GOBIERNO DE LA CIUDAD DE BUENOS AIRES

Resolución Presidencia Junta Comuna

Referencia: Extracciones (Mant. Miica)

Planilla de Inspección de Árboles

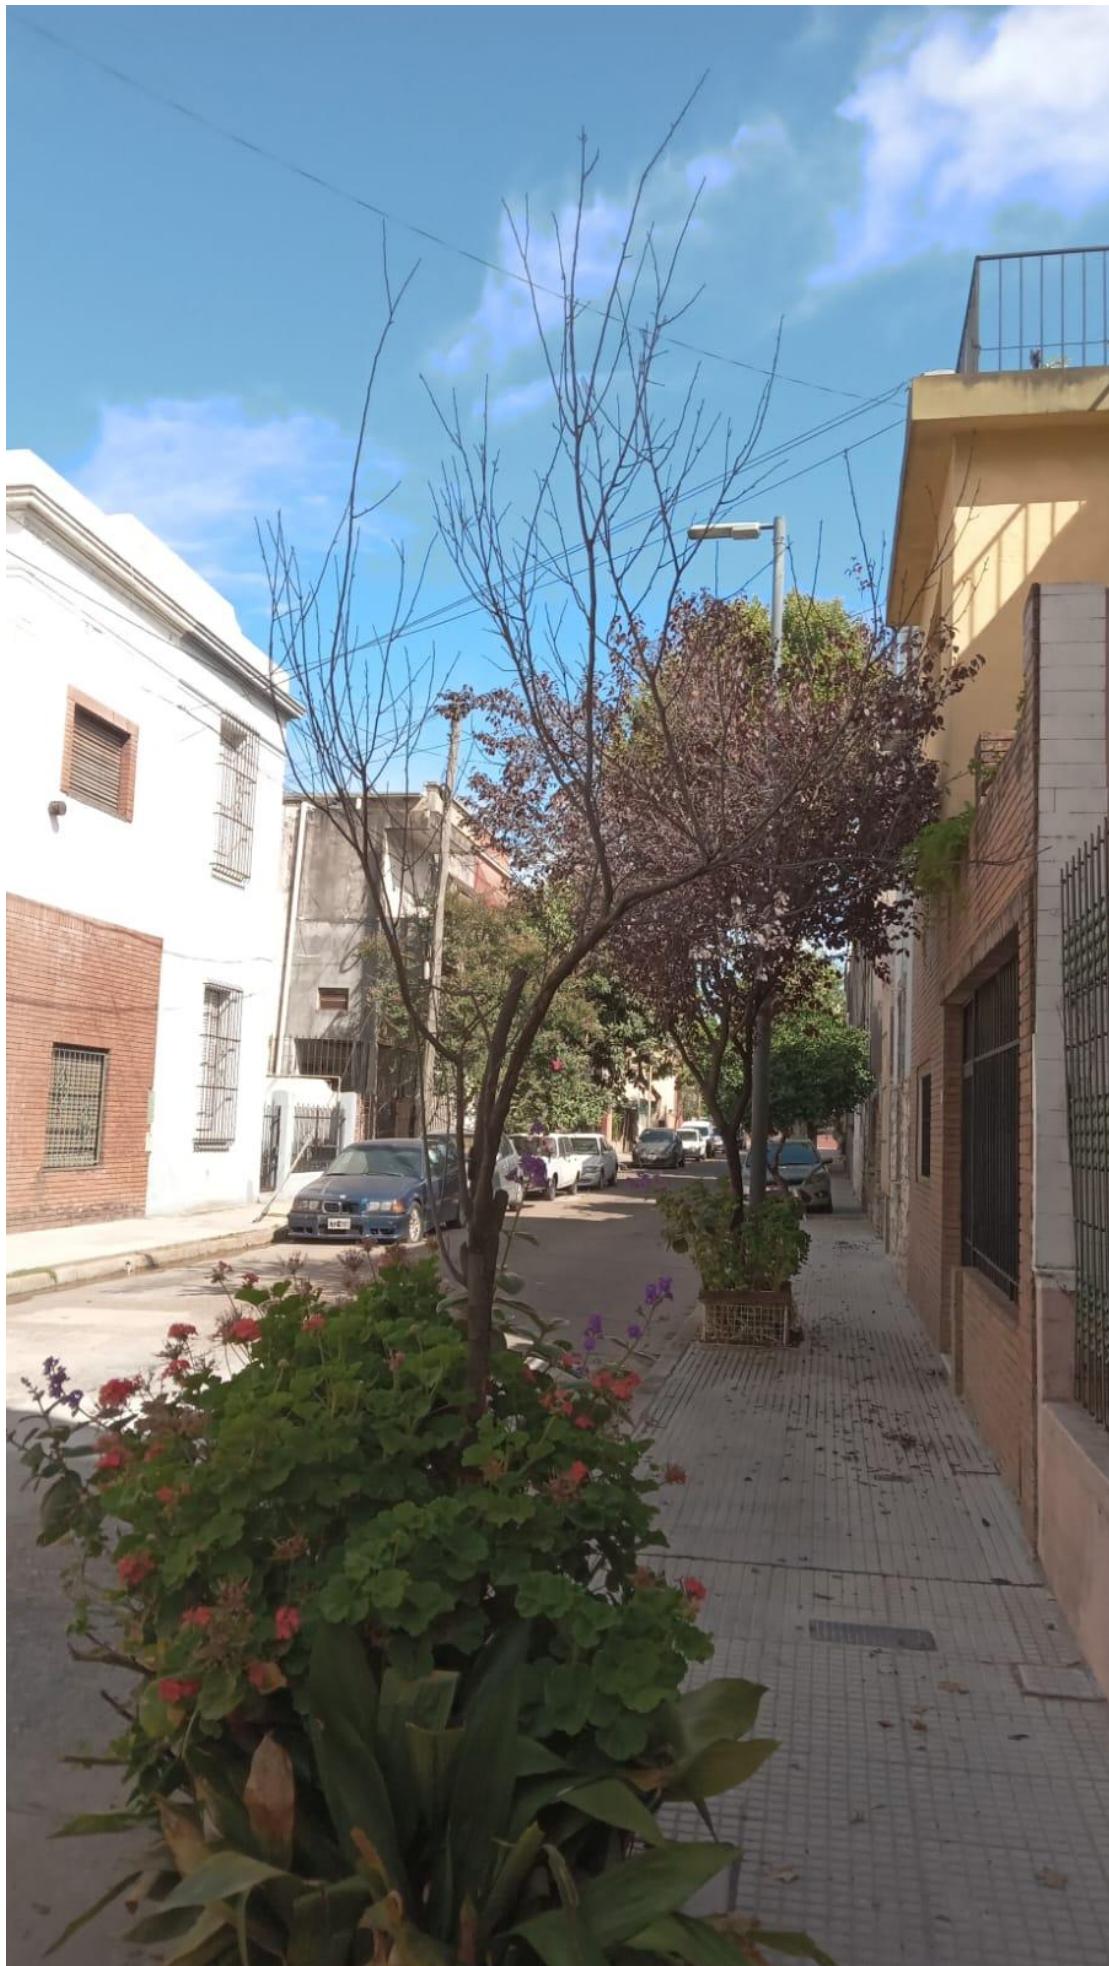
Ejemplar completamente seco en plantera insuficiente.

Realizar extracción, ampliación de plantera a 1,2x1,2 y plantación.
Especie recomendada según plan maestro: Bauhinia forficata.

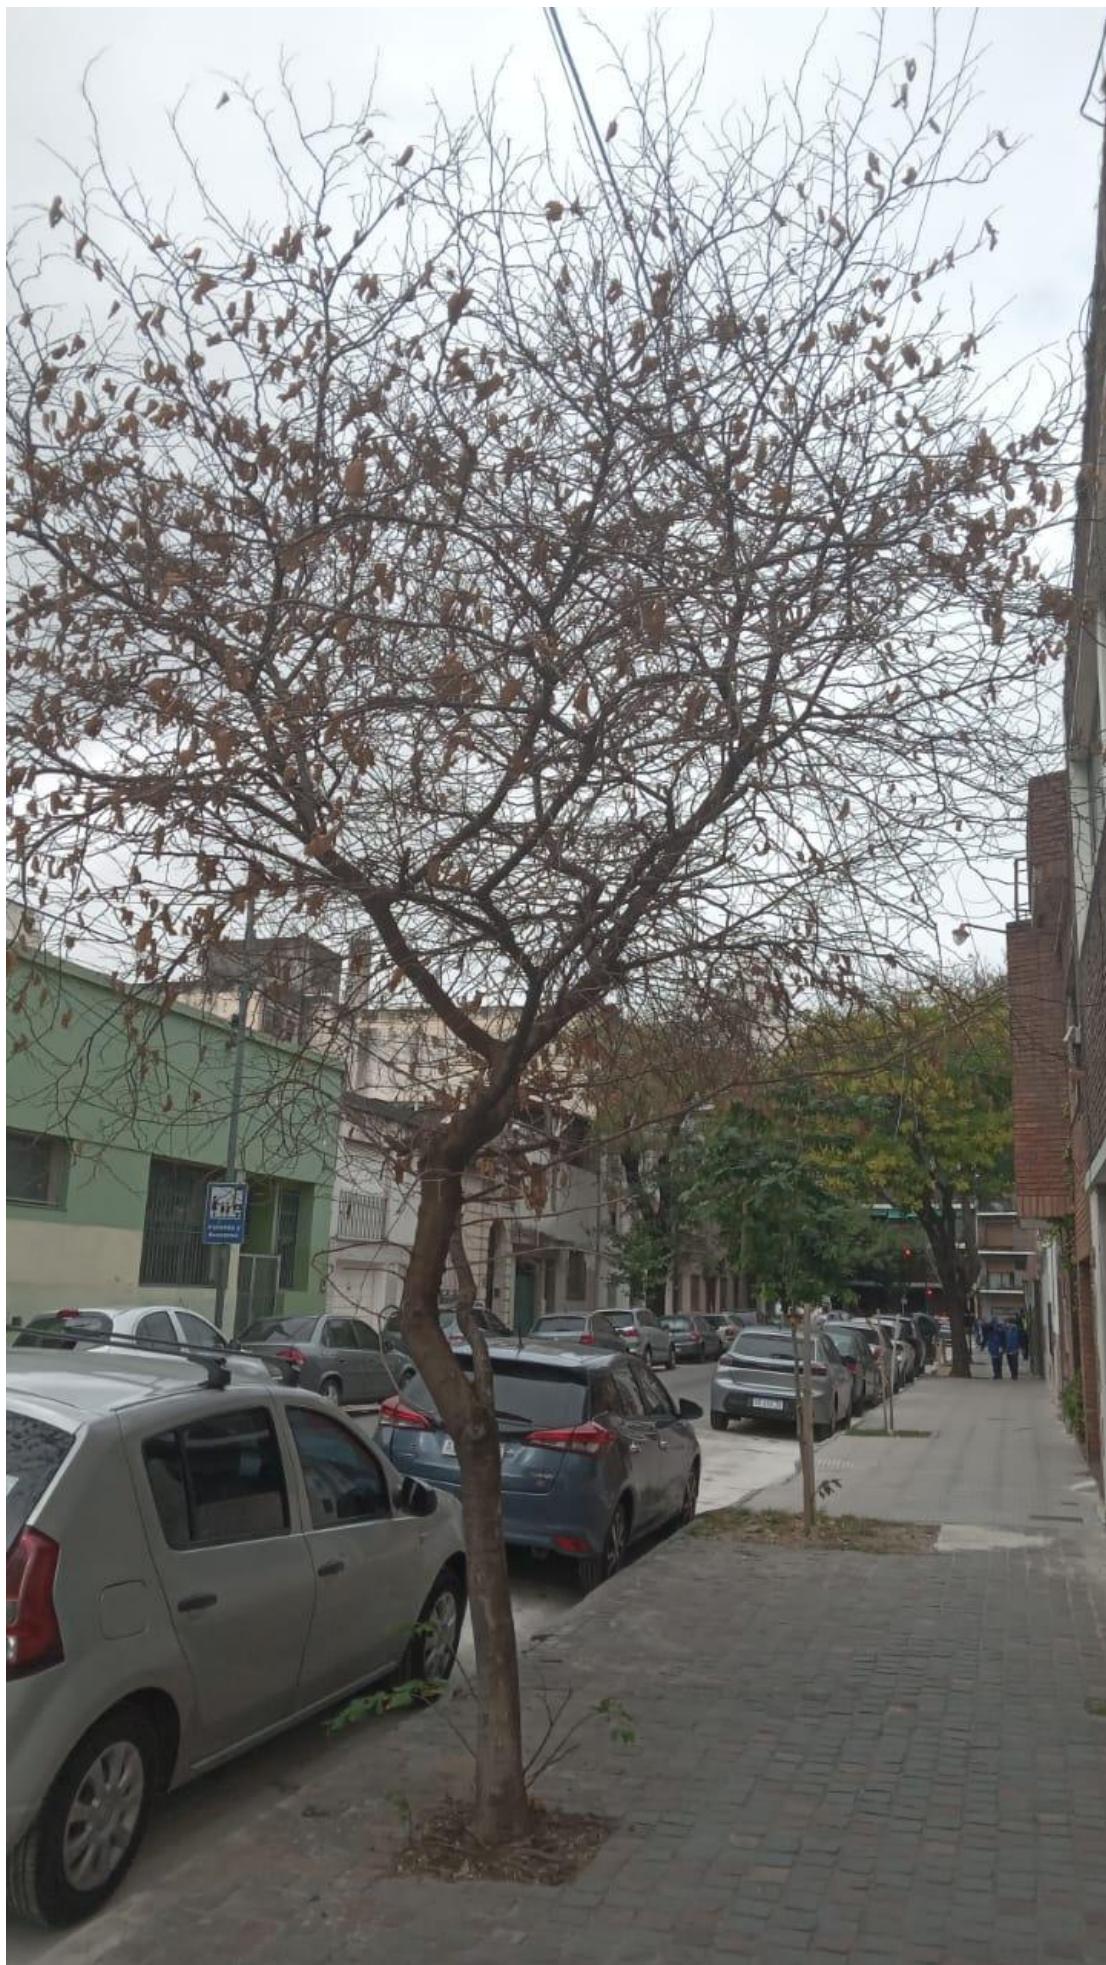
EJEMPLAR COMPLETAMENTE SECO.SE SOLICITA SU EXTRACCIÓN.DEJAR LA PLANTEA EN CONDICIONES PARA PLANTAR UN NUEVO EJEMPLAR DE ACUERDOAL PLAN MAESTRO.Veredad moderada

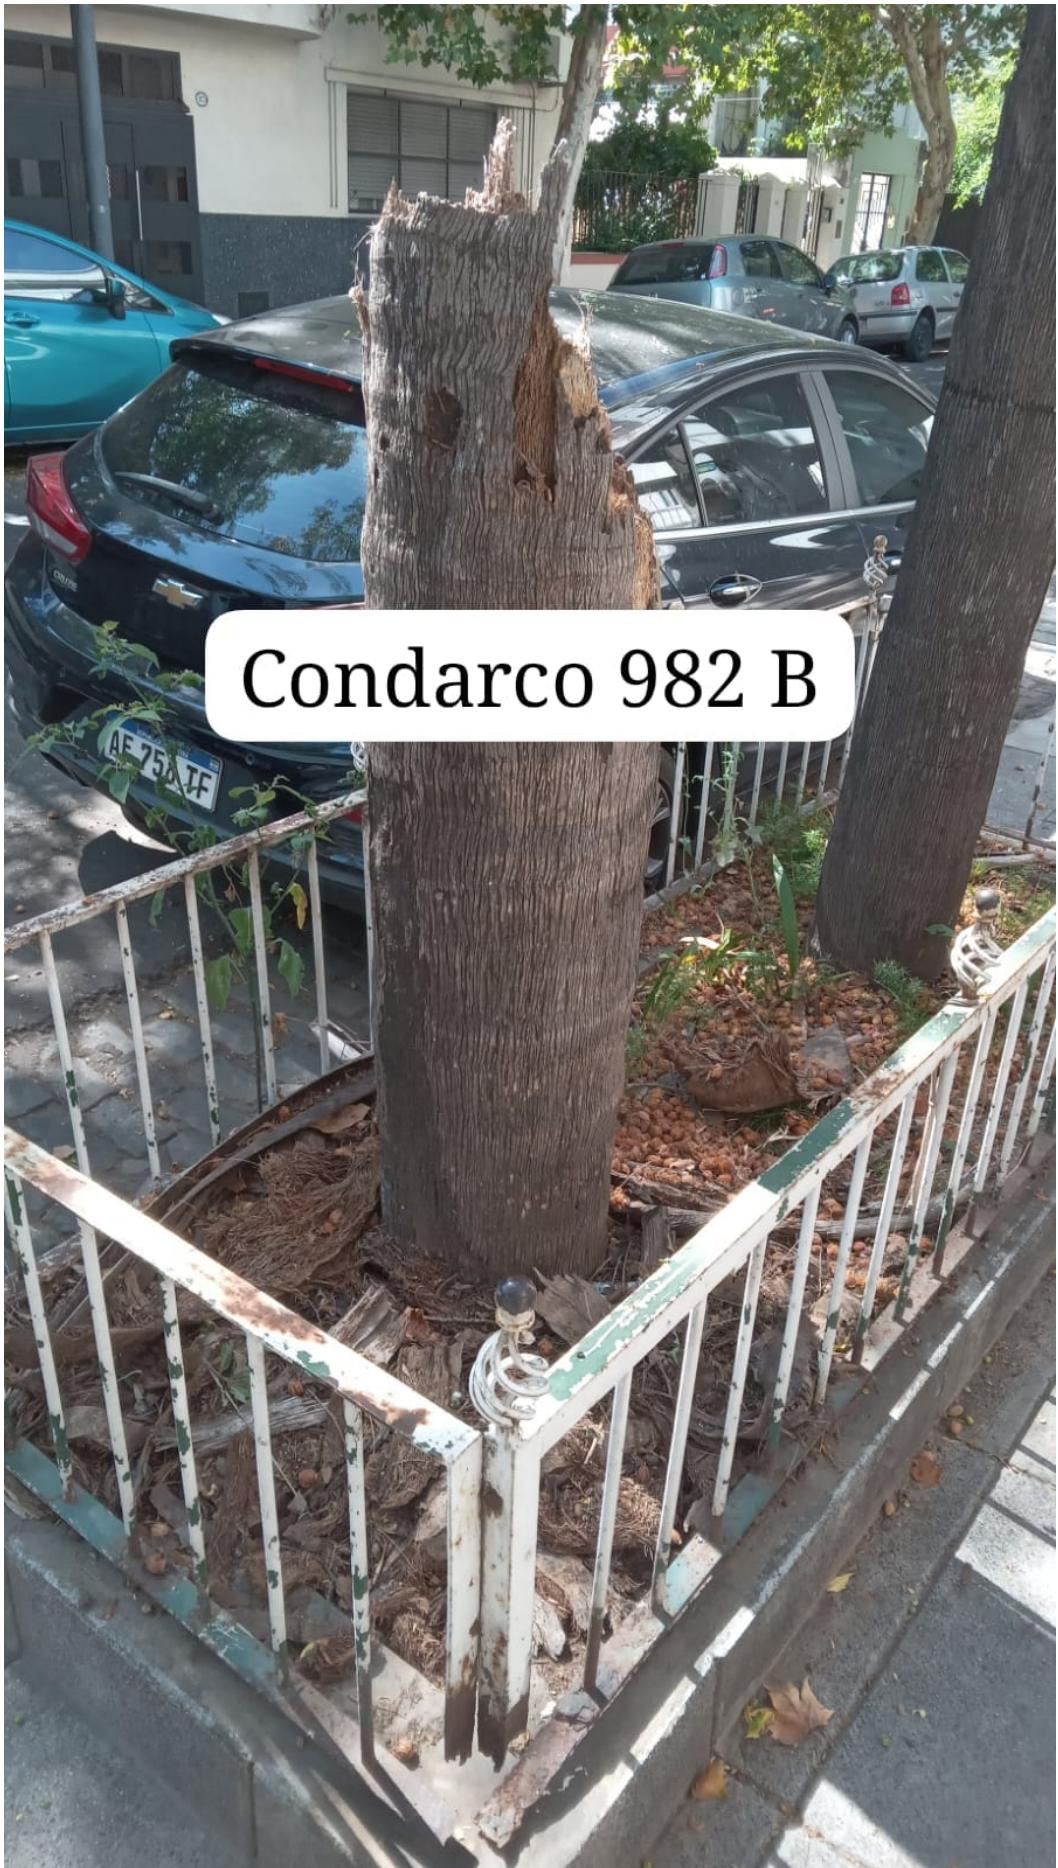
Condarco 982 B

GOBIERNO DE LA CIUDAD DE BUENOS AIRES	
		PLANILLA DE INSPECCION DE ARBOLES	
		INSPRECCION N° _____	
G.C.B.A.			
AVISO:	OFICIO		FECHA DE RELEVAMIENTO: 15/01/2025
ARME			
UBICACION DEL ARBOL			
CALLE	CONDARCO		N° 982 "B"
ESPECIE BOTANICA		PINDO	
ARBOL SECO	X	ARBOL SEMISECO	
PARAMETROS MECANICOS Y SANITARIOS DEL ARBOL			
ALTURA APROX (m)	1,20	INCLINACION:	SI <input type="checkbox"/> NO <input type="checkbox"/> Mayor a 45° <input type="checkbox"/> Menor a 45° <input type="checkbox"/>
DAP (cm)	35	ORIENTACION DE LA INCLINACION	Hacia la calle <input type="checkbox"/> Hacia la propiedad <input type="checkbox"/> Hacia el largo de la vereda <input type="checkbox"/>
COPA DESBALANCEADA	DESCOPADO	DESCOPADO Y BROTADO	<input type="checkbox"/>
FUSTE	DESCORTEZAMIENTO		FRUCTIFICACIONES FUNGICAS
	<i>Cavidades</i>		CODOMINANCIAS
	basal	media	CHORREADOS
pequeñas	<input type="checkbox"/>	Cavidad longitudinal en el fuste (m)

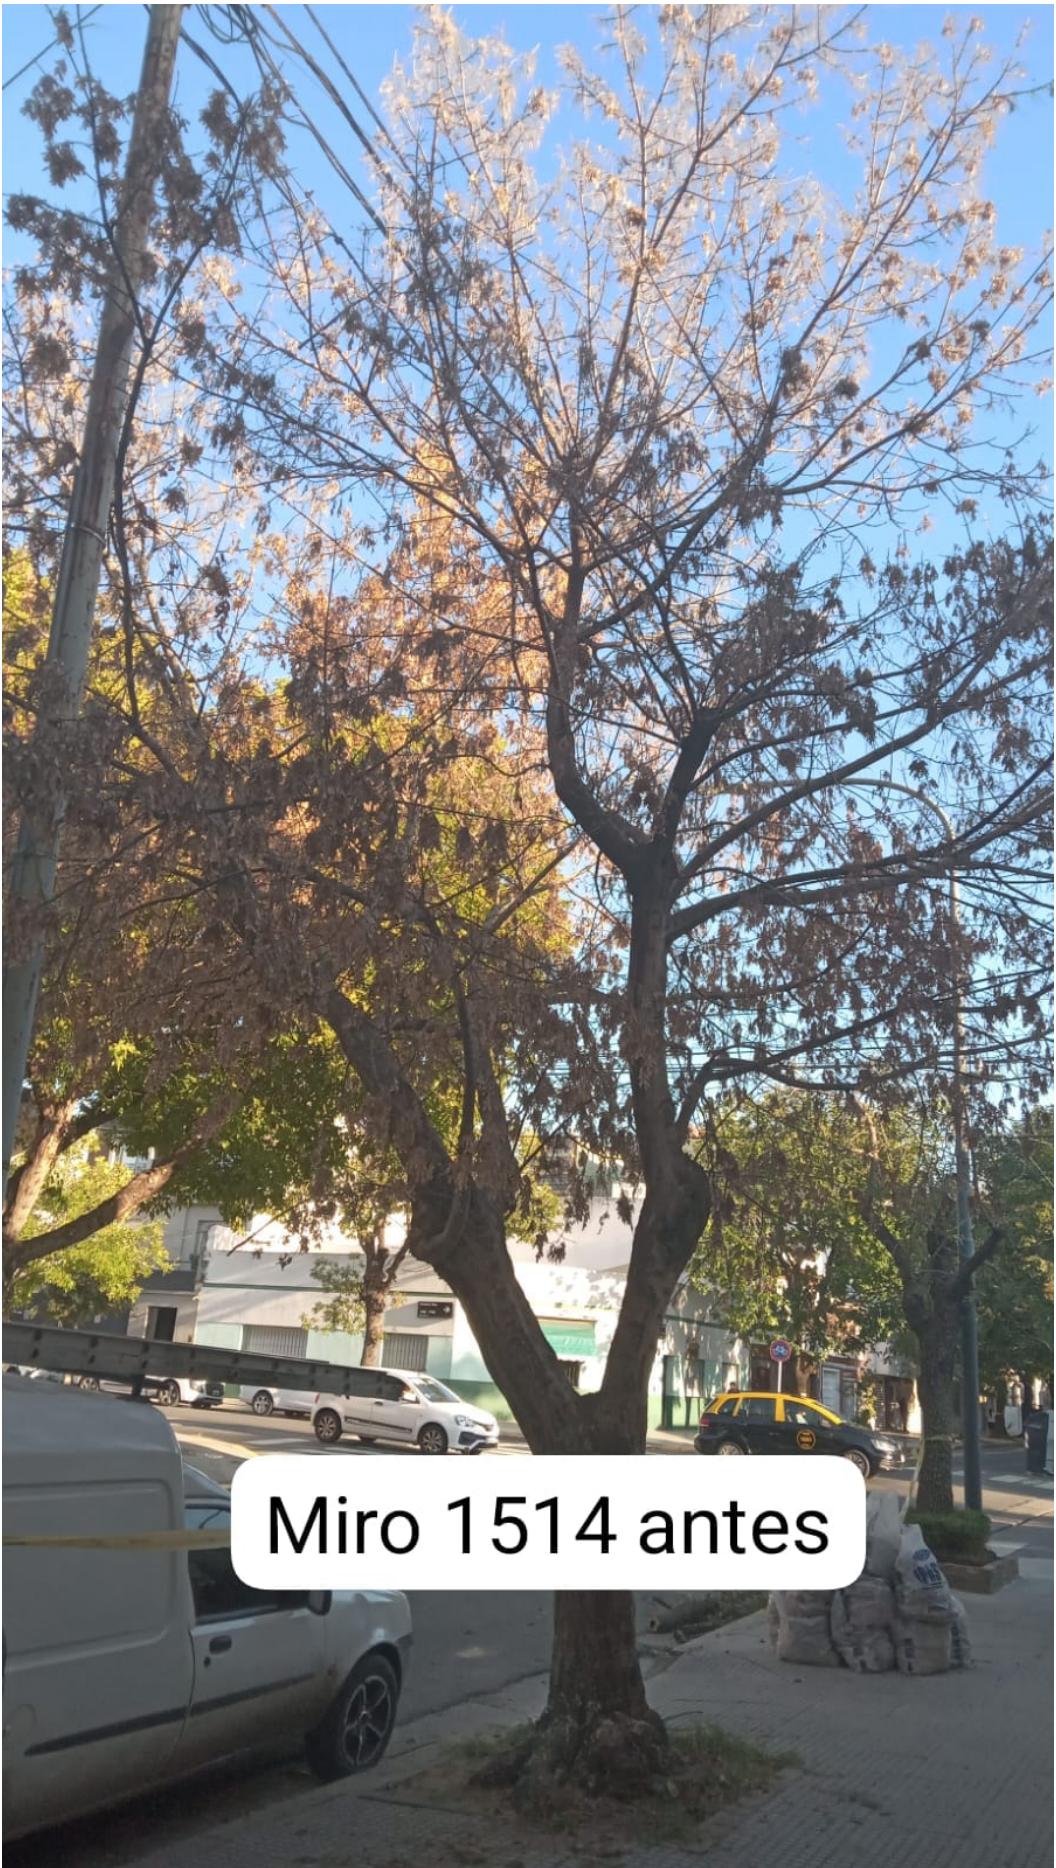
Miro 1514 antes

B: Tipos de poda: Formación <input type="checkbox"/> Limpieza <input type="checkbox"/> Aclaro <input type="checkbox"/> Refaldado <input type="checkbox"/> Reducción de copa <input type="checkbox"/> Terciado <input type="checkbox"/> Balanceo <input type="checkbox"/>							
C: Extracción <input checked="" type="checkbox"/> D: Tratamiento sanitario <input type="checkbox"/> E: Trasplante <input type="checkbox"/> F: Corte de raíces <input type="checkbox"/> SUPERFICIAL <input type="checkbox"/> PROFUNDA <input type="checkbox"/>							
Observaciones:							
Al momento de la inspección se observa ejemplar adulto en muy mal estado general, con riesgo de colapso.							
Fuste con chorreados y numerosas perforaciones, compatibles con ataque del insecto Megaplatypus sp.							
Aserrín sobre el suelo. Madera en descomposición, corchosa al golpe. Ramas primarias muy debilitadas también por presencia de perforaciones, asimismo se observan cancros en avanzado estado, lo cual aumenta su probabilidad de fallo. Ramas 2º y 3º totalmente secas y quebradizas al tacto. Considerando su actual estado fitosanitario y el riesgo que este implica se sugiere su extracción. Prioridad SOS (Ley 3263 art 15 inc a y d).

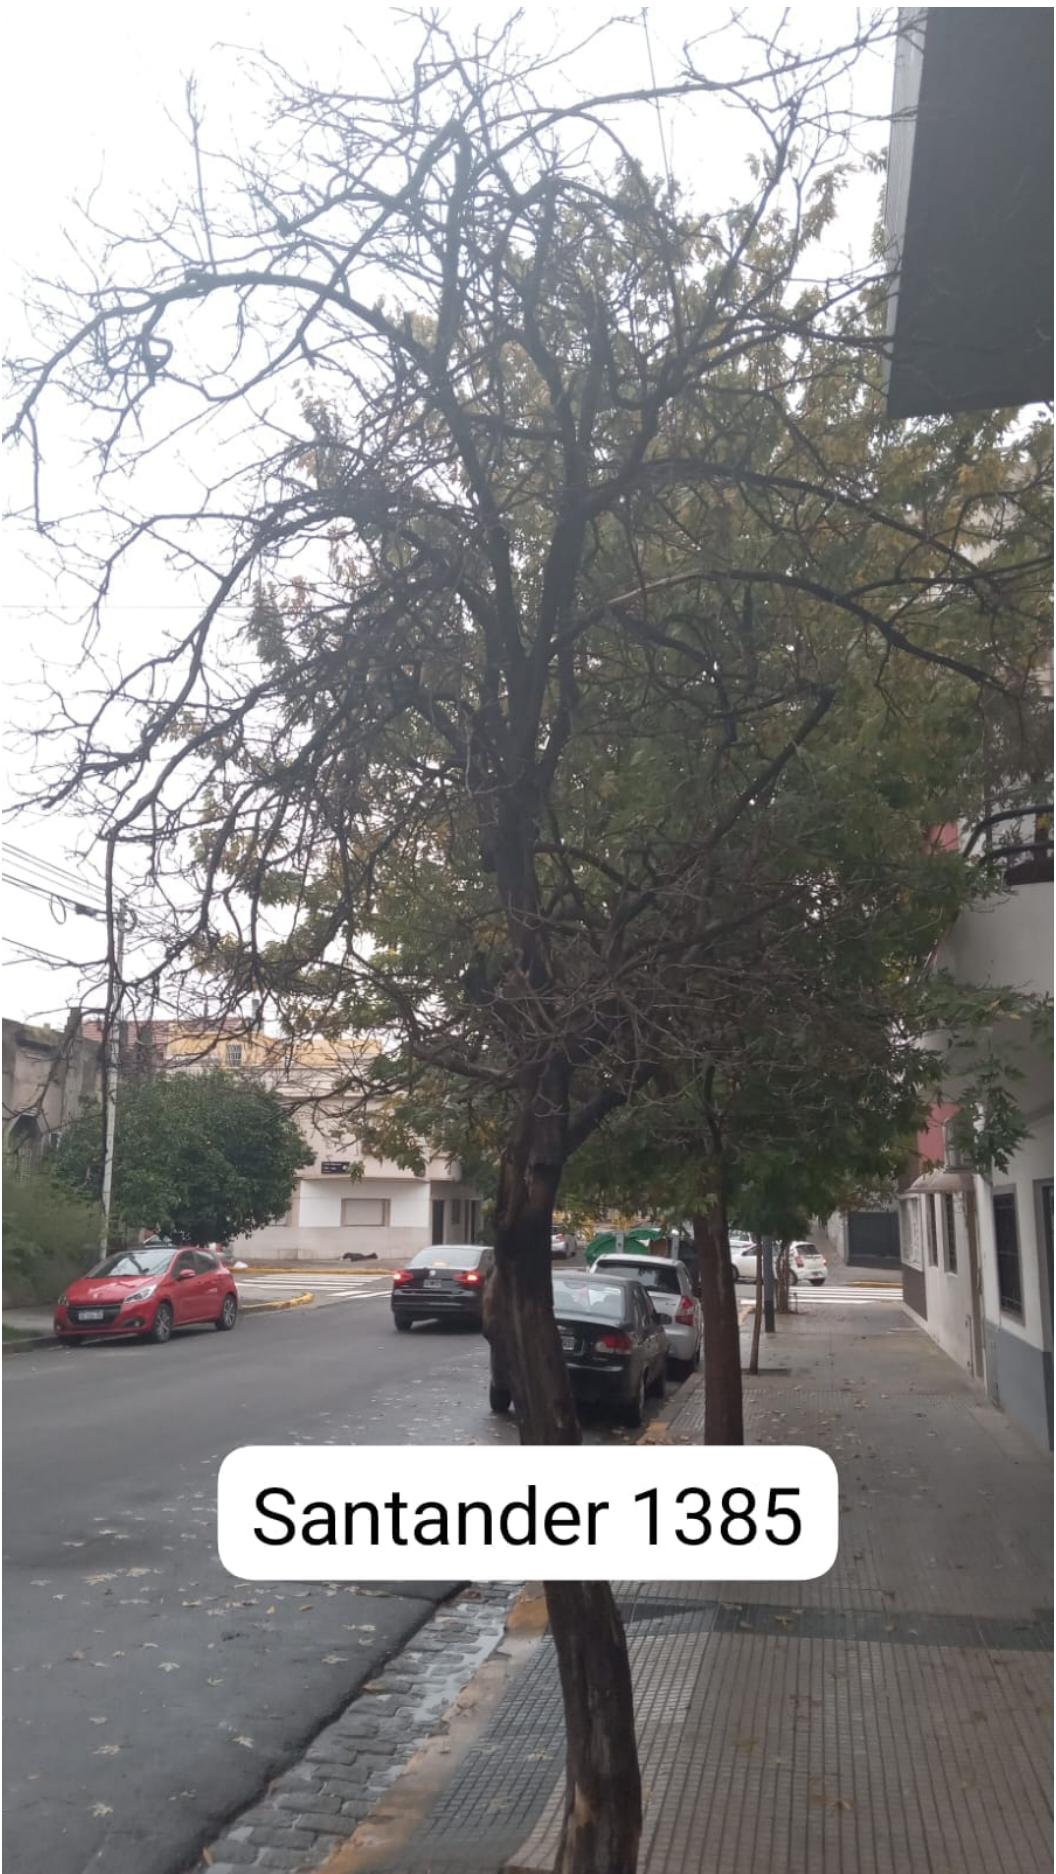
Santander 1385

Observaciones:				
<p>Al momento de la inspección se observa ejemplar adulto, el cual se encuentra en estado de decrepitud avanzada: Fuste descortezado en placas y agrietado longitudinalmente. Ramas primarias descortezadas, en tanto que el resto de las ramas que componen la copa totalmente secas y quebradizas al tacto.</p> <p>Se sugiere su extracción prioridad alta (Ley 3263 art 15 inc a y d).</p> <p>Se sugiere agrandar la plantera a 120 cm x 120 cm y relocalizarla en sentido LD (cerca de la entrada del edificio) con el objetivo de alejarla de la entrada de cocheras. Luego plantación de acuerdo a planificación.</p>				
Datos del Inspector/Verificador				
LUCAS PEREZ		Firmado digitalmente por Lucas Alberto Perez	31026617	
Nombre y Apellido		Firma	FM ó DNI
