Resolución Presidencia Junta Comuna

Referencia: Resolución Extracción Arborea. Actas 7435 7476. Comuna 9.

Planilla de Inspección de Árboles

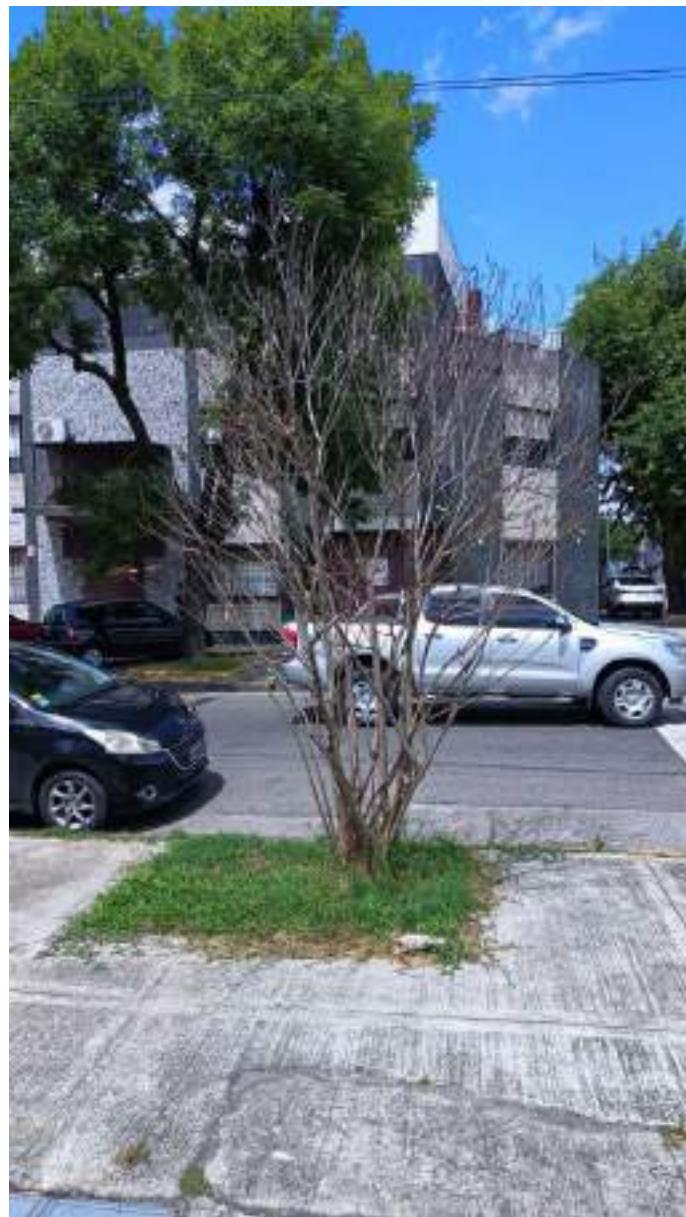
N° DE ACTA: 7439

Corte longitudinal en el fuste.
Rugosidad basal.

Programada

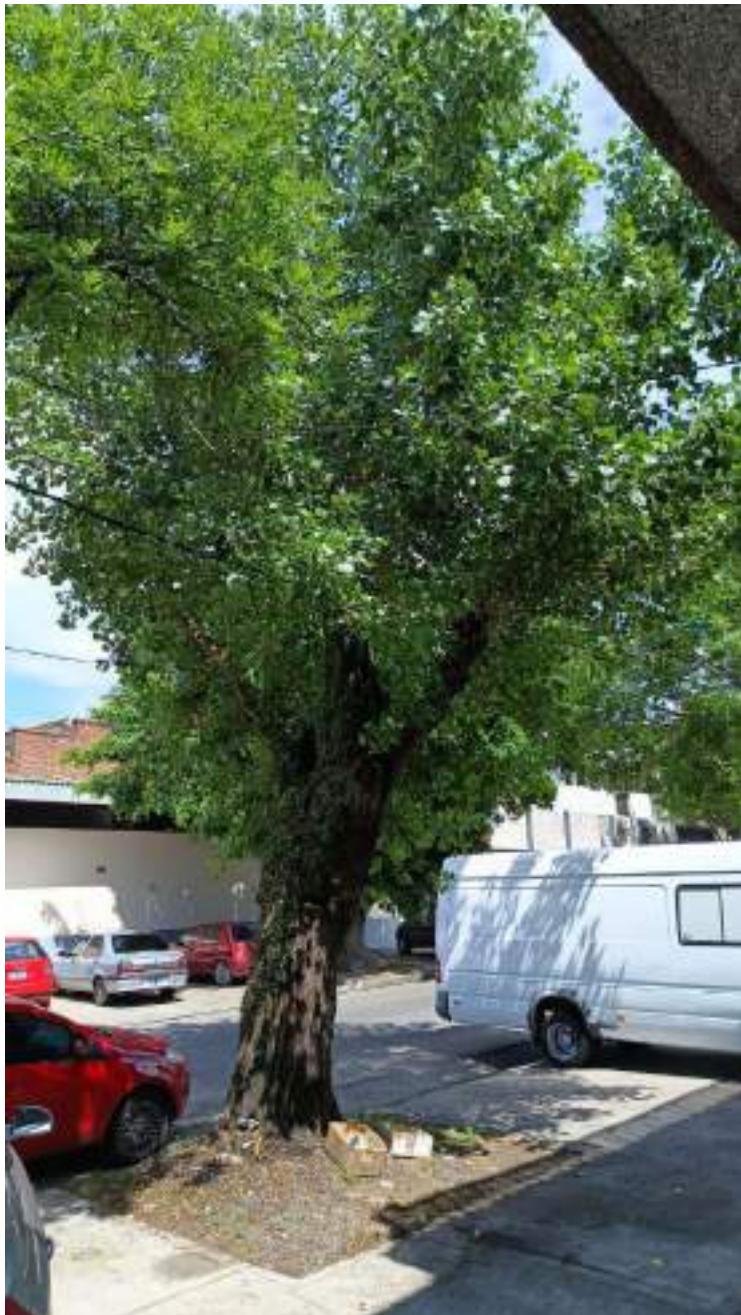
N° DE ACTA: 7440
Informe N°

Inclinación, 30° hacia la calle.
Extracción programada.

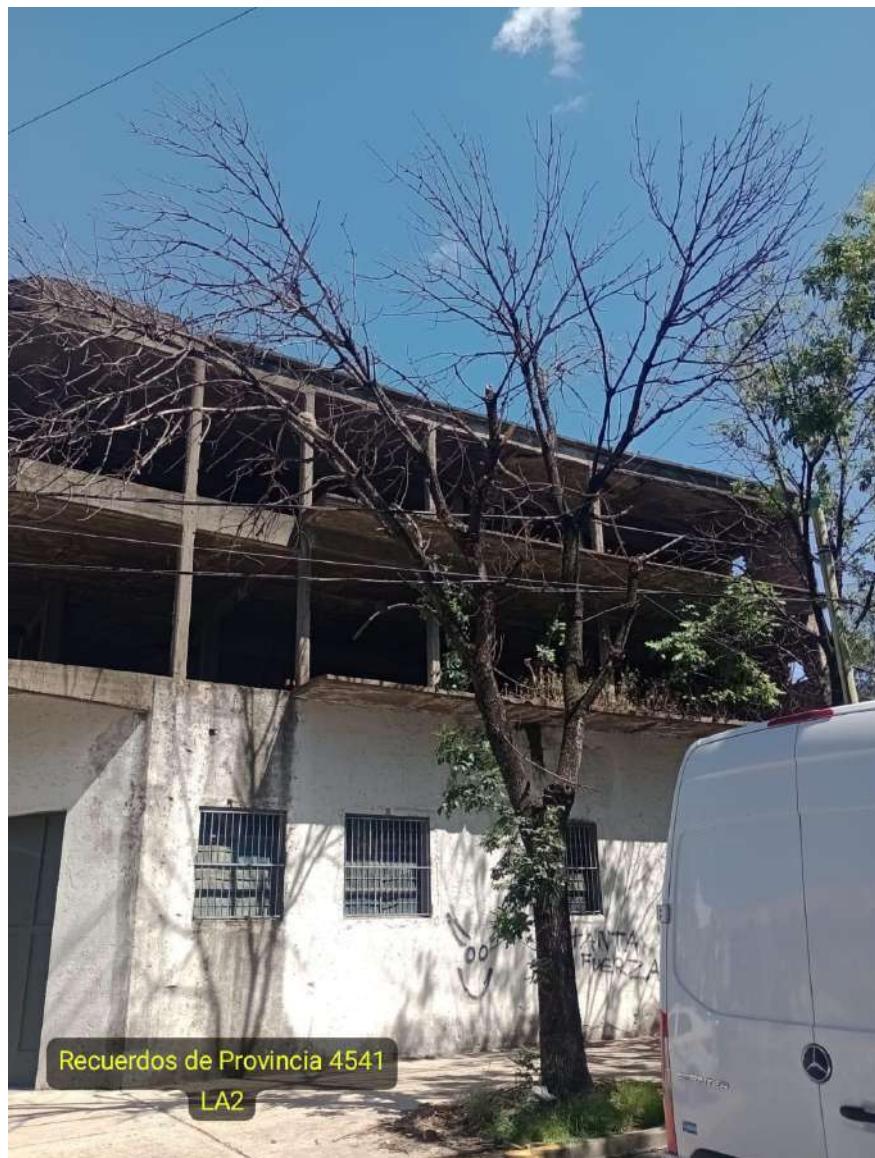
Calle _____

Prioridad: Programada

Seca.

Riesgo bajo.

Se puede retirar con palo.
