Resolución Presidencia Junta Comuna

Referencia: Resolucion Extraccion Arbórea. Actas 7650 A 7668. Comuna 9

Planilla de Inspección de Árboles

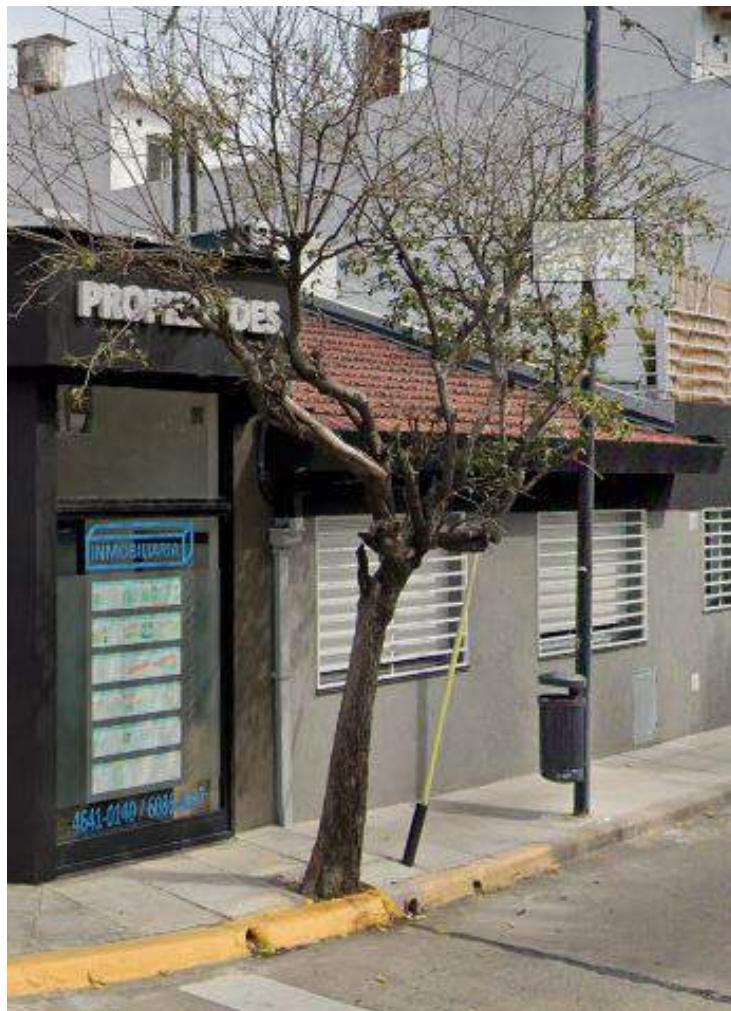
Calle GONZALES CHAVES, ADOLFO 295 L.A

EJEMPLAR MUERDO EN PIE. CERRAR PLANTADA

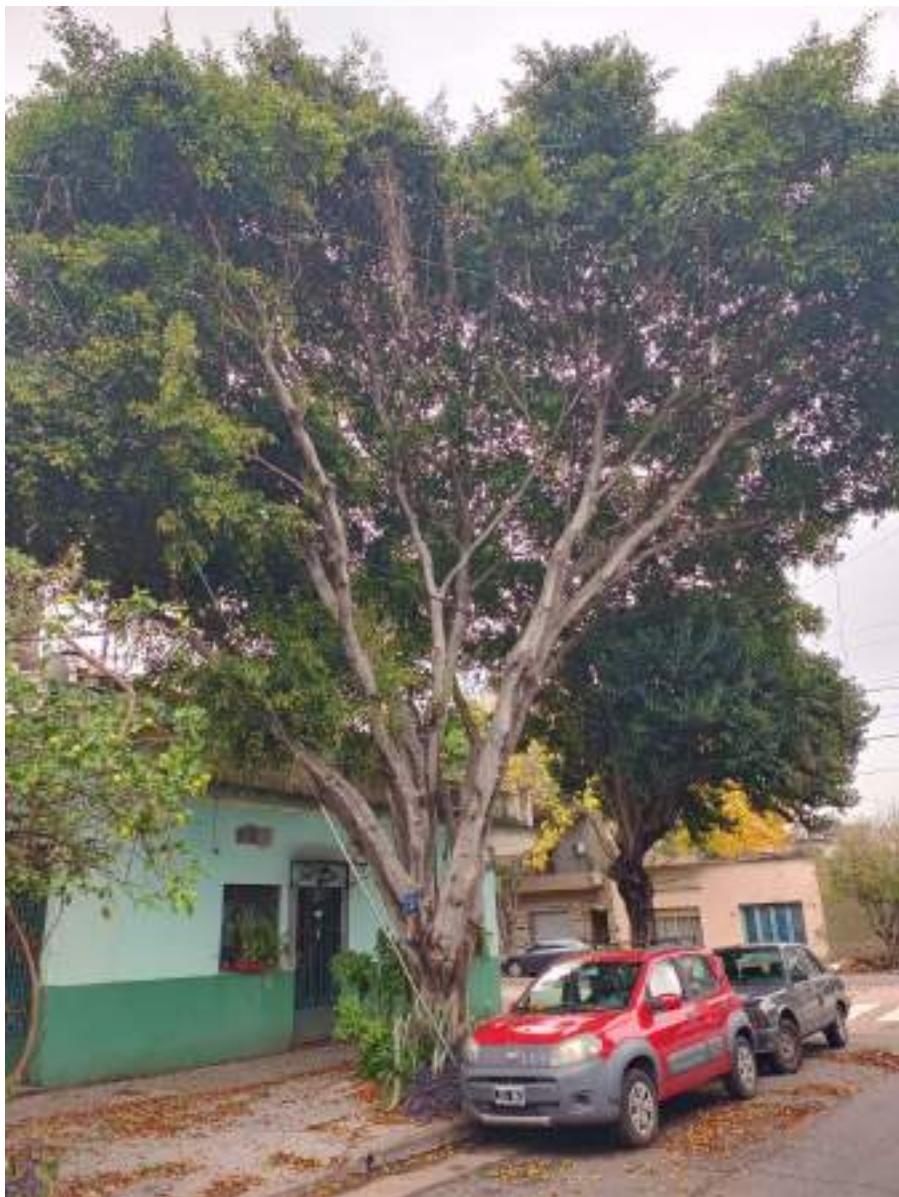
Calle ANDALGALA 901 E

OBSERVACIONES *Extracción de ejemplar por ser una especie no apta para el balde. Tocón grande con rotura, con crecimiento excesivo de sarcos y causa levantamiento de vereda y daños a propiedad.*

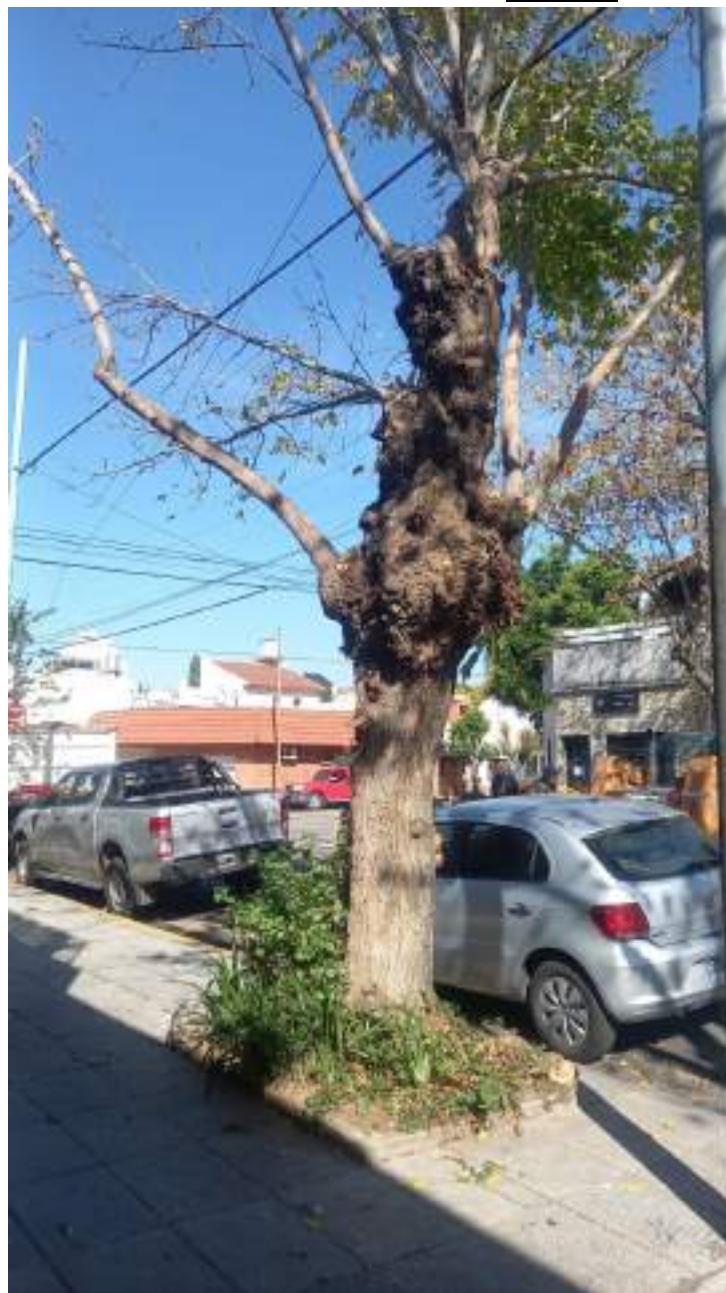
CAFAYATE 1496

Existe riesgo de que pierda su estabilidad para ser expulsado, para arbolada local, dañando la vereda, caer daños y crecimiento excesivo de hojas.

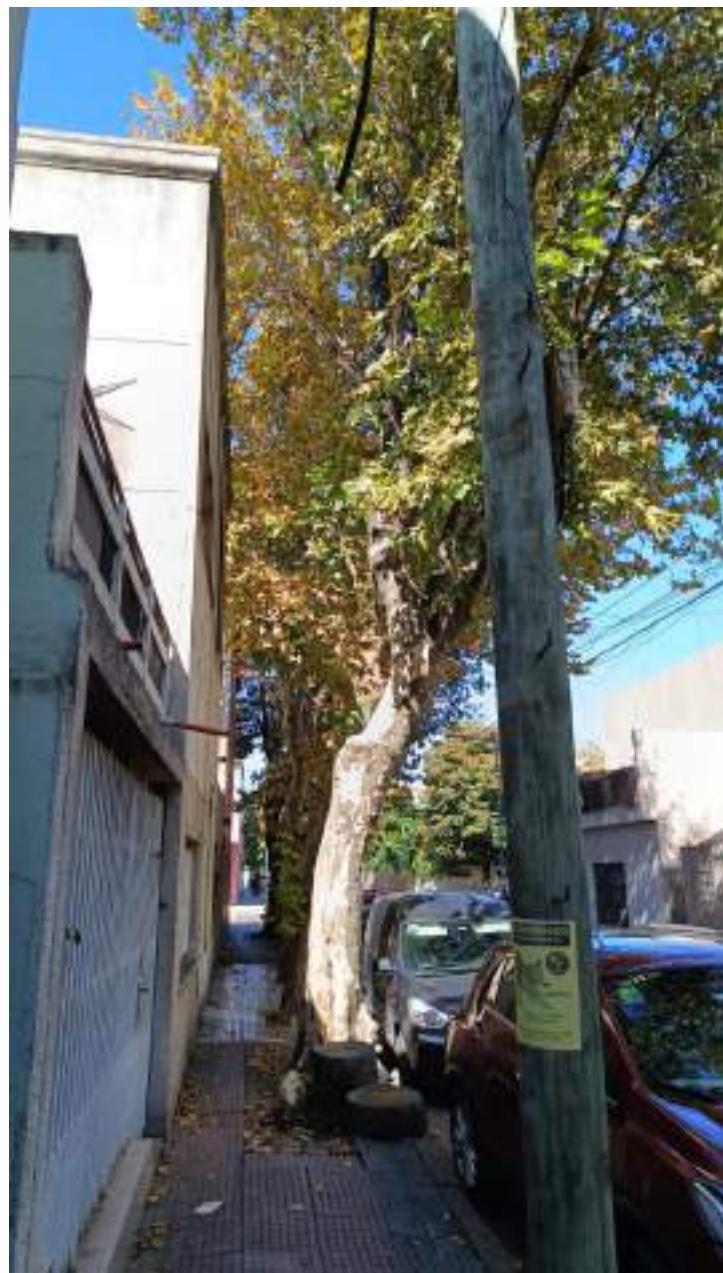
Calle EL MIRASOL 372

Especie: T. Ap. Park Nesquic de pasaje, ubicada en MIL CASILLAS, UNIVIS. Cuyo ancho de vereda es 1,7 m. Las raíces provoca fisuras al frente de propiedad. Vereda con rotura y desnivel por la influencia de raíces. No es posible realizar un corte de raíces.

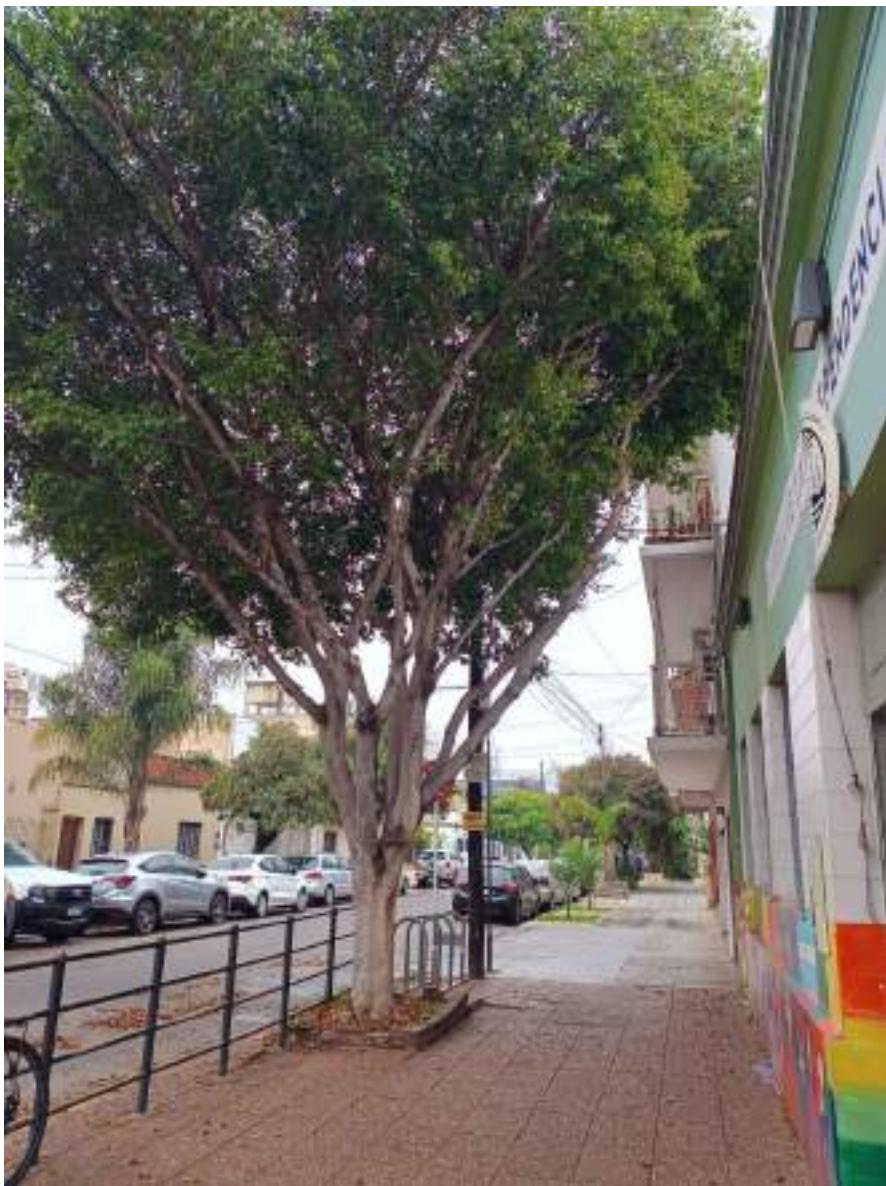
Calle GUAMINI 1167 L.A

Especie no apta - Causa Rotura. Impide Transitableidad del PdA

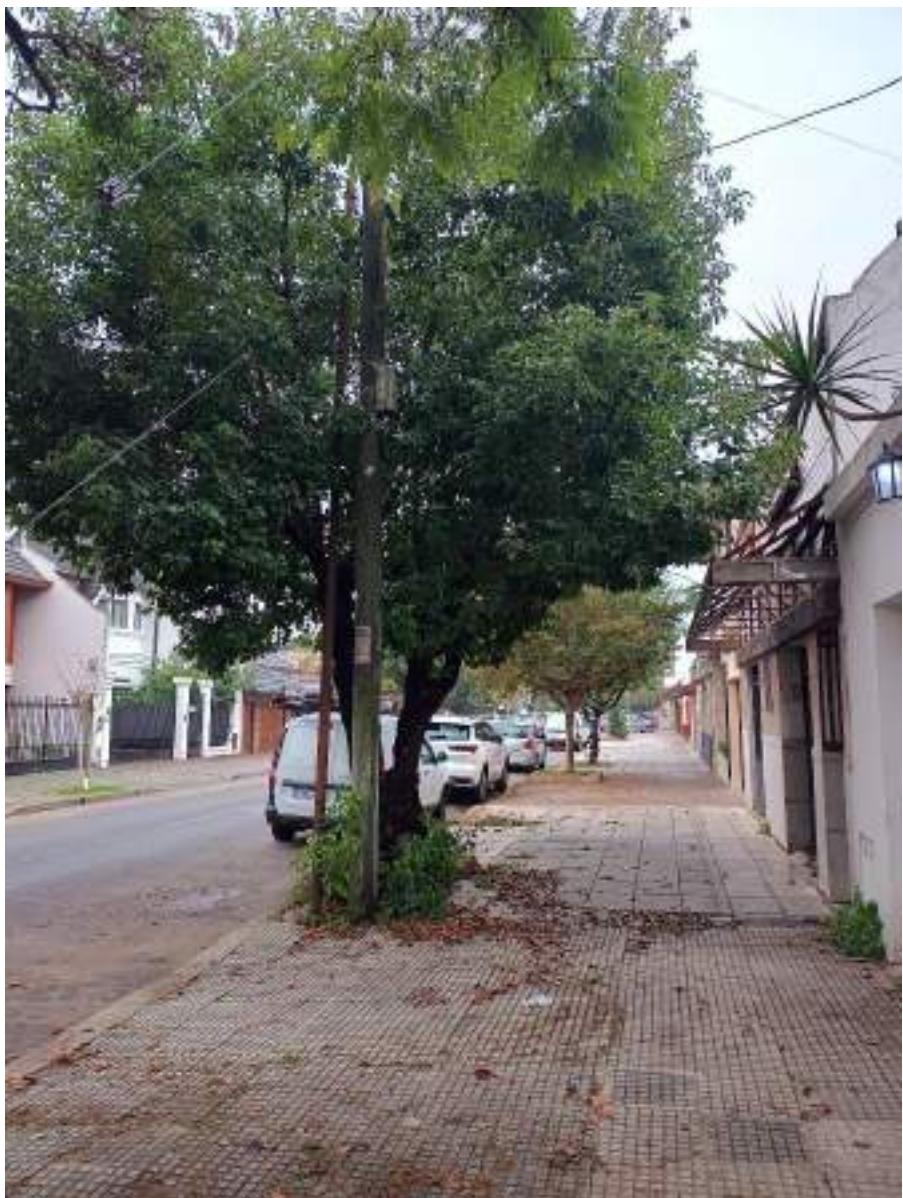
Calle SALADILLO 1015

Exhibe un desarrollo de ejemplar p.v.s. sus espesas raíces para establecerse bien, de gran tamaño, con crecimiento excesivo de caícos y causa levemente daño a la vereda.

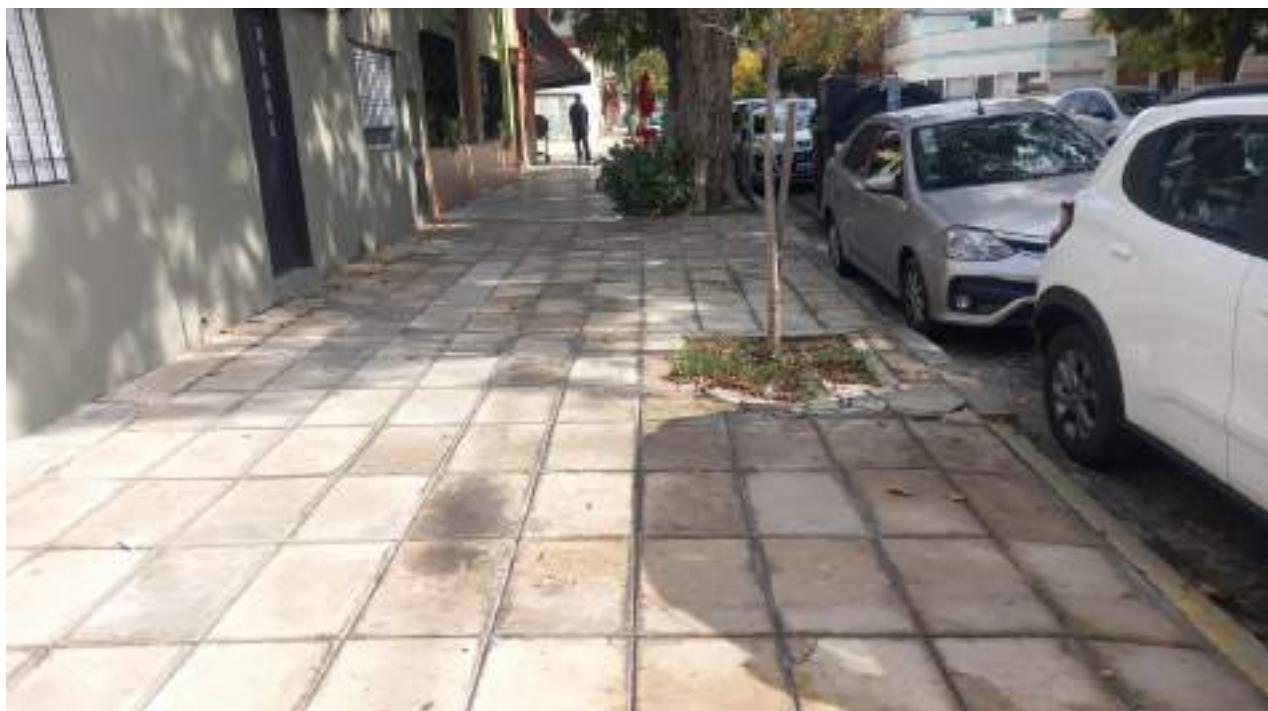
Calle SUAREZ, JOSE LEON 2219

Especie No apta. Provoca daños en el fruto de propriedad y sobre permanente de vereda. Realizar primero la extracción, antes de robar el solado. Reparación total de vereda 100 m². Medida de planta: 1,6 m x 1,6 m.
