## GOBIERNO DE LA CIUDAD DE BUENOS AIRES

### Resolución Presidencia Junta Comuna

Número: RS-2025-10218333-GCABA-COMUNA7

Referencia: Extracciones (emergencias)

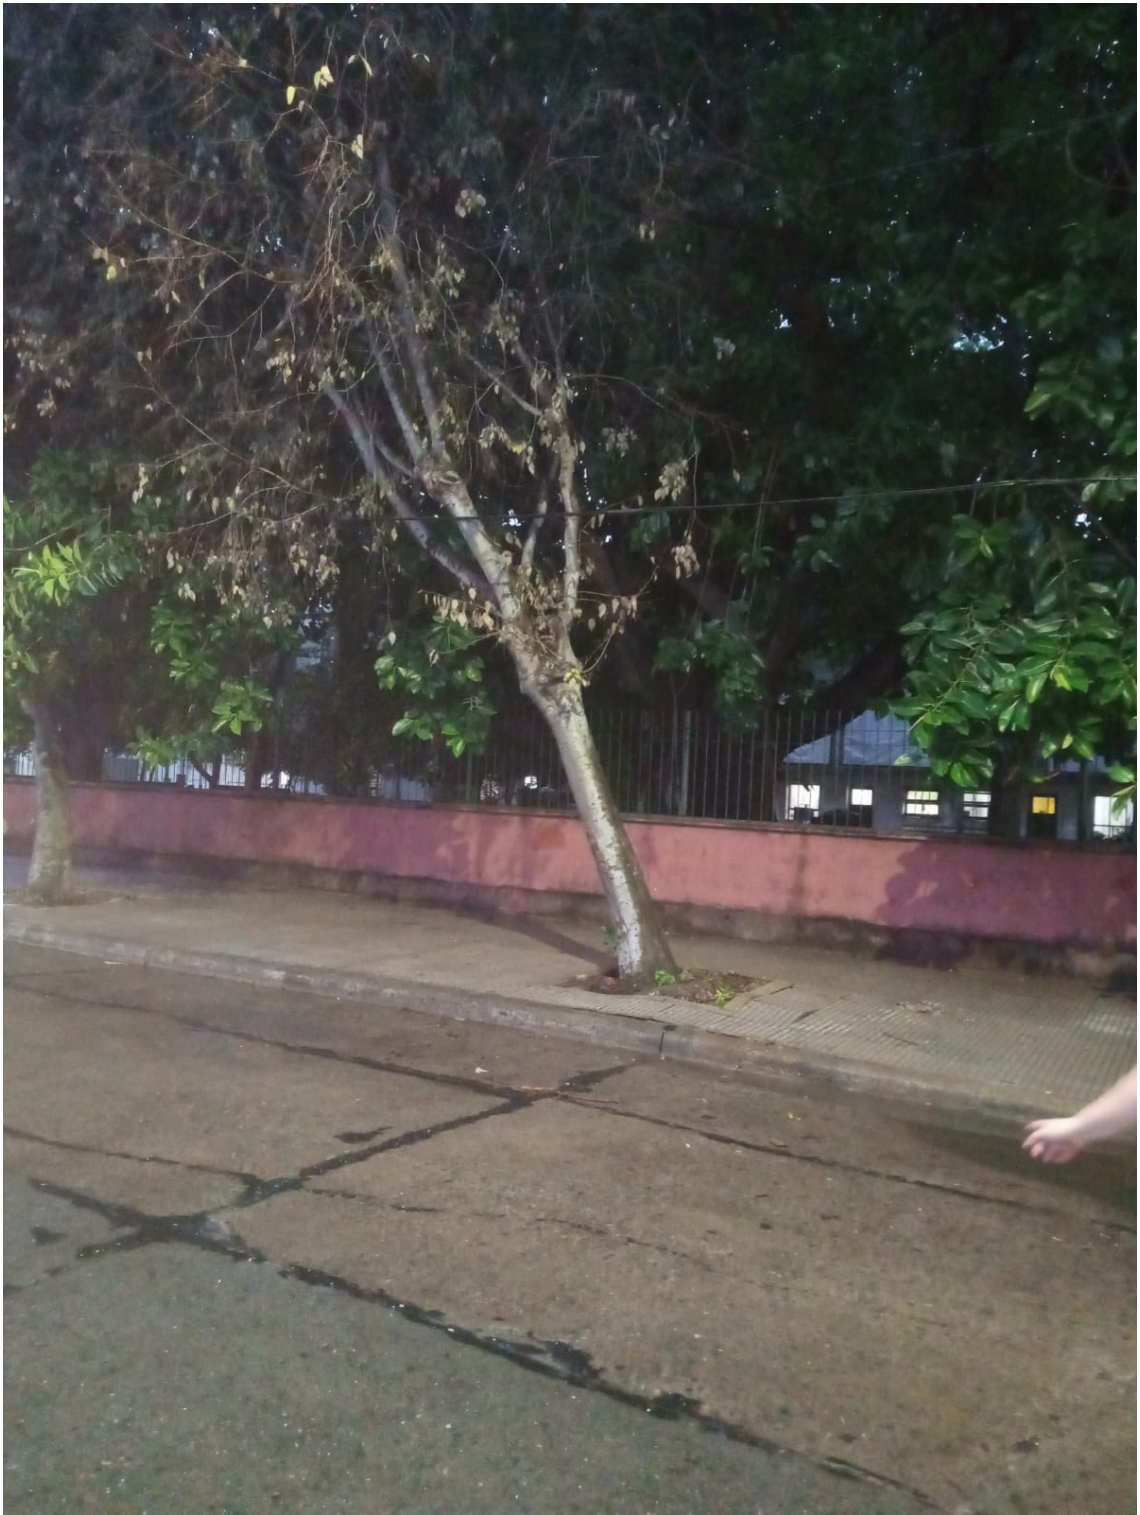
Calle: Jose M. Moreno N°/Ref.: 1419 Árbol seco: ☐ Árbol semiseco: ☐

Copa: Desbalanceada: ☐ Descopado: ☒ Descopado y brotado: ☐

Fructificaciones fúngicas: ☒

Expuestas: ☐ Levanta vereda (m²): \_\_\_\_\_ Fisuras en el frente de la propiedad: SI ☒ NO ☐

El árbol que fue descopado a SOS.  
Se observa pudrición avanzada de el tronco.  
Al momento fue de 35/5.  
Se hizo la extracción y resto  
de restos.

Reducción de riesgo: ☒ Eliminar interferencias: ☐ Adecuación al sitio: ☐ Regulación de estructura: ☐

**F: EXTRACCIÓN** ☒

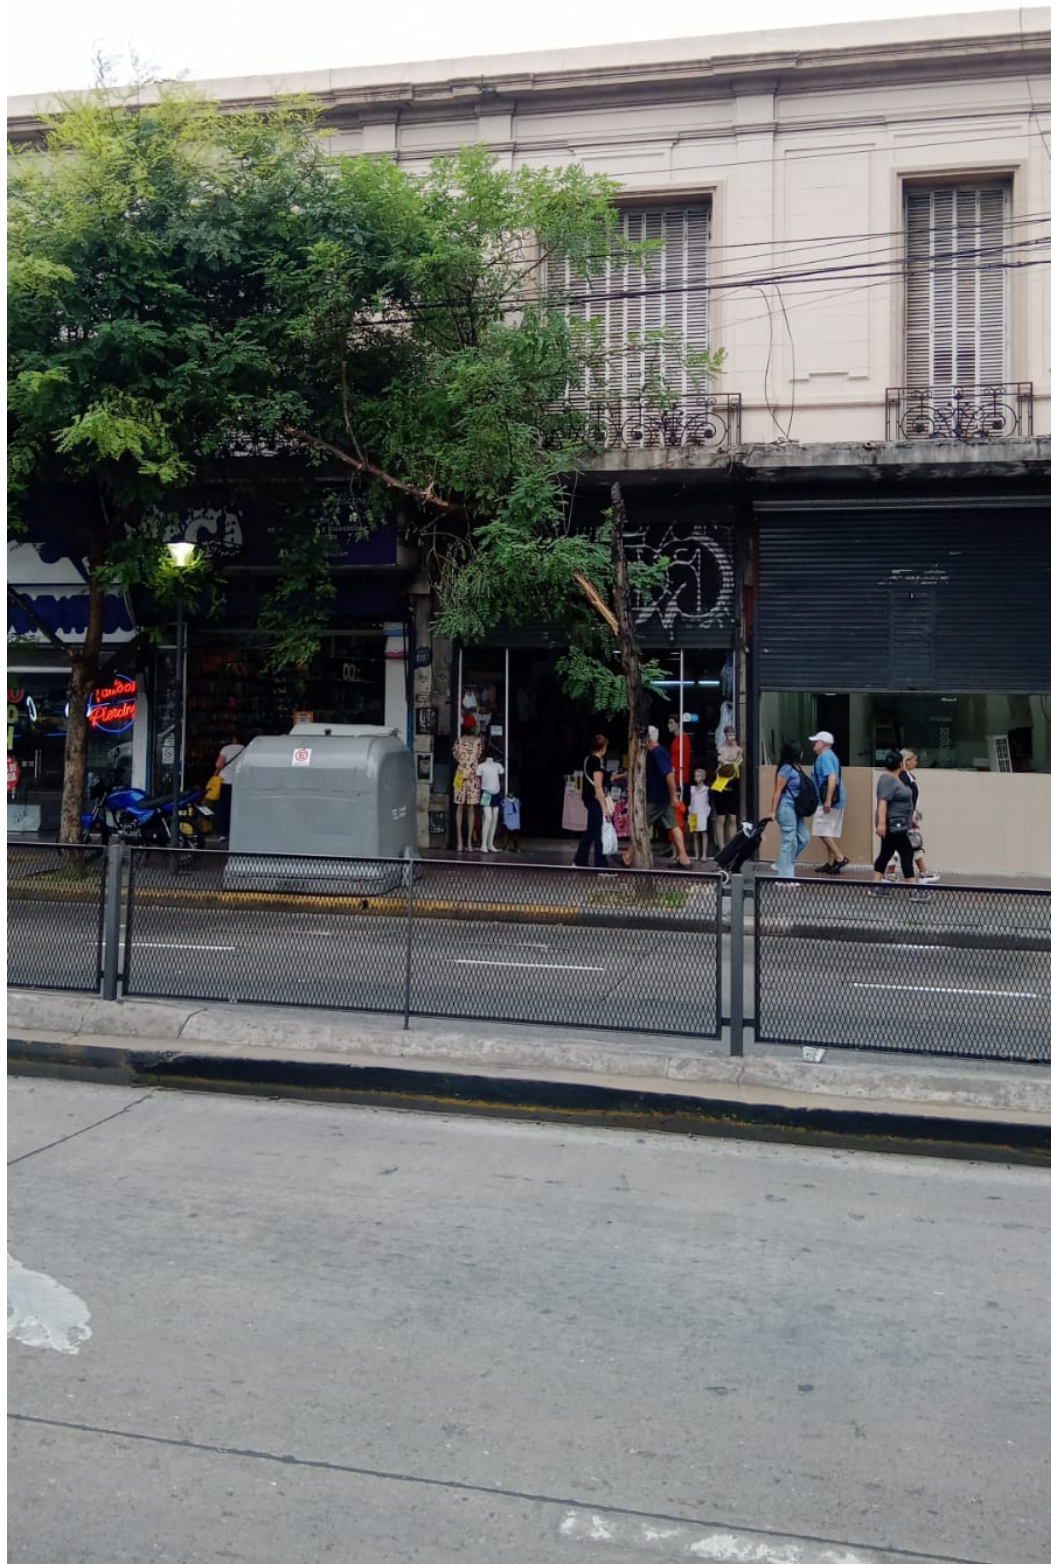
**OBSERVACIONES**  
Ejemplar de copa viva, presenta ramas quebradas en altura, múltiples cavidades en la base de las ramas, una grieta en el fuste de 4 metros de largo por 12 de profundidad, del cual se observa una rama de gran porte, apoyada en un tensor. Se recomienda su extracción a fin de evitar daño a personas o bienes.  
Prioridad: emergencia.
