## G O B I E R N O D E L A C I U D A D D E B U E N O S A I R E S

### Resolución Presidencia Junta Comuna

**Referencia:** Resolución Extracción Arbórea. Actas 7708 a 7728. Comuna 9

## Planilla de Inspección de Árboles

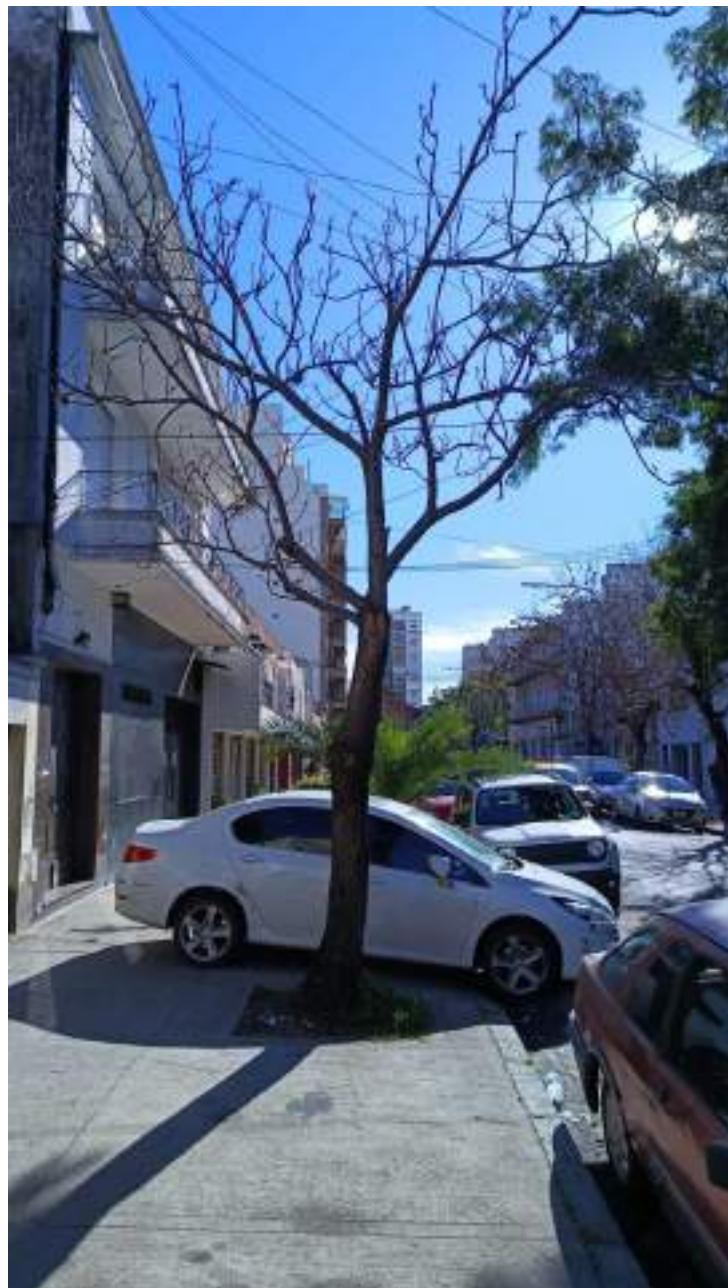
Calle HOMERO 679

## OBSERVACIONES Prioridad Media - Riesgo Medio.

Se observa seco, invadido por clavel del aire.  
Cavidad basal media.Alinear pluma al borde la vereda (1,5 m<sup>2</sup> de HA)
