GOBIERNO DE LA CIUDAD DE BUENOS AIRES

Referencia: Resolución Arbolado ENERO 2024

Planilla de Inspección de Árboles

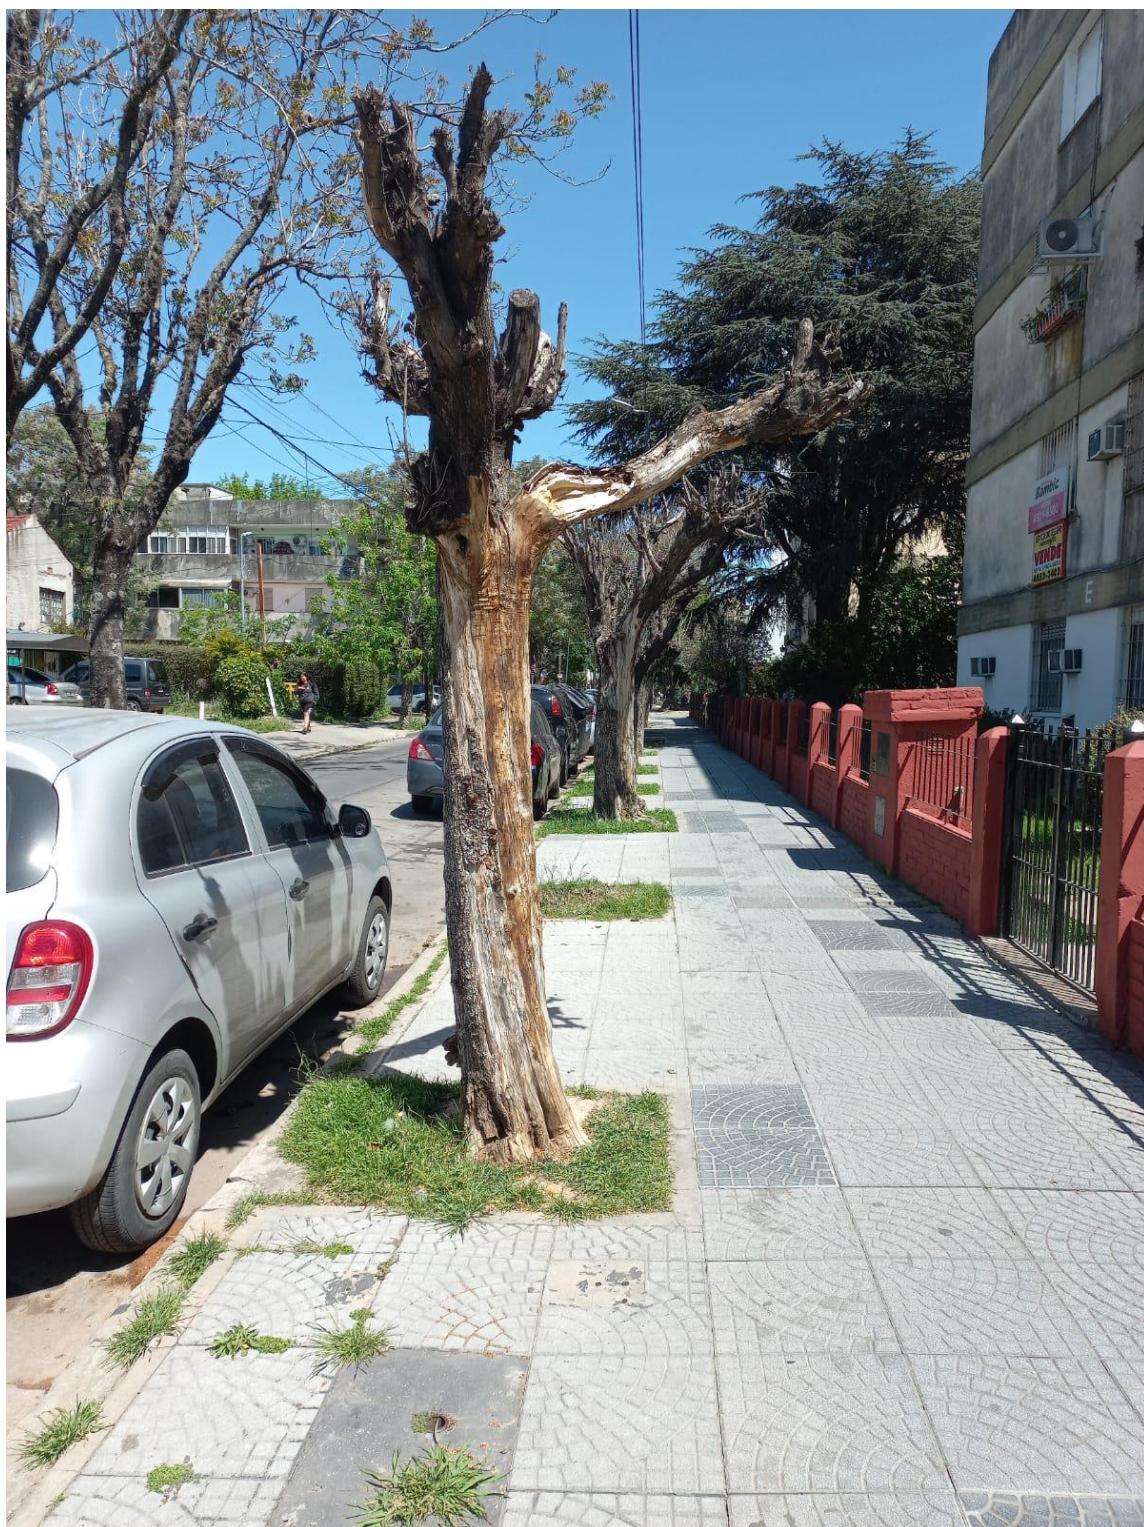
Informe N° 011

Buenos Aires Ciudad													
Planilla de Inspección de Árboles														
Aviso	Arme	Fecha de relevamiento <u>14/12/2023</u>												
UBICACIÓN DEL ÁRBOL Especie botánica <u>ACER</u> Calle <u>GOLETA SANTA CRUZ Y GUERRIL N° 6600</u> <input type="checkbox"/> Árbol Seco <input type="checkbox"/> Árbol Semi Seco														
PARÁMETROS MECÁNICOS Y SANITARIOS DEL ÁRBOL														
Altura aprox. (m) <u>9</u>	DAP (cm) <u>45</u>	Inclinación: SI / NO <input type="checkbox"/> Mayor a 40° <input type="checkbox"/> Menor a 40°												
<input type="checkbox"/> Hacia la calle <input type="checkbox"/> Hacia la propiedad <input type="checkbox"/> Hacia el largo de la vereda <input type="checkbox"/> Orientación de la inclinación <input type="checkbox"/> Descopado <input type="checkbox"/> Descopado y brotado <input type="checkbox"/> Copa desbalanceada														
FUSTE

<input type="checkbox"/> Fructificaciones fúngicas <input type="checkbox"/> Codominacias <input type="checkbox"/> Chorreados Cavidad longitudinal en el fuste (m) _____ Espesor de pared remanente (cm) _____			Descortezamiento: Cavidades			basal	media	alto	<input type="checkbox"/> Pequeñas	<input type="checkbox"/>	<input type="checkbox"/>	<input type="checkbox"/> Grandes	<input type="checkbox"/>	<input type="checkbox"/>
Descortezamiento: Cavidades														
basal	media	alto												
<input type="checkbox"/> Pequeñas	<input type="checkbox"/>	<input type="checkbox"/>												
<input type="checkbox"/> Grandes	<input type="checkbox"/>	<input type="checkbox"/>												
RAIZ <input type="checkbox"/> Expuesta <input type="checkbox"/> Levanta vereda m2 Provoca fisuras en el frente de la propiedad: <input type="checkbox"/> SI <input type="checkbox"/> NO														
RAMAS <input type="checkbox"/> Tocones <input type="checkbox"/> Excesivas / Cruzadas <input type="checkbox"/> Con mal ángulo de inserción <input type="checkbox"/> Quebradas / Fisuradas <input type="checkbox"/> Secas / Secas en las puntas <input type="checkbox"/> Bajas <input type="checkbox"/> Codominancias <input type="checkbox"/> Con cavidades / Tumores / Cancros <input type="checkbox"/> Que invaden espacio aéreo														
HOJAS <input type="checkbox"/> De coloración anormal <input type="checkbox"/> Defoliación Total <input type="checkbox"/> Con signos de insectos <input type="checkbox"/> Con manchas foliares <input type="checkbox"/> Defoliación Parcial Síntomas de enfermedades: _____														
RECOMENDACIONES DEL INSPECTOR														
A: OBJETIVOS DE LA PODA <input type="checkbox"/> Reducción Riesgo <input type="checkbox"/> Eliminar interferencias <input type="checkbox"/> Adecuación al sitio <input type="checkbox"/> Regulación de estructura		B: TIPOS DE PODA <input type="checkbox"/> Formación <input type="checkbox"/> Limpieza <input type="checkbox"/> Aclareo <input type="checkbox"/> Refaldado <input type="checkbox"/> Terciado	C: EXTRACCIÓN <input type="checkbox"/> Balanceo <input type="checkbox"/> E: TRASPLANTE <input type="checkbox"/> D: TRATAMIENTO SANITARIO	F: CORTE DE RAÍCES <input type="checkbox"/> Superficial <input type="checkbox"/> Profunda										
OBSERVACIONES Prioridad: MUY ALTA <input type="checkbox"/> ALTA <input checked="" type="checkbox"/> MEDIA <input type="checkbox"/> BAJA <input type="checkbox"/> MUY BAJA <input type="checkbox"/> <u>EJEMPLAR SEMISECO, CON REGRESIÓN DE COPA, Y DOPRENDIMIENTO DE RAMIFICACIÓN SECUNDARIA.</u> <u>SE SOLICITA EXTRACCIÓN PRIORITARIA ALTA</u>														
INSPECTOR/VERIFICADOR														
<u>NOELIA MERINO</u> Nombre y Apellido		<u>NOELIO H.</u> Firma	<u>33942811</u> DNI

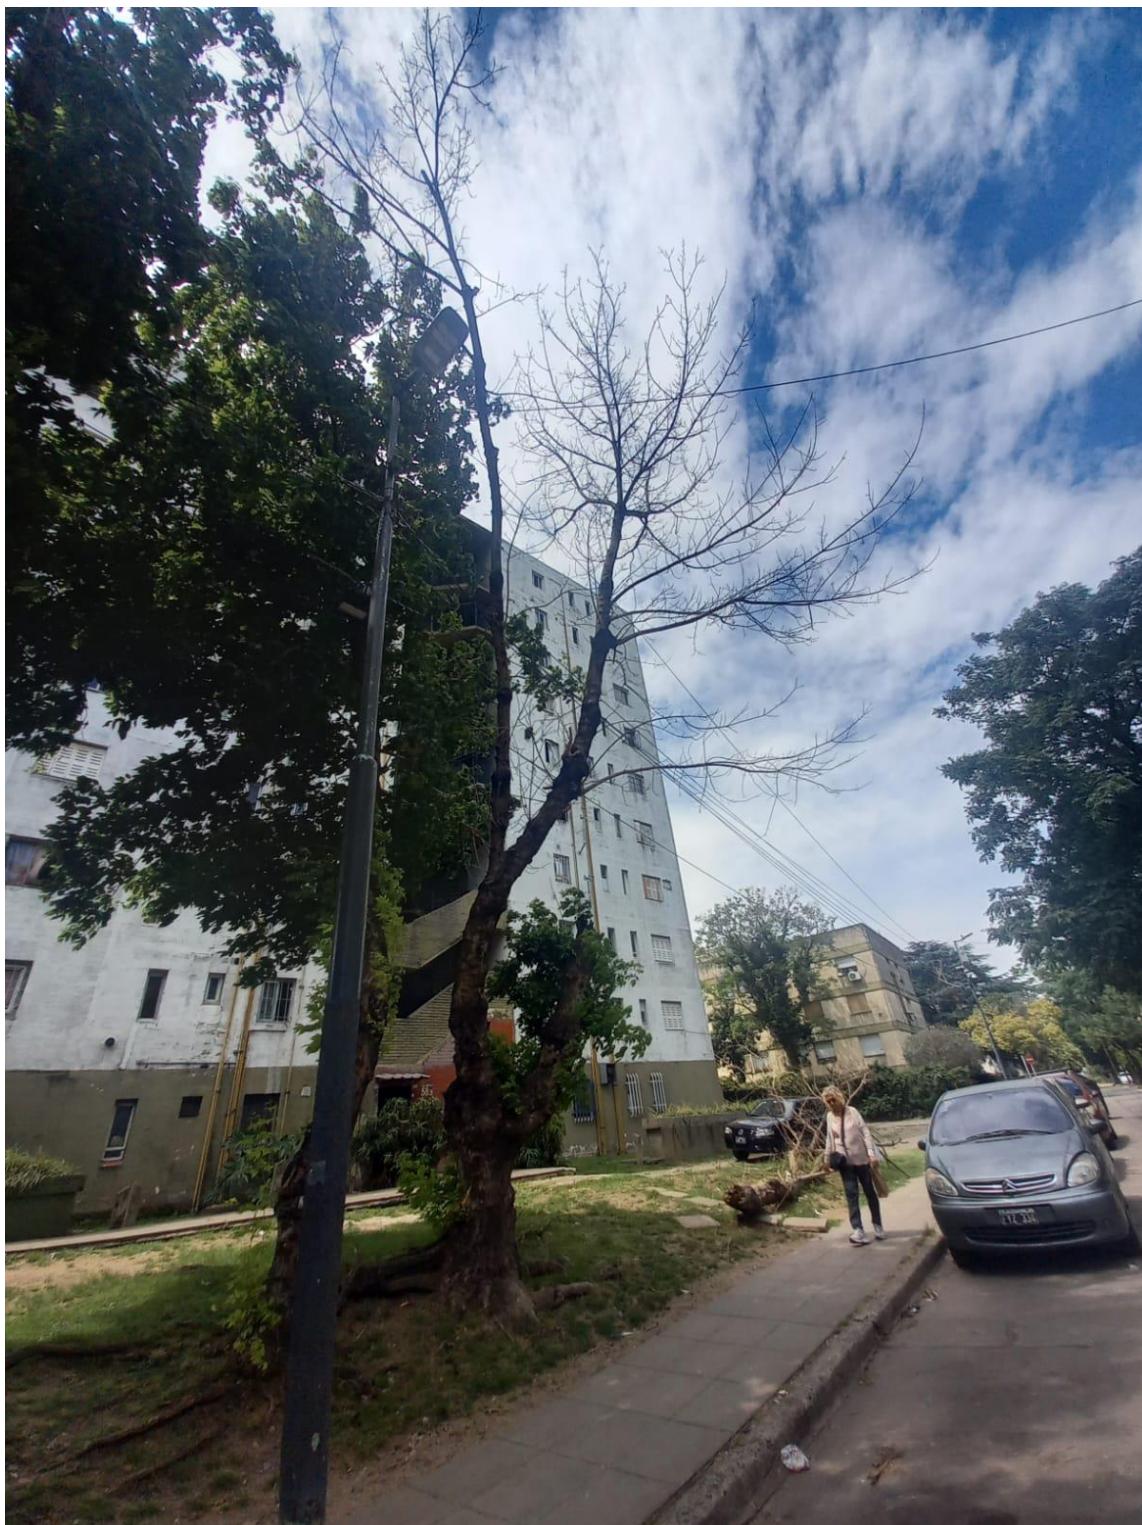
Informe N° 012

UBICACIÓN DEL ÁRBOL Especie botánica: Guaniña

Calle: GUANINI Nº: 4592 Árbol Seco Árbol Semi Seco

Altura aprox. (m): 8 DAP (cm): 45 Inclinación: SI / NO Mayor a 40° Menor a 40°

Descortezamiento, Cavidades		
basal	media	alto
<input type="checkbox"/> Pequeñas	<input type="checkbox"/>	<input checked="" type="checkbox"/>
<input type="checkbox"/> Grandes	<input type="checkbox"/>	<input type="checkbox"/>

OBSERVACIONES Prioridad: MUY ALTA ALTA MEDIA BAJA MUY BAJA
Descortezamiento longitudinal en todo el fuste, madera partida expuesta.
Zona basal descortezada
Copa desbalanceada producto de muchados por fuertes
Corridas en troncos jóvenes, con descortezamiento en uno de ellos.

A: OBJETIVOS DE LA PODA Reducción Riesgo Eliminar interferencias Adecuación al sitio Regulación de estructura

B: TIPOS DE PODA Formación Balanceo C: EXTRACCIÓN
 Limpieza E: TRASPLANTE F: CORTE DE RAÍCES
 Aclareo D: TRATAMIENTO SANITARIO Superficial
 Refaldado Terciado Profunda

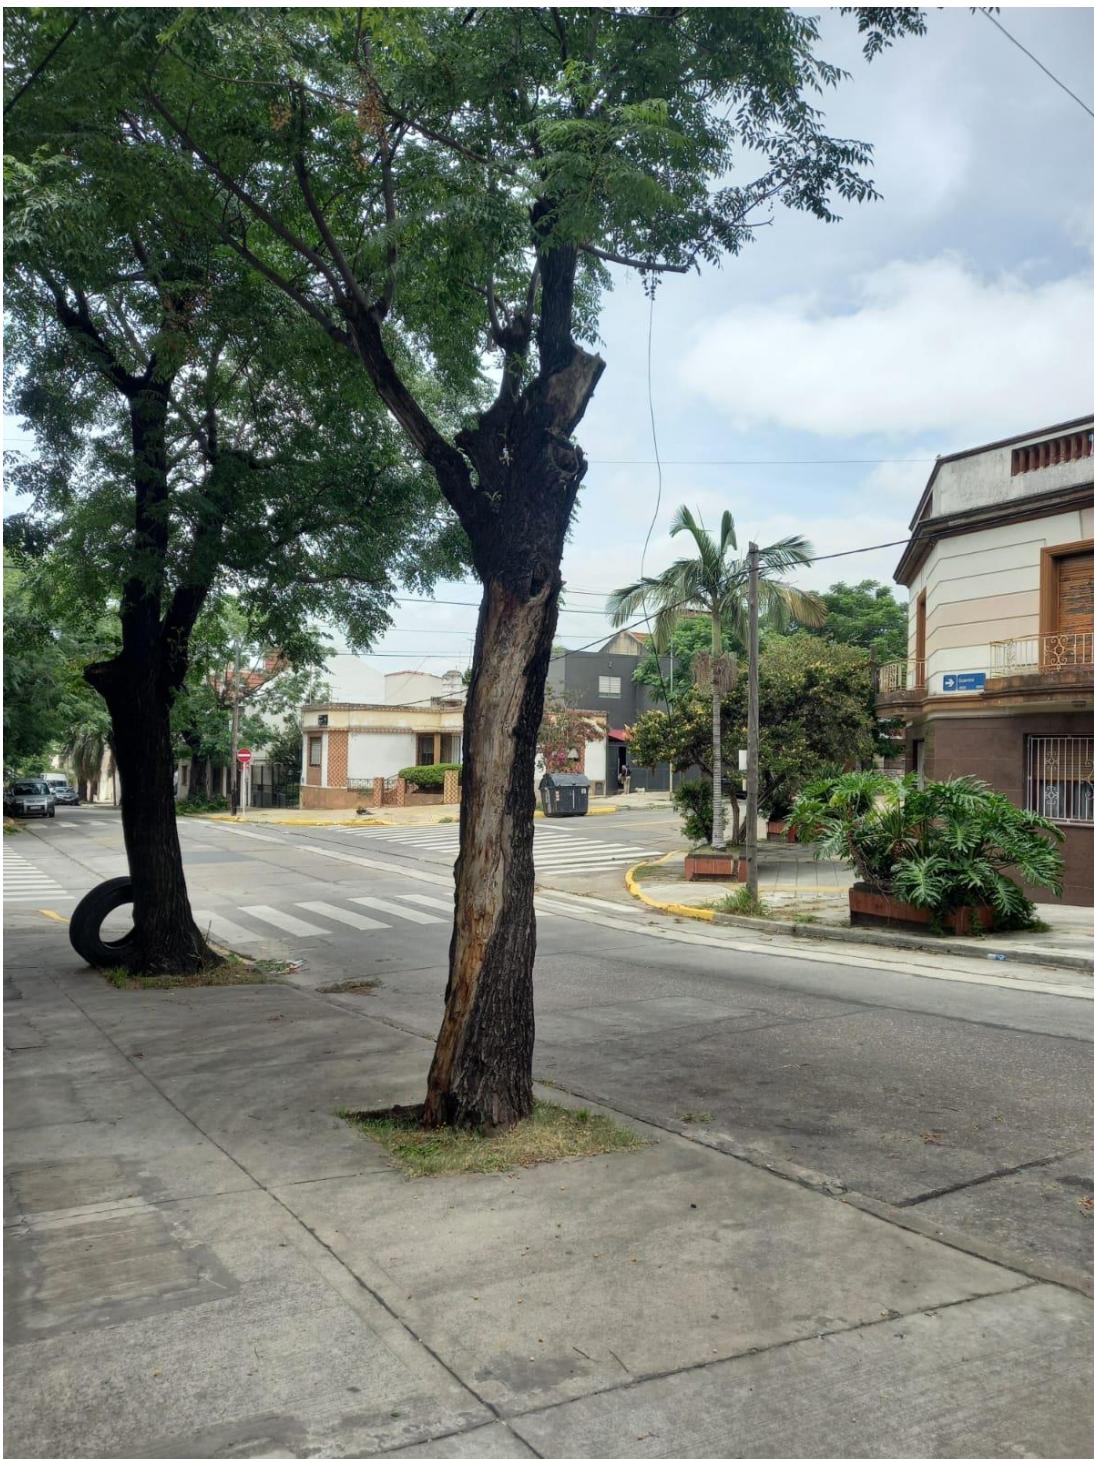
Informe N° 013

UBICACIÓN DEL ÁRBOL Especie botánica: Ligustrum

Calle: Hicken N° 3020

Altura aprox. (m): 3 DAP (cm): 18 Inclinación: SI NO Mayor a 40° Menor a 40°

RAIZ Expuesta Levanta vereda m2 26 Provoca fisuras en el frente de la propiedad: SI NO

corresponde extracción por encontrarse inclinado en leve movimiento

Reparar vereda por 26 m². Dejar plantera de 4,8 metros lineales.
(1,2 m x 1,2 m).
