Referencia: Resolución Arbolado - Extracciones de Emergencia – Año 2024

Planilla de Inspección de Árboles

Referencia: Abril 2024 Extracciones emergencia

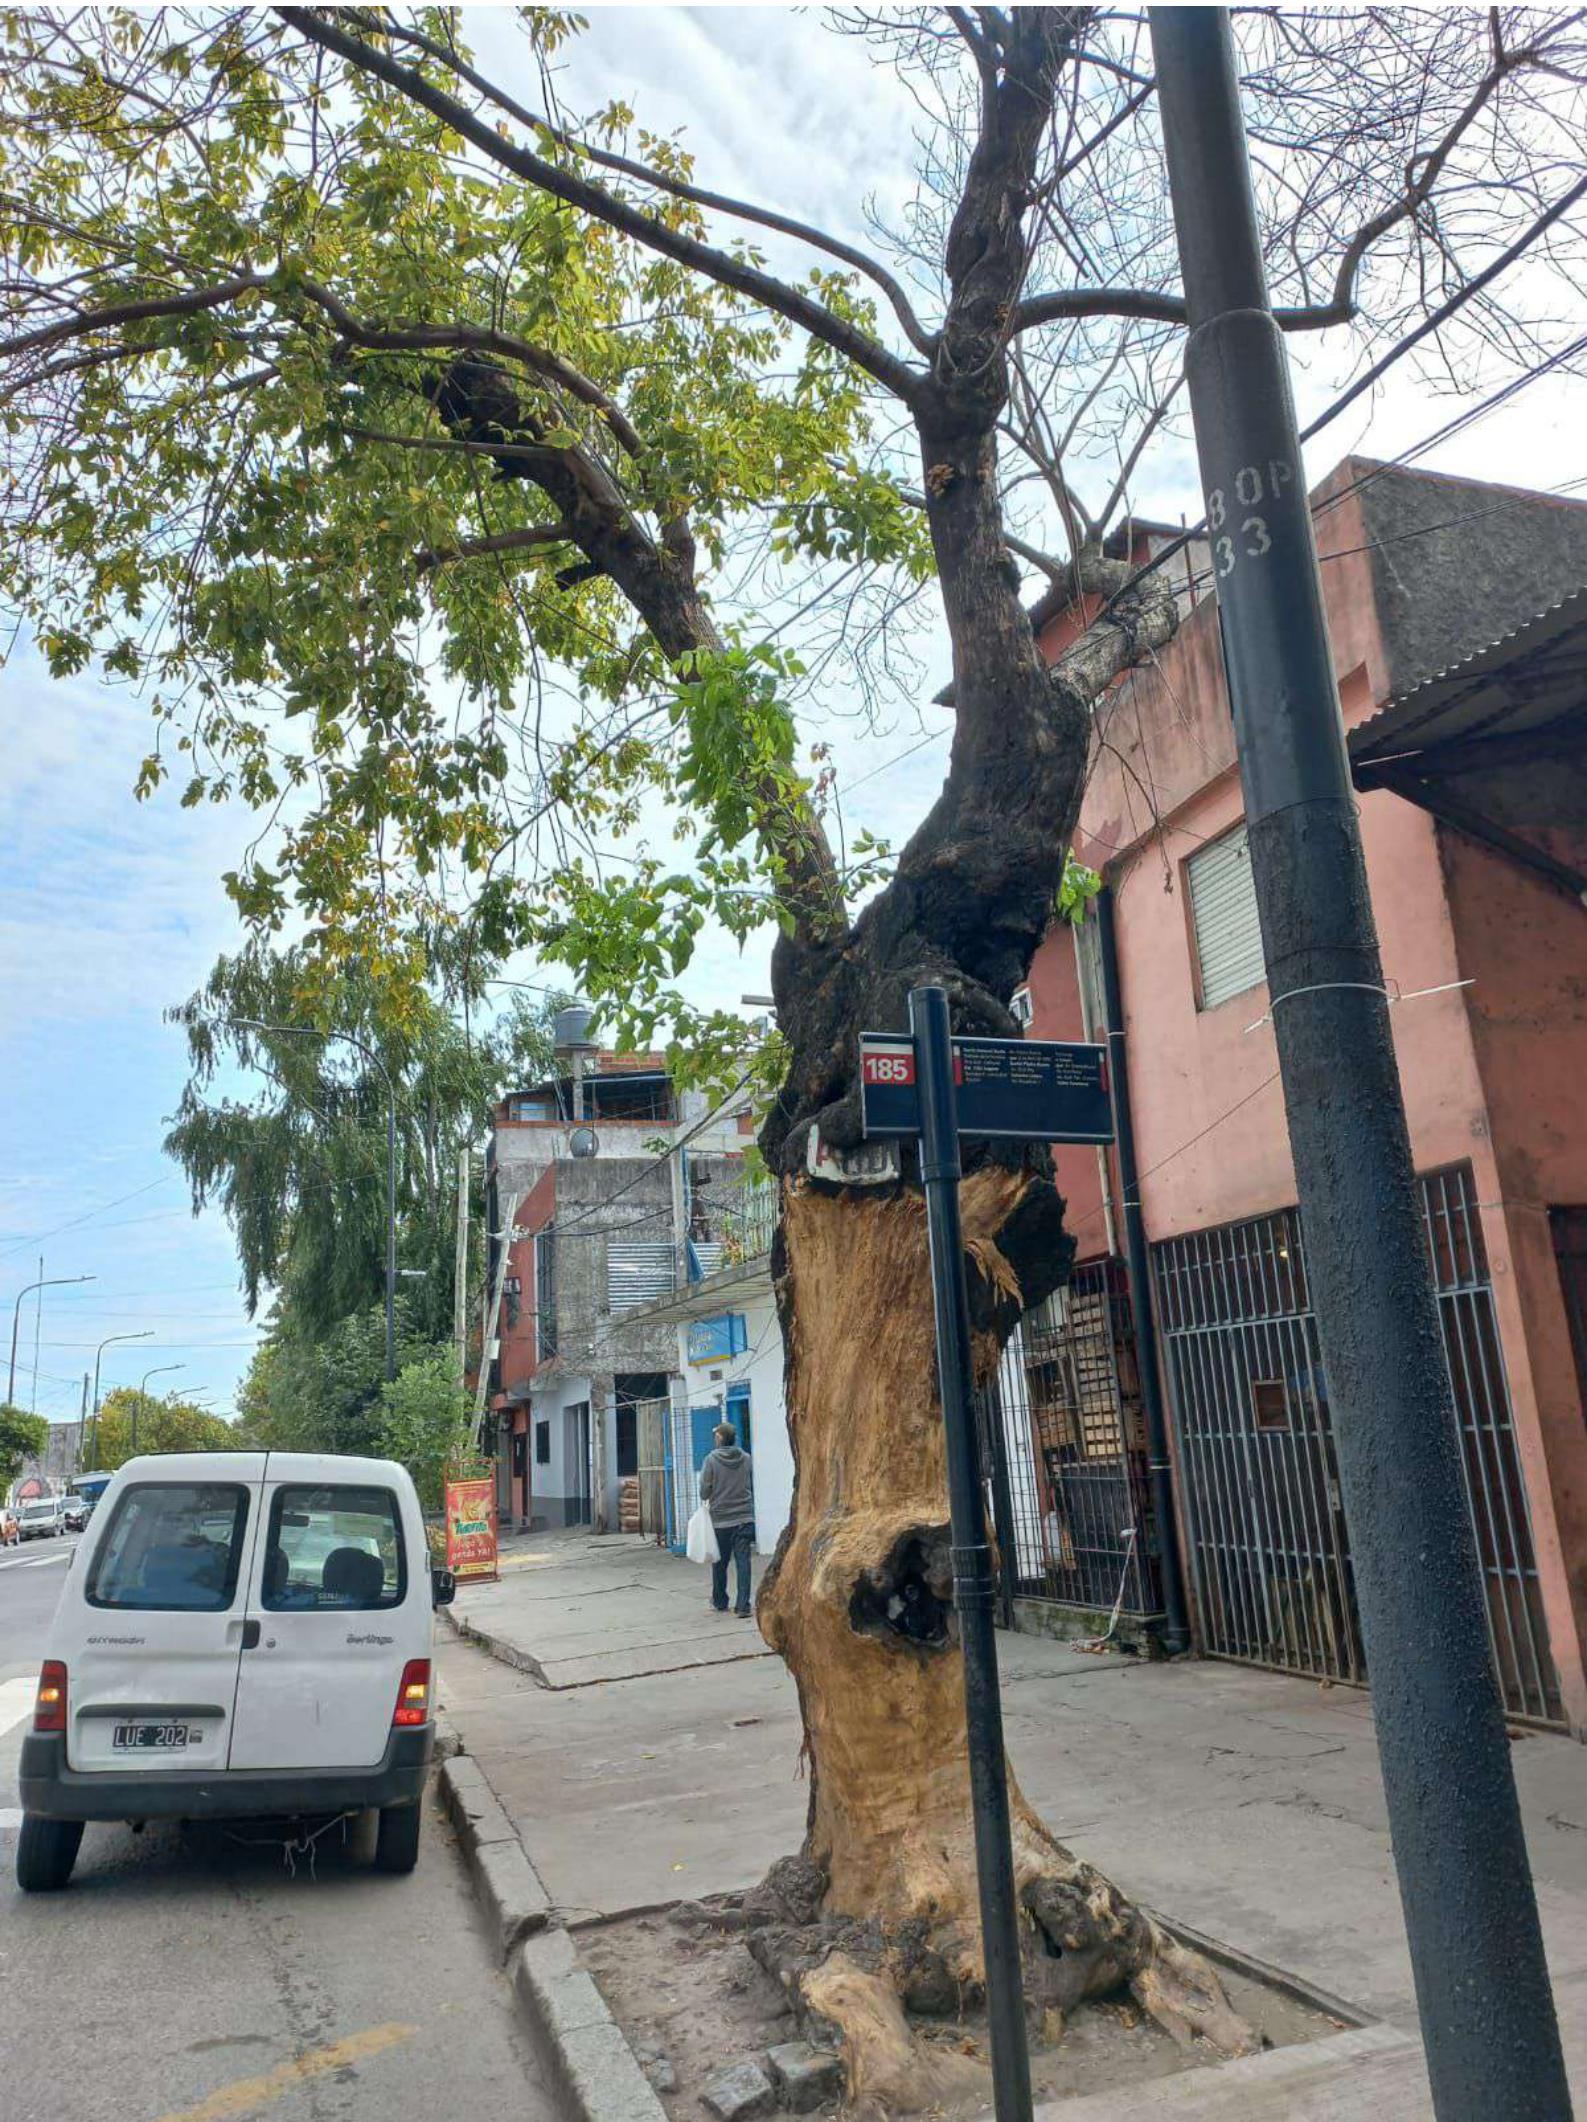
Árbol con descortezaamiento en fuste (longitudinal) y base. Cavidades en base en ramas ppales. Fructificaciones fúngicas.
