GOBIERNO DE LA CIUDAD DE BUENOS AIRES

Resolución Presidencia Junta Comuna

Referencia: Resolución Arbolado JUNIO 2025

Planilla de Inspección de Árboles

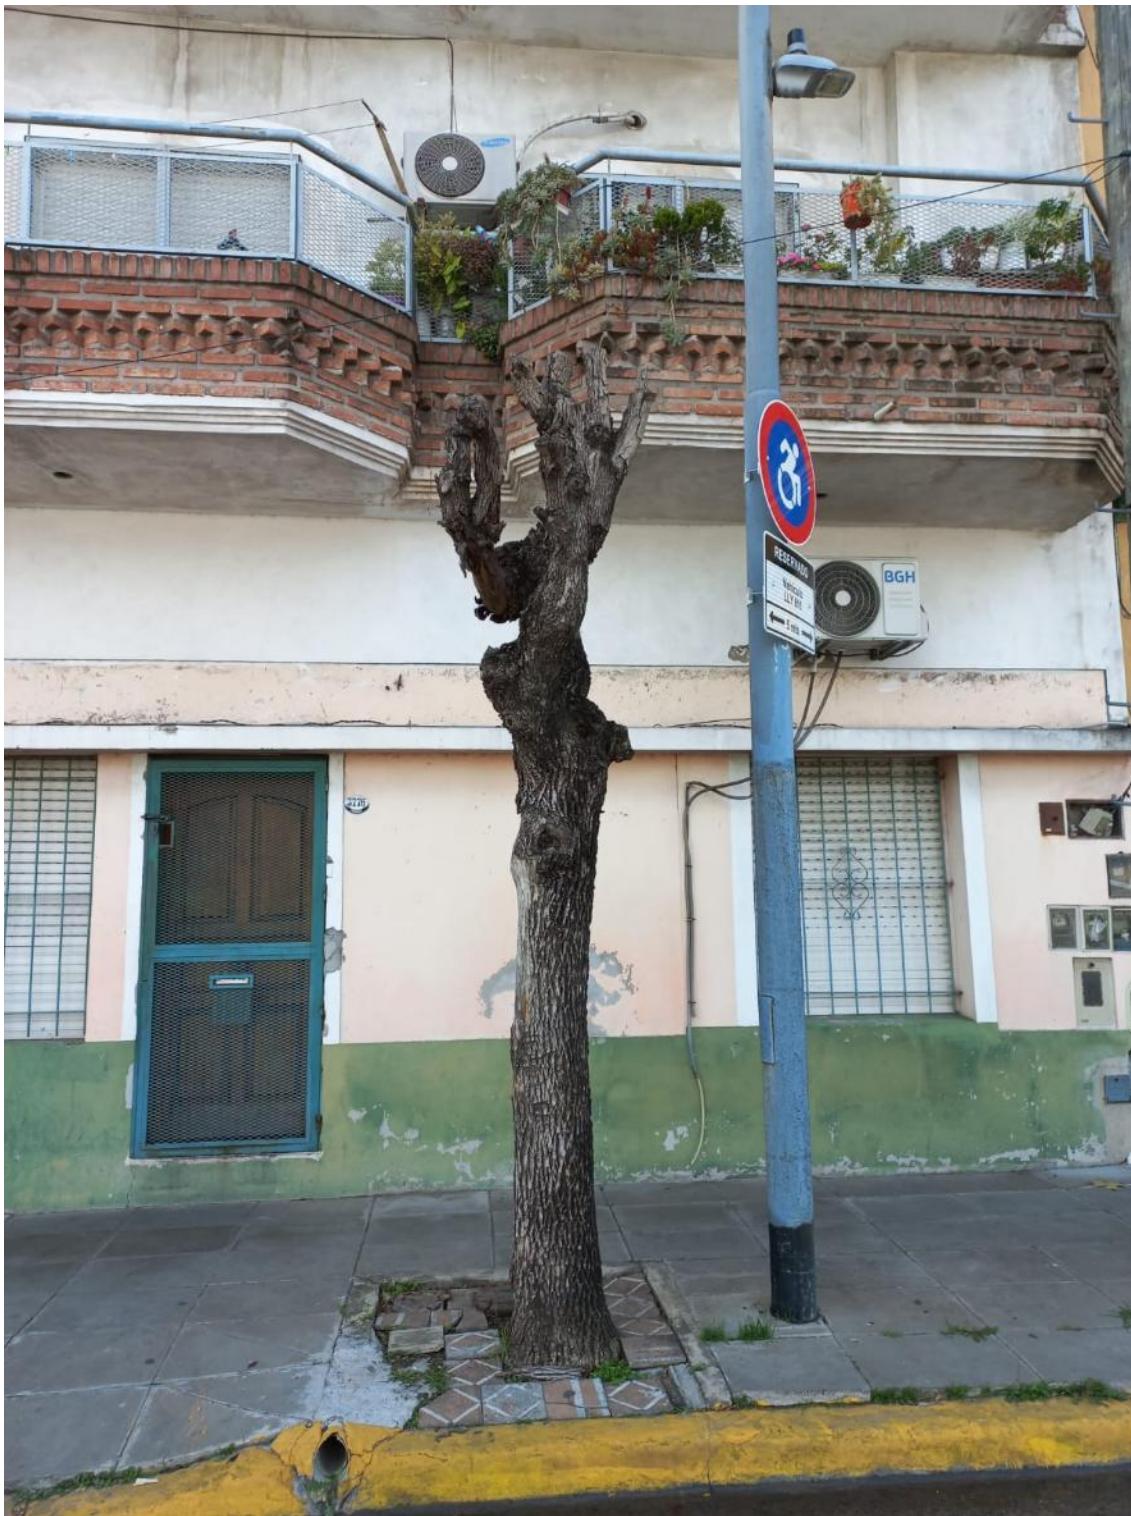
Informe N° 109

INFORMACIÓN DEL ÁRBOL
Calle: FONROBLE Especie botánica: FAGUS S
Nº/Ref.: 3776 Árbol seco: Árbol semiseco:

OBSERVACIONES
PLAÑAS
CENTRAR PLAMERAS (CERCANO A LUMINARIA).

D: TRATAMIENTO FITOSANITARIO **E: TRASPLANTE** **F: EXTRACCIÓN**

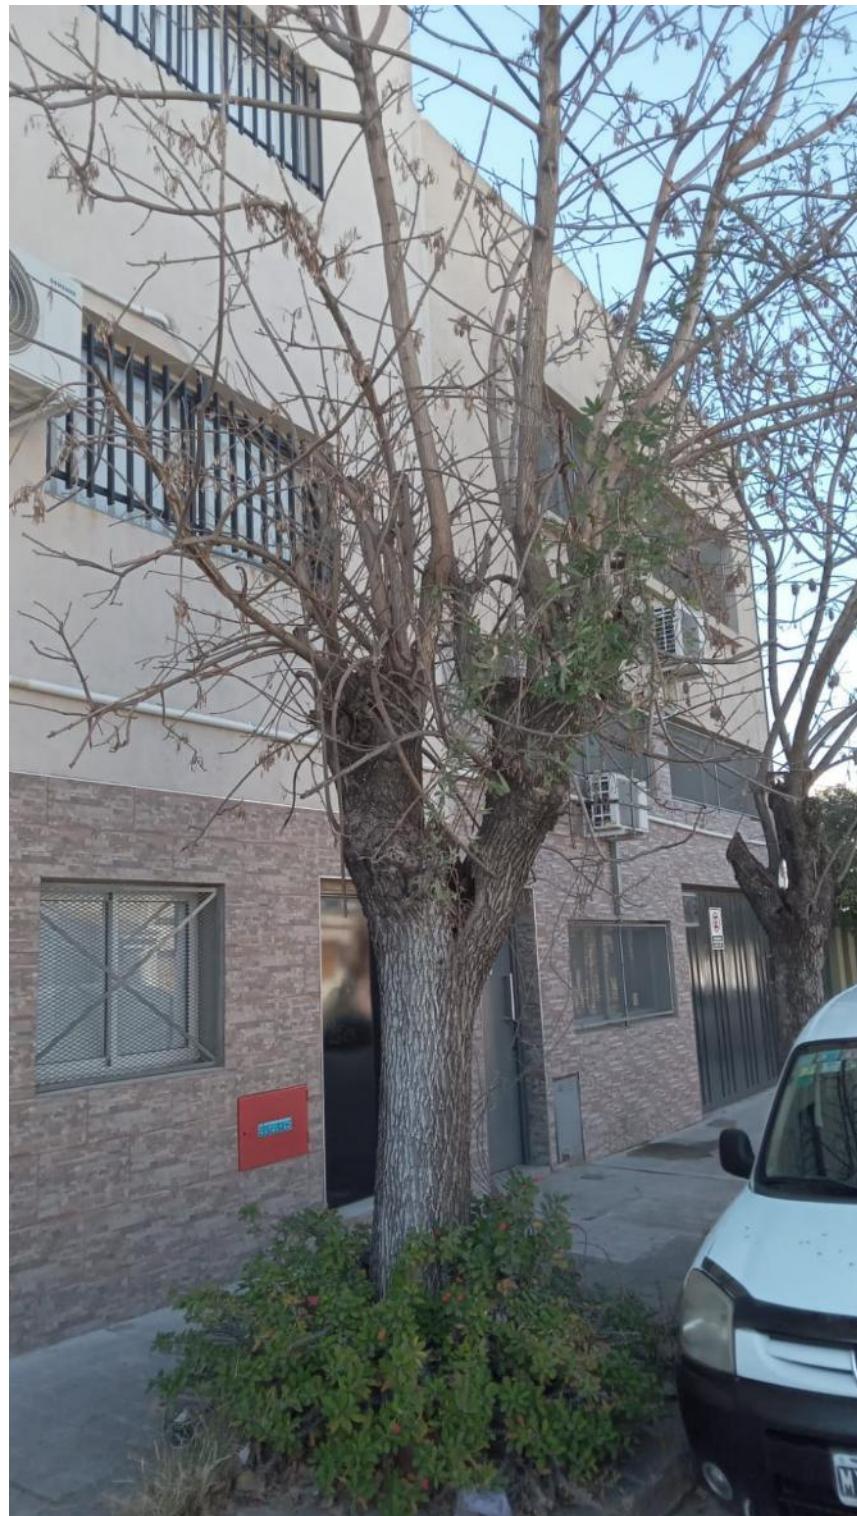
Informe N° 110

Altura aprox. (m) 9 DAP (cm) 30 Inclinación: SI NO Mayor a 40° Menor a 40°

■ OBSERVACIONES Prioridad: MUY ALTA ALTA MEDIA BAJA MUY BAJA

Extracción por presentar podredumbre en fuste alto

C: EXTRACCIÓN

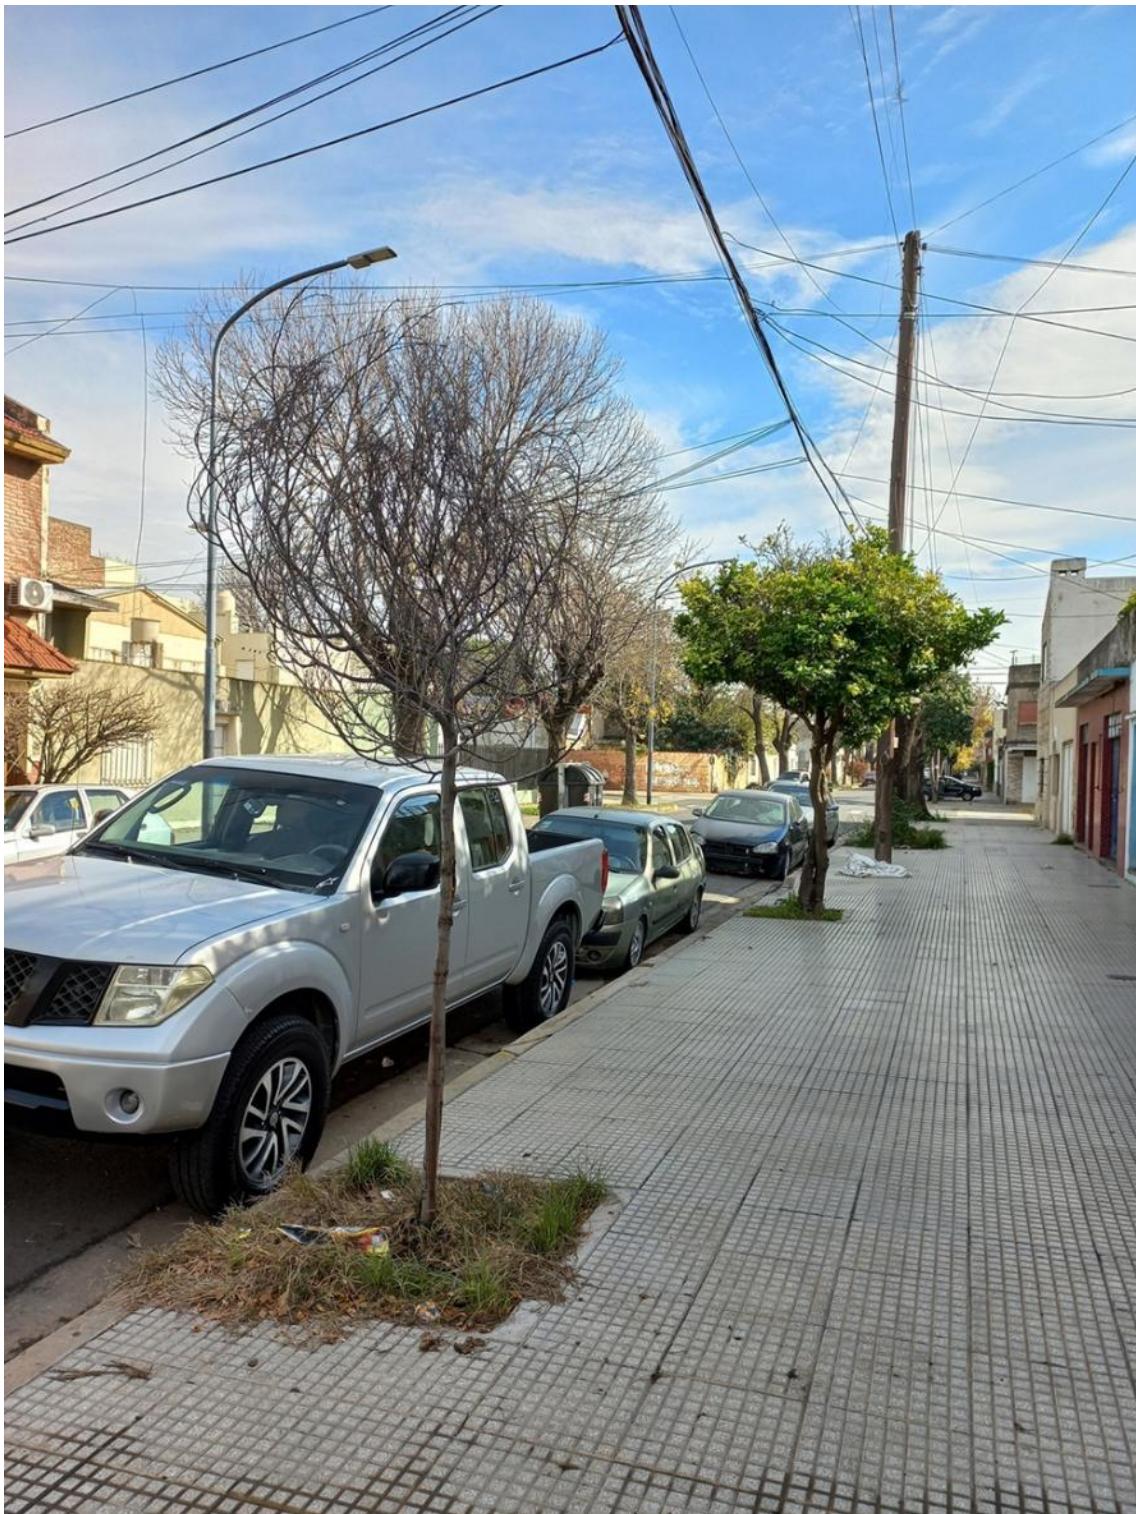
Informe N° 111

Especie botánica: rrn
Calle: GUARDIA NACIONAL N°/Ref.: 2536 Árbol seco: Árbol semiseco:

Altura (m): 2 D.A.P. (cm): 8 Inclinación: SI / Mayor a 40°: Menor a 40°:
Orientación de la inclinación: Hacia la calle: Hacia la propiedad: Hacia el largo de la vereda:
Copas: Desbalanceada: Descopado: Descopado y brotado:
