**Planilla de Inspección de Árboles**

ORDEN NRO: 408183937		CLASE DE ORDEN: ARME -		FECHA DE ENTRADA: 03.06.2025

Buenos Aires Ciudad								
Descripción: AGUERO 1829EX-PODA-25				Status: EJE-En Ejecución		Prioridad:								
Comuna: Comuna 2				CGPC: CGP 02 (NORTE)		Fecha Inicio: 01.06.2025								
Ubicación Técnica Cab: B-VP-01022-01801-PAR-AGUERO 1802-1900 Acera Par				Barrio: Recoleta		Fecha Fin: 30.06.2025								
Calle y Número:				Equipo Cab:		Zona:								
Puesto de Trabajo Responsable: AR-SA-02 - SALVATORI C02				Campo de Clasificación: 06/2025										
Grupo Planificador: ARC - Contratistas DGARB				Nro de Aviso:										
N° Pos.	Denominación Ubicación Técnica	Equipo	Denom. Equipo	Ref.	Clave de Modelo	Operación	Tipo de Poda	Dur.	Un.	Especie	DAP (cm)	ALT. (m)	Estado de Plantera	Ancho Vereda
0010				1829	AR-PP01	Poda primer árbol	EX	1,0		FRESNO	35,000	14,000		0
0020				1829	AR-RP02	Poda árbol desde 12 hasta 20 m. de h.	EX	1,0

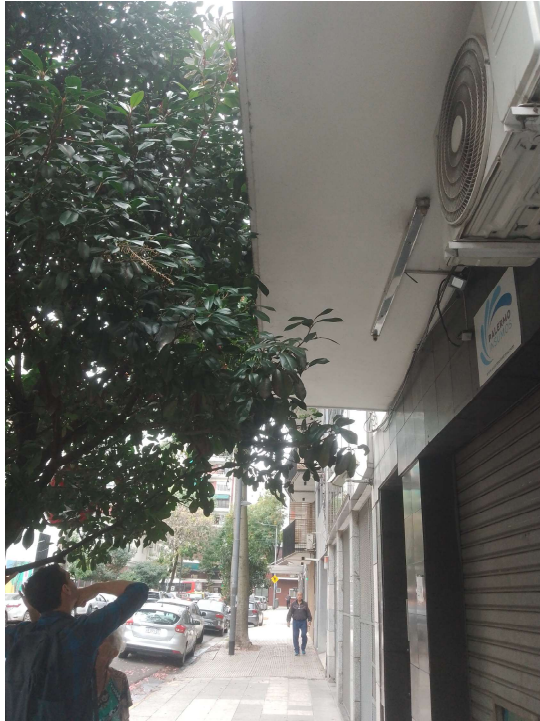
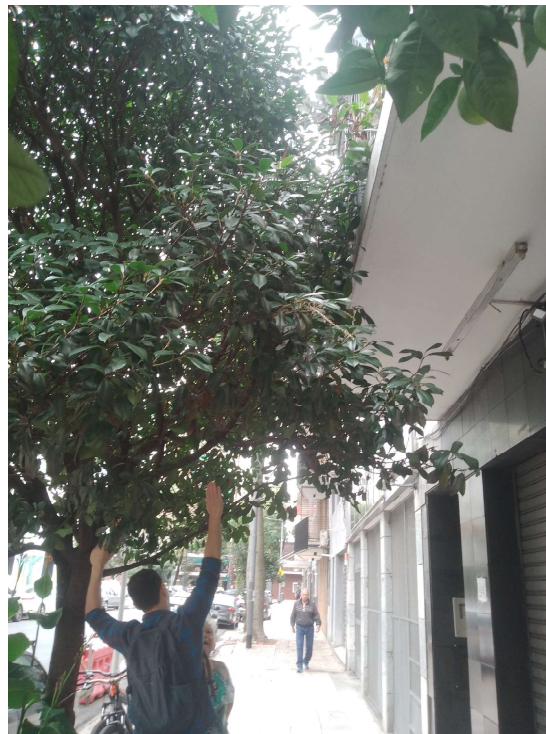
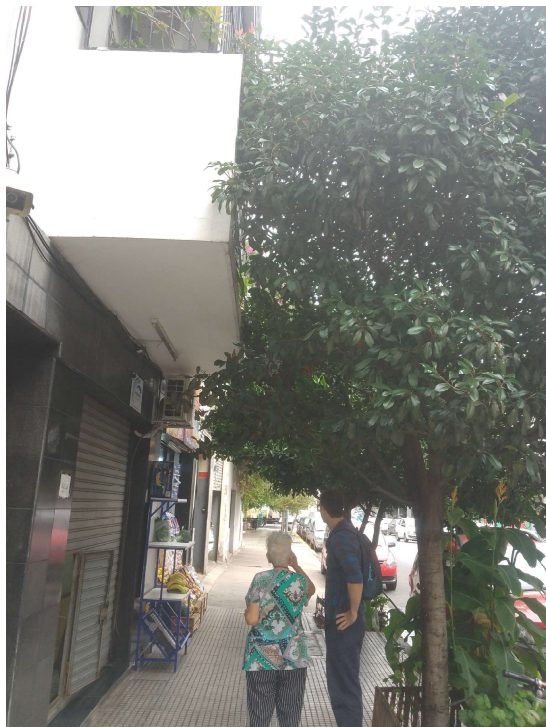
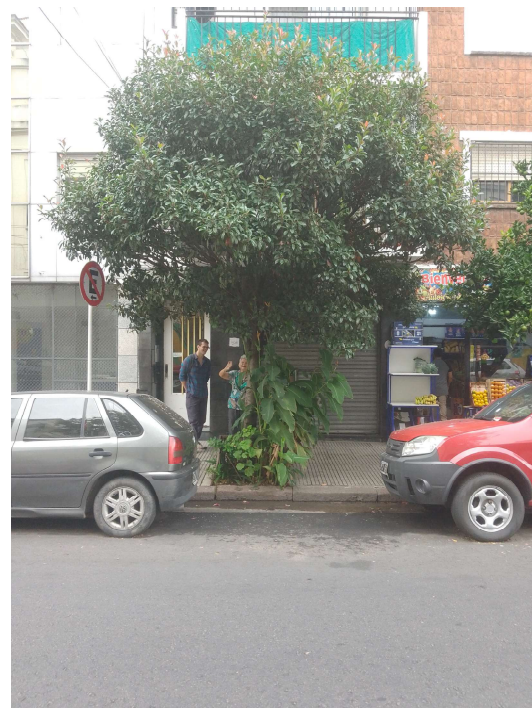
Calle Paraguay 3156

Al momento de la inspección se observa un ejemplar sano, sin síntomas de plagas o enfermedades.

Se recomienda realizar una poda de limpieza y despeje de la propiedad.
