Resolución Presidencia Junta Comuna

Número: RS-2025-40178930-GCABA-COMUNA5

Referencia: S/ Autorización Extracciones (EX-2025-00272340-GCABA-COMUNA5)

Planilla de Inspección de Árboles

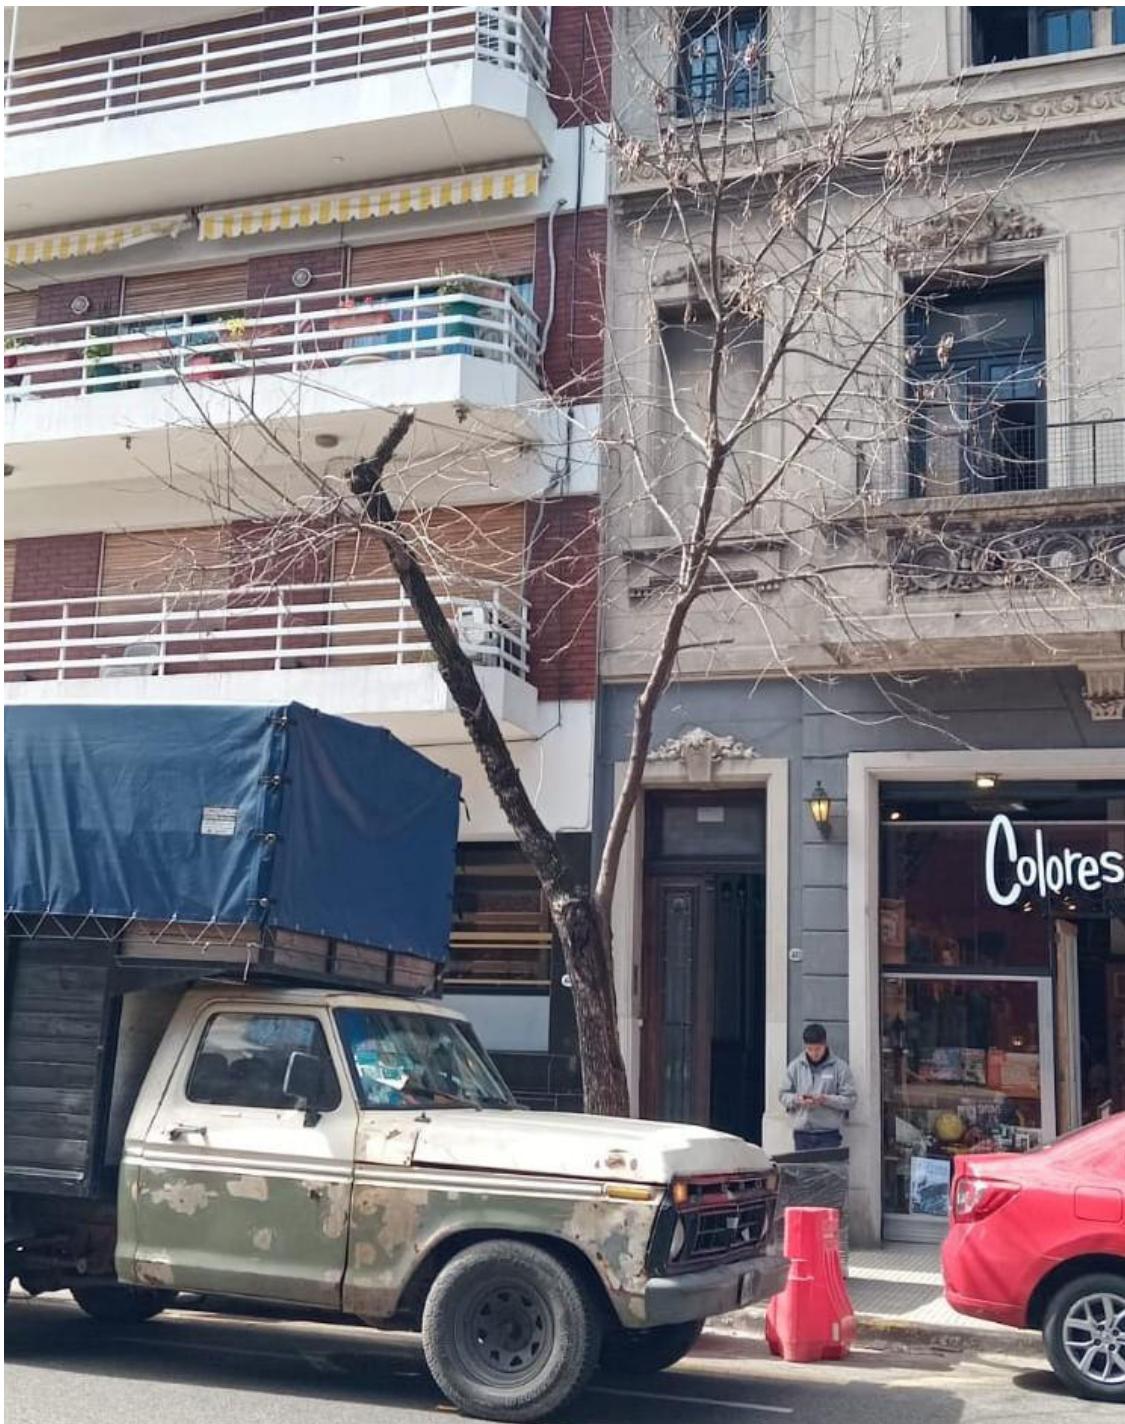
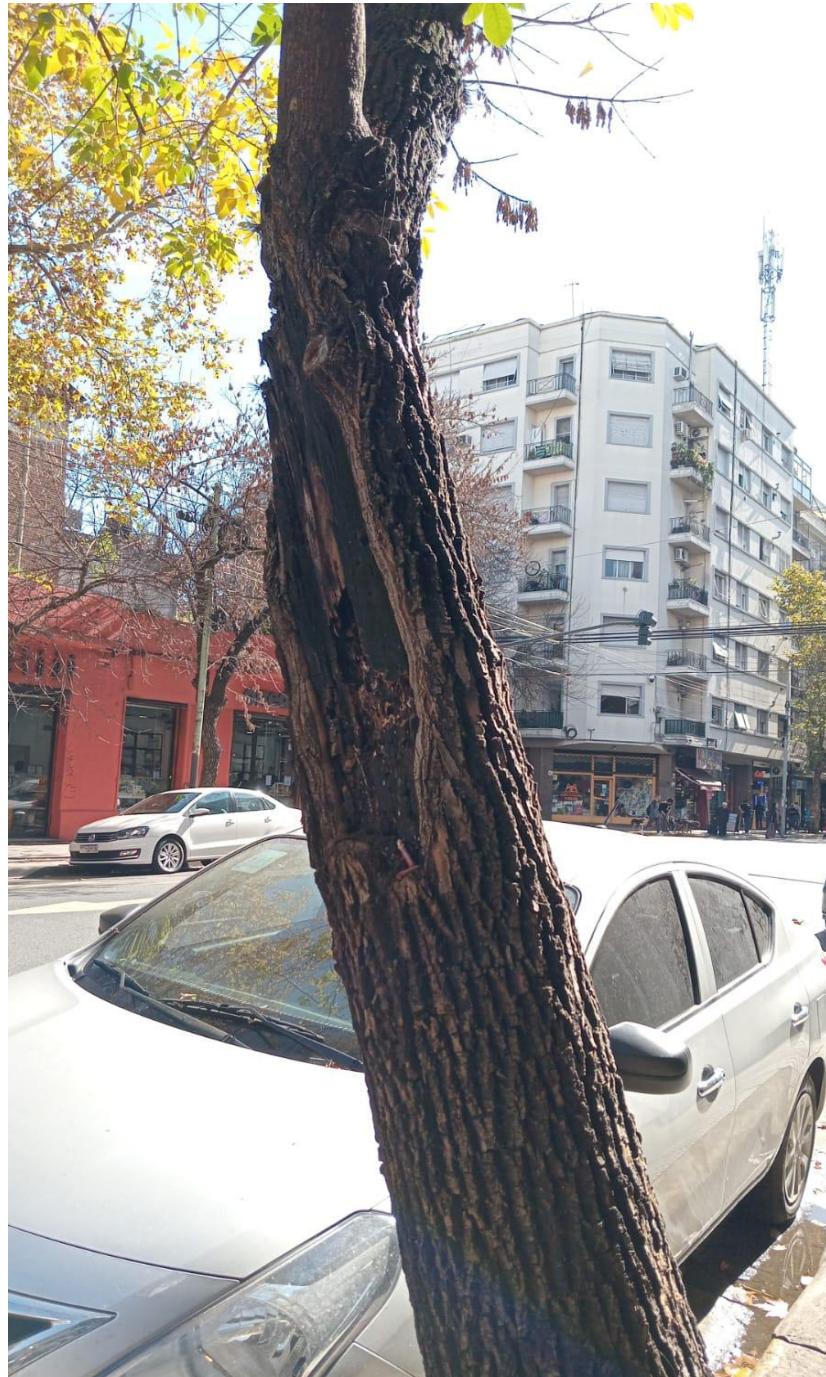
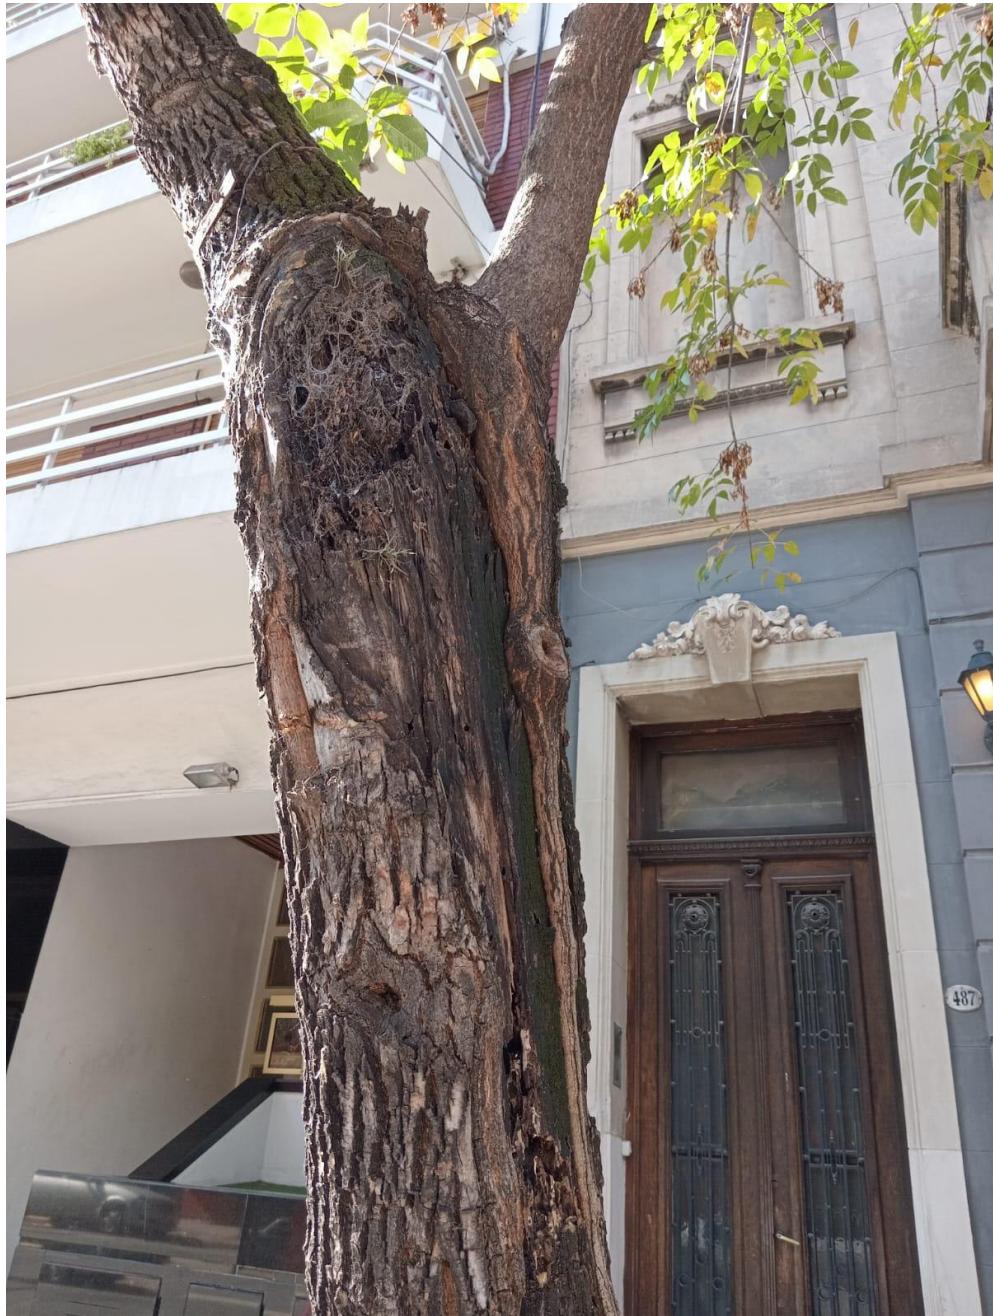
Nº/Ref.: 487

ARBOL QUE PRESENTA UN DESGARRO EN LA BASE DE LA COPA, CON PARED REMANENTE MUY DEBILITADA. RAMA CON PUDRICIÓN. INCLINADO HACIA LA CALLE. REEMPLAZAR
