Planilla de Inspección de Árboles

Fecha de relevamiento 31/5/2024

Aviso: S00391854/24

Arme. 4 0 8 0 5 4 7 5 1

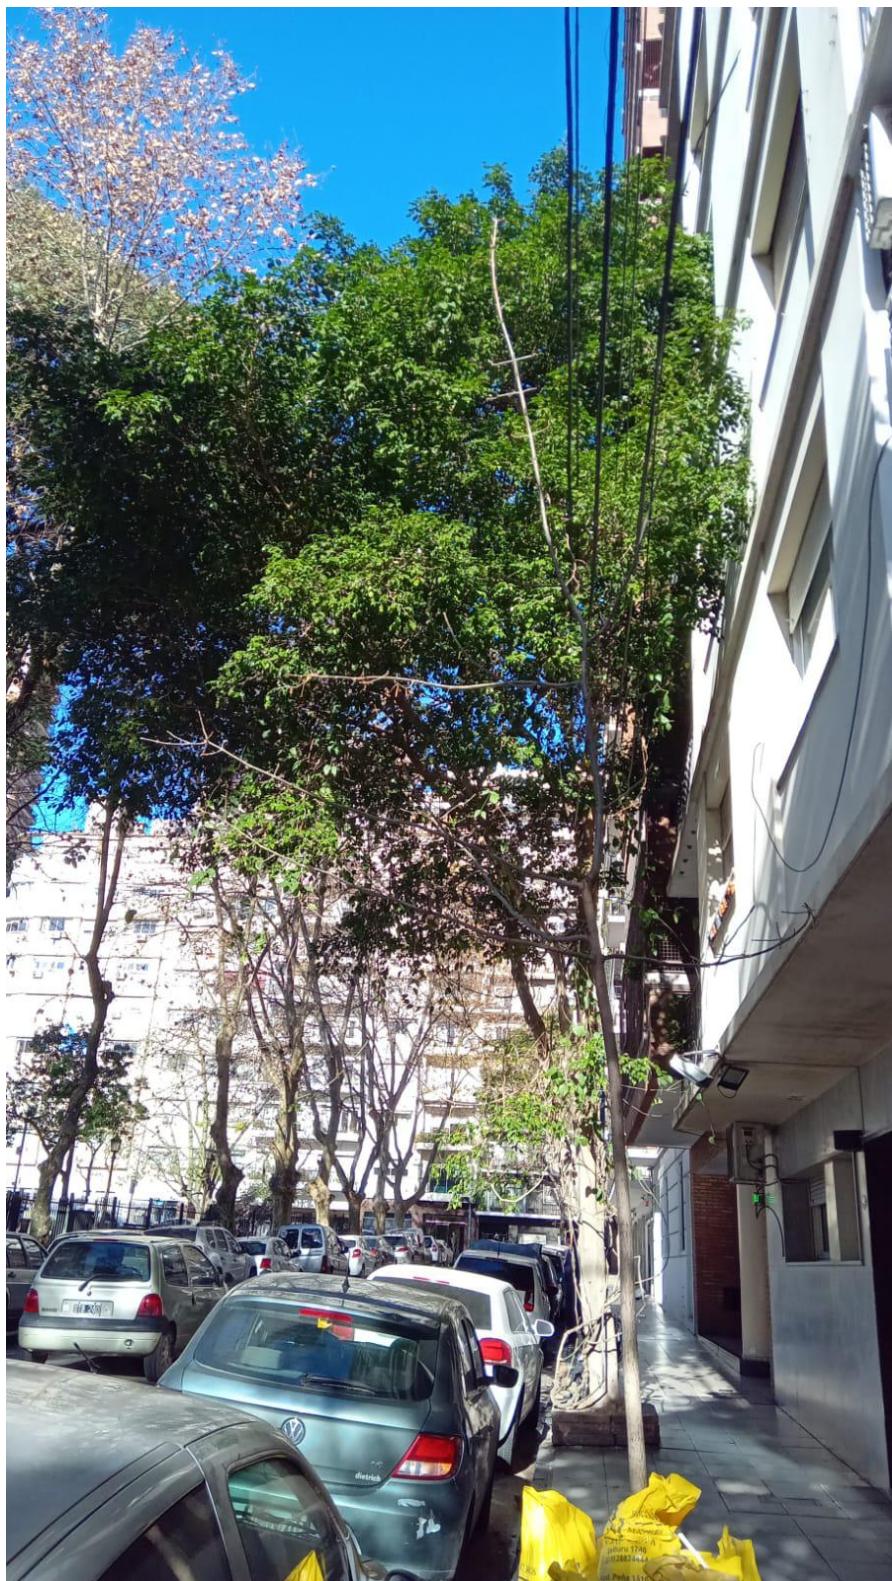
Calle Barrientos 1556 LD

■ FUSTE	Descortezamiento: Cavidades			<input type="checkbox"/> Fructificaciones fúngicas	<input type="checkbox"/> Codominacias	<input type="checkbox"/> Chorreados		
	basal	media	alto					
Pequeñas				Cavidad longitudinal en el fuste (m)				
Grandes				Espesor de pared remanente (cm)

■ RAMAS	<input type="checkbox"/> Tocones	<input type="checkbox"/> Excesivas / Cruzadas	<input type="checkbox"/> Con mal ángulo de inserción
	<input type="checkbox"/> Quebradas / Fisuradas	<input type="checkbox"/> Secas / Secas en las puntas	<input checked="" type="checkbox"/> Bajas
	<input type="checkbox"/> Codominancias	<input type="checkbox"/> Con cavidades / Tumores / Cancros	<input checked="" type="checkbox"/> Que invaden espacio aéreo

- Reducción Riesgo
- Eliminar interferencias
- Adecuación al sitio
- Regulación de estructura
