Planilla de Inspección de Árboles

Fecha de relevamiento 29/10/2024

Aviso S00786288/24

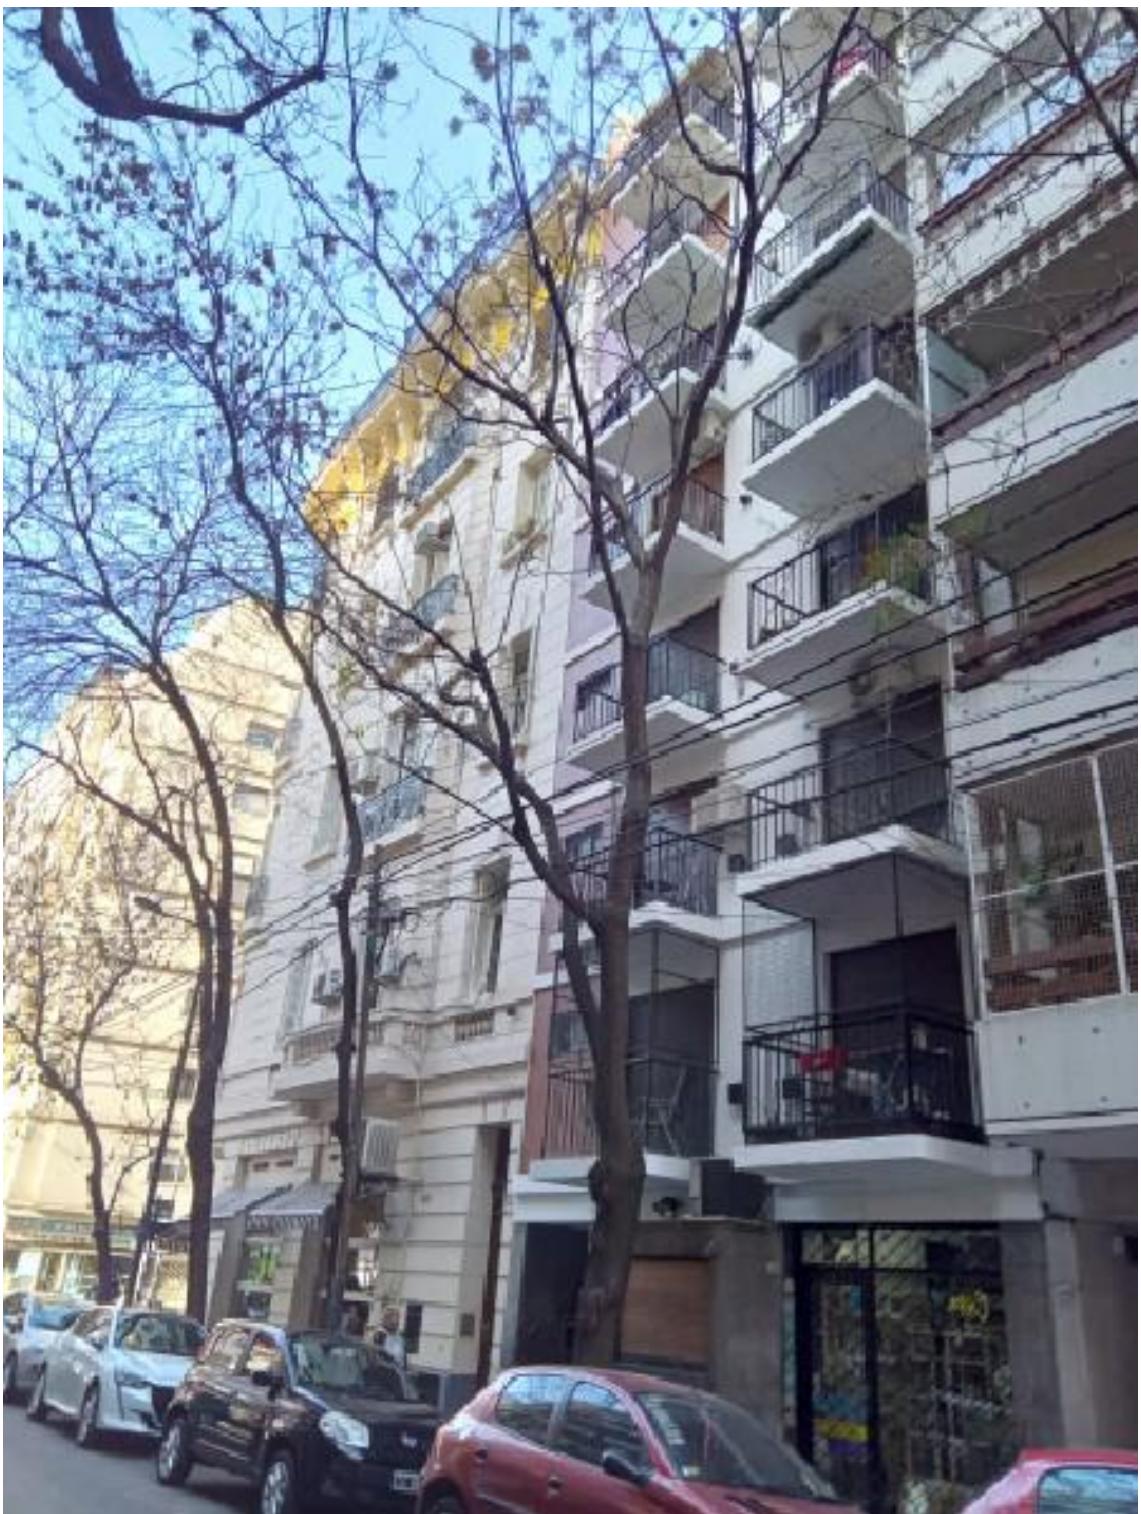
Calle BERUTI 2814

| <input checked="" type="checkbox"/> Quebradas / Fisuradas | <input checked="" type="checkbox"/> Secas / Secas en las puntas | <input type="checkbox"/> Bajas |

SE DESEA HACER UNA PODA DE LIMPIEZA, SE EVIDENCIAN FRUCTIFICACIONES FUNKICAS, SIN EMBARGO EL EJEMPLAR SE ENCUENTRA VIGOROSO. SE DESEA ELIMINAR UNA RAMA DE GRAN PORTE QUE SE ENCUENTRA FISURADA Y SECA
