GOBIERNO DE LA CIUDAD DE BUENOS AIRES

Listado de las direcciones de las podas puntuales realizadas el 01/09/2023

Referencia: Podas puntuales del mes de septiembre 2023

Listado de las podas de emergencia realizadas en septiembre 2023

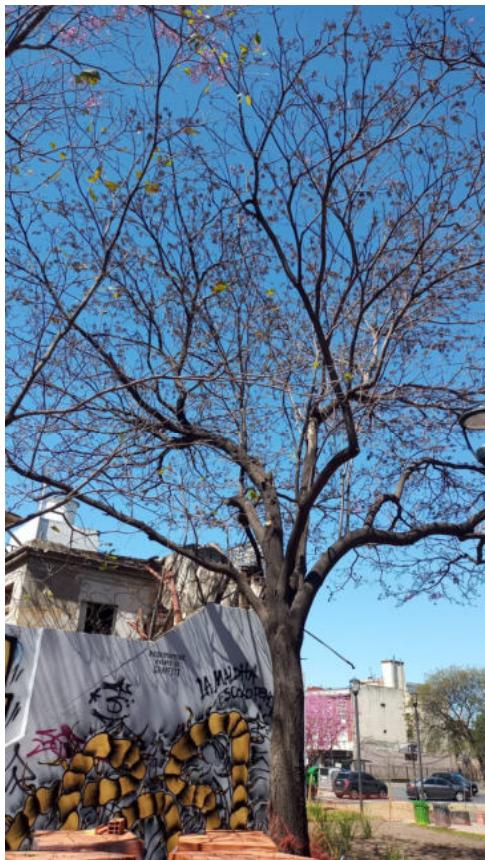
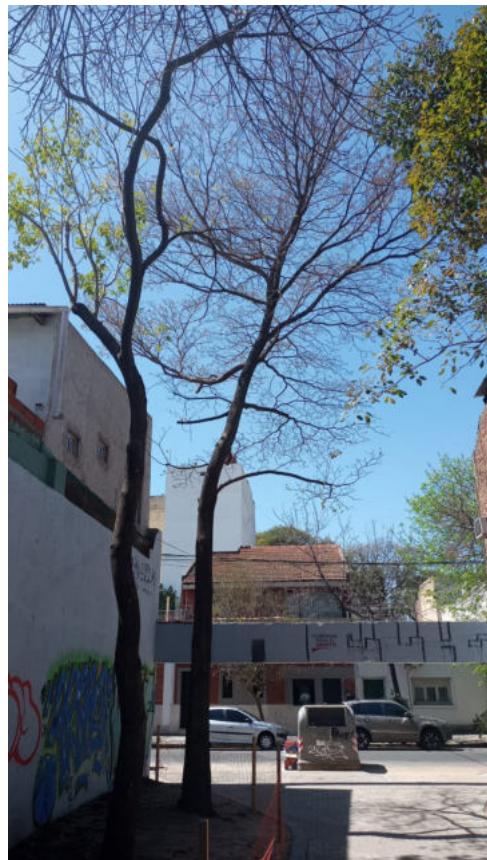
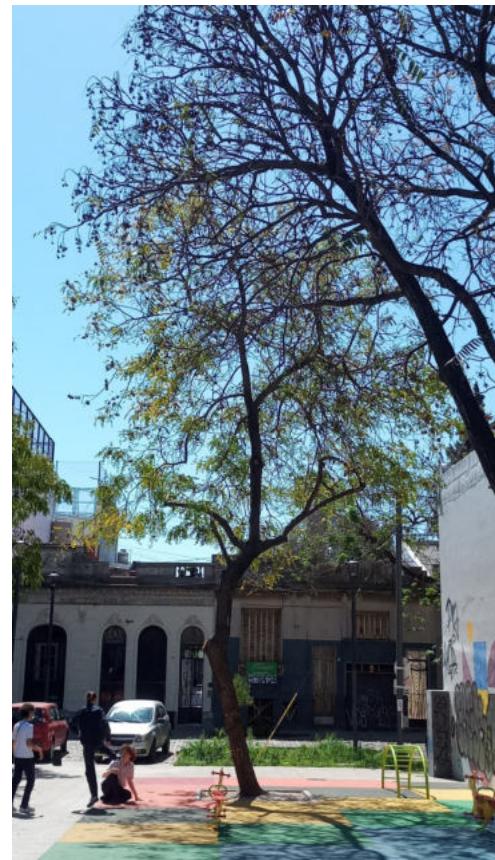
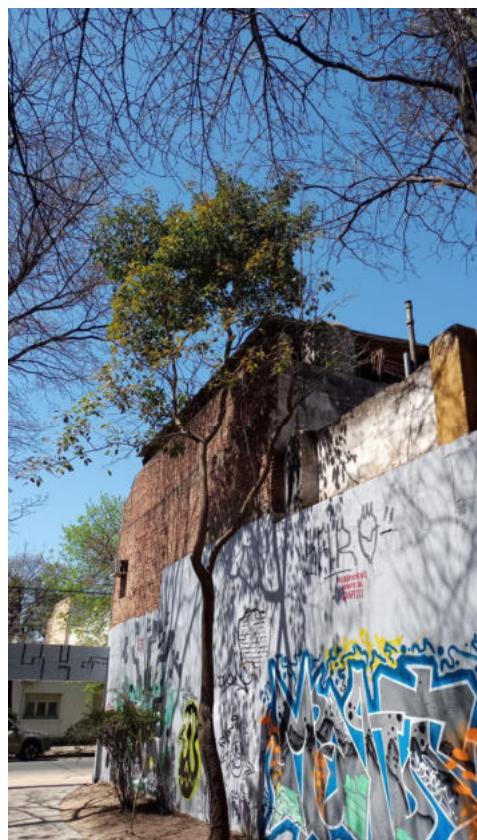
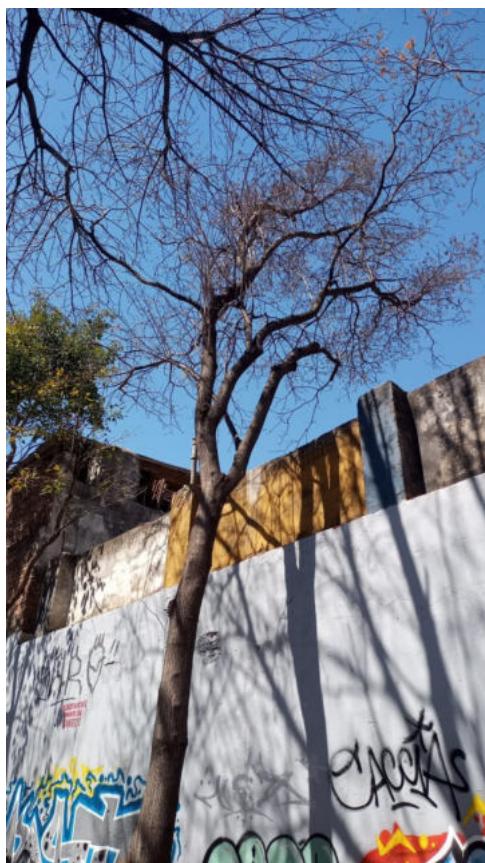
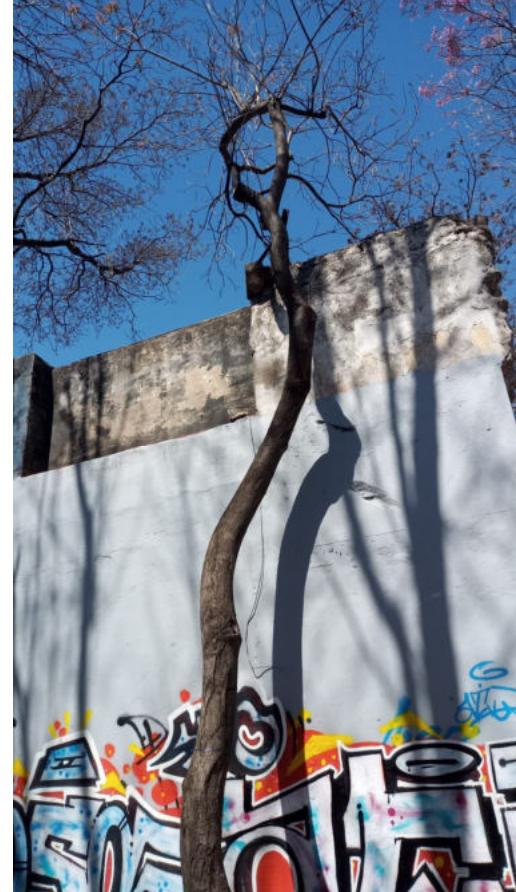
SKATEPARK

Ejemplar con ramas bajas y secas con riesgo de falla en zona de juegos dentro del predio del skate park, se recomienda realizar intervención de poda en las mismas.
