## GOBIERNO DE LA CIUDAD DE BUENOS AIRES

### Resolución Presidencia Junta Comuna

**Referencia:** Resolución Arbolado Emergencias MAYO 2025

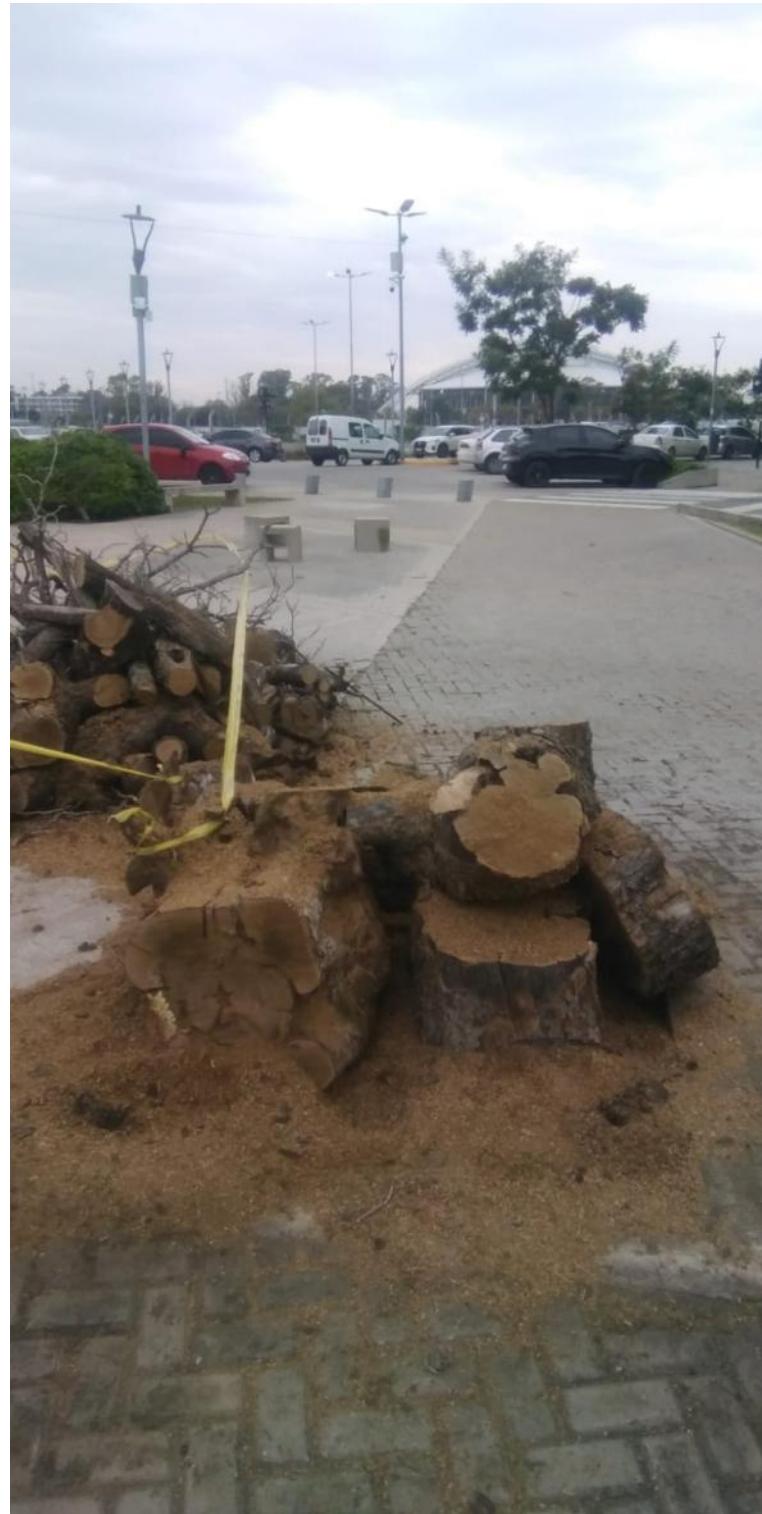
Informe N° 095– FOTO FINAL

**OBSERVACIONES**  
PL ALTA - EMERGENCIA  
ÁRBOL SECO EN BOULEVARD  
Presenta grietas en el fuste y ramas.
