### Resolución Presidencia Junta Comuna

Referencia: Extracciones (Emergencias)

**Planilla de Inspección de Árboles**

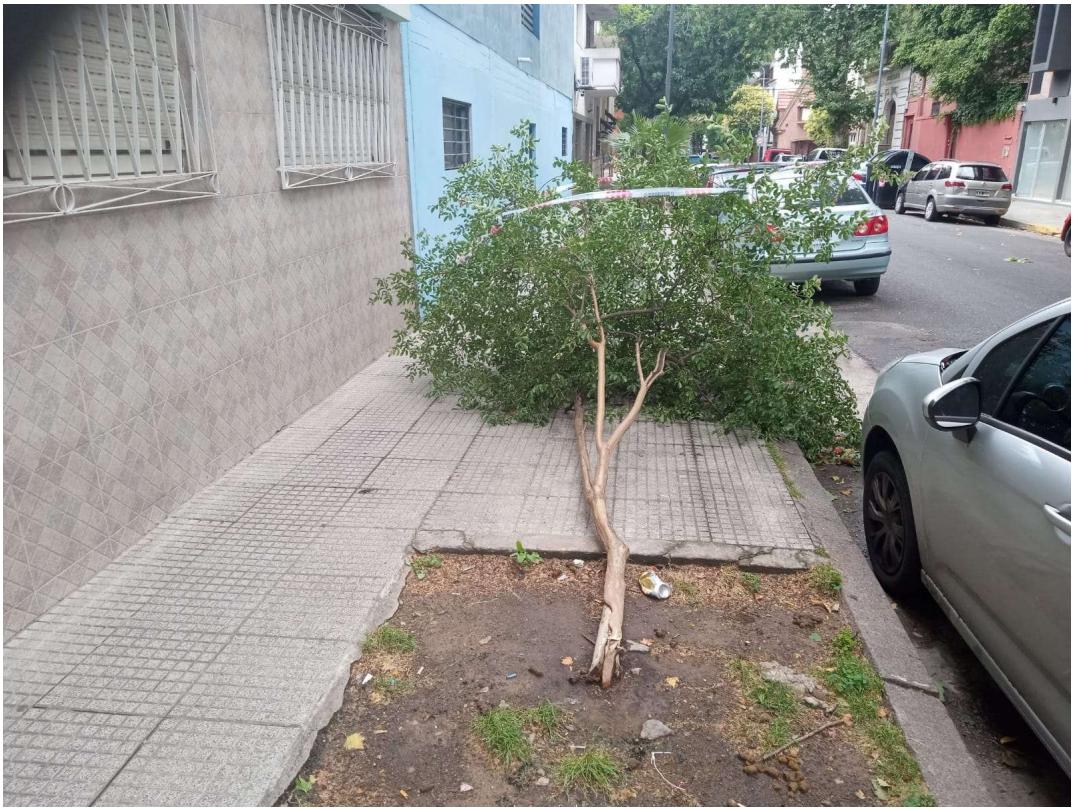
AVISO:	<b>EMERGENCIA</b>		FECHA DE RELEVAMIENTO:	17/11/2025	
ARME					
UBICACIÓN DEL ARBOL					
CALLE	<b>FRANKLIN</b>		N°	1949	
ESPECIE BOTÁNICA	<b>LIRUSTO</b>				
ÁRBOL SECO			ÁRBOL SEMISECO		
PARAMETROS MECÁNICOS Y SANITARIOS DEL ARBOL					
ALTURA APROX. (m)	3	INCLINACIÓN: SI / NO	Mayor a 45° <input type="checkbox"/>		
DAP (cm)	7	Menor a 45°	<input type="checkbox"/>		
		Hacia la calle	<input type="checkbox"/>		
		Hacia la propiedad	<input type="checkbox"/>		
		Hacia el largo de la vereda	<input type="checkbox"/>		
COPA DESBALANCEADA	DESCOPADO	DESCOPADO Y BROTAZO			
FUSTE	DESCORTEZAMIENTO	FRUCTIFICACIONES FUNGICAS			
	<b>Cavidades</b> basal media alta pequeñas grandes	CODOMINANCIAS			
		CHORREADOS			
RAIZ	Expuesta	Cavidad longitudinal en el fuste (m)			
		Espesor de pared remanente (cm)			
RAMAS	Quebradas/ Fisuradas Secas/ Secas en las puntas Con cavidades/ Tumores o Cancros Bajas Excesivas/ Cruzadas	Provoca fisuras en el frente de la propiedad: SI / NO

Codominancias			
		Con mal ángulo de inserción			
		Tocones			
		Que invaden espacio aéreo			
HOJAS	De coloración anormal Con manchas foliares Con signos de insectos	Síntomas de enfermedades			
		Defoliación total / parcial			
<i>Recomendaciones del inspector:</i> SUPERFICIAL <input type="checkbox"/> PROFUNDA <input type="checkbox"/> A: Objetivos de poda: Red. Riesgo/ Eliminar interferencias/ Red. sombra/resistencia al viento/mejorar la estética B: Tipos de poda: Formación/Limpieza/Aclareo/ Refaldado/Reducción de copa/Terciado/Balanceo C: Extracción      D: Tratamiento sanitario      E: Trasplante      F: Corte de raíces Observaciones:					
ARBOLITO SE QUEBRO Y CAYO COMPLETO. Se SOLICITA RETIRAR RESTOS EN FRANKLIN 1949. Completar extracción y replantar. No es emergencia					
PRIORIDAD: Datos del Inspector: PONS      Obens Nombre y Apellido      Firma      DNI

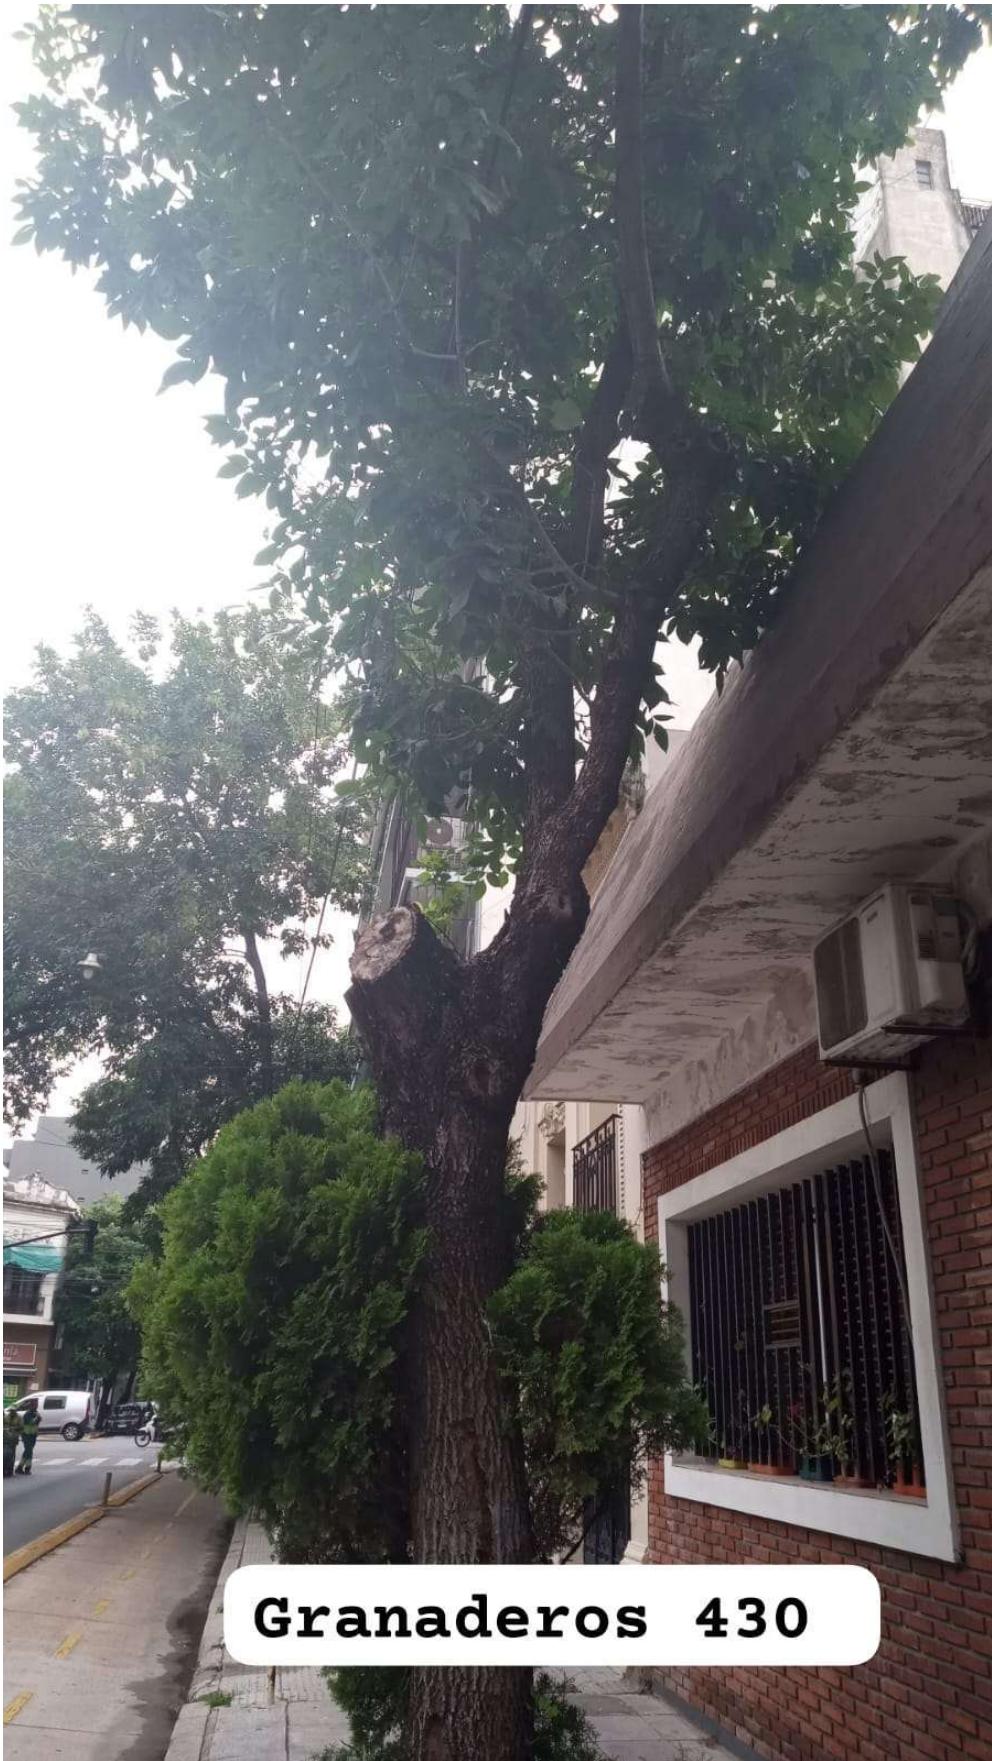
**Granaderos 430**

En la inspección se observó un ejemplar semiárido, un gran porcentaje de su copa desfoliada, se recomienda la extracción del mismo a fin de evitar daños a bienes y terrenos a posterior realizar la plantación de un ejemplar según plan maestro
