### Resolución Presidencia Junta Comuna

**Referencia:** Extracciones - Rectificatoria (Mt Miica)

Que, mediante resolución RS-2026-05062472-GCABA-COMUNA7, se autorizó la extracción de ejemplares arbóreos según IF-2026-04826957-GCABA-COMUNA7.

Artículo 1°.- Rectifíquese el Art. 1° de la RS-2026-05062472-GCABA-COMUNA7 quedando redactado "Autorízase a la realización de las extracciones de los ejemplares inspeccionados según Anexo I IF-2026-05898786-GCABA-COMUNA7 del expediente citado en el visto, ubicados en las siguientes direcciones:

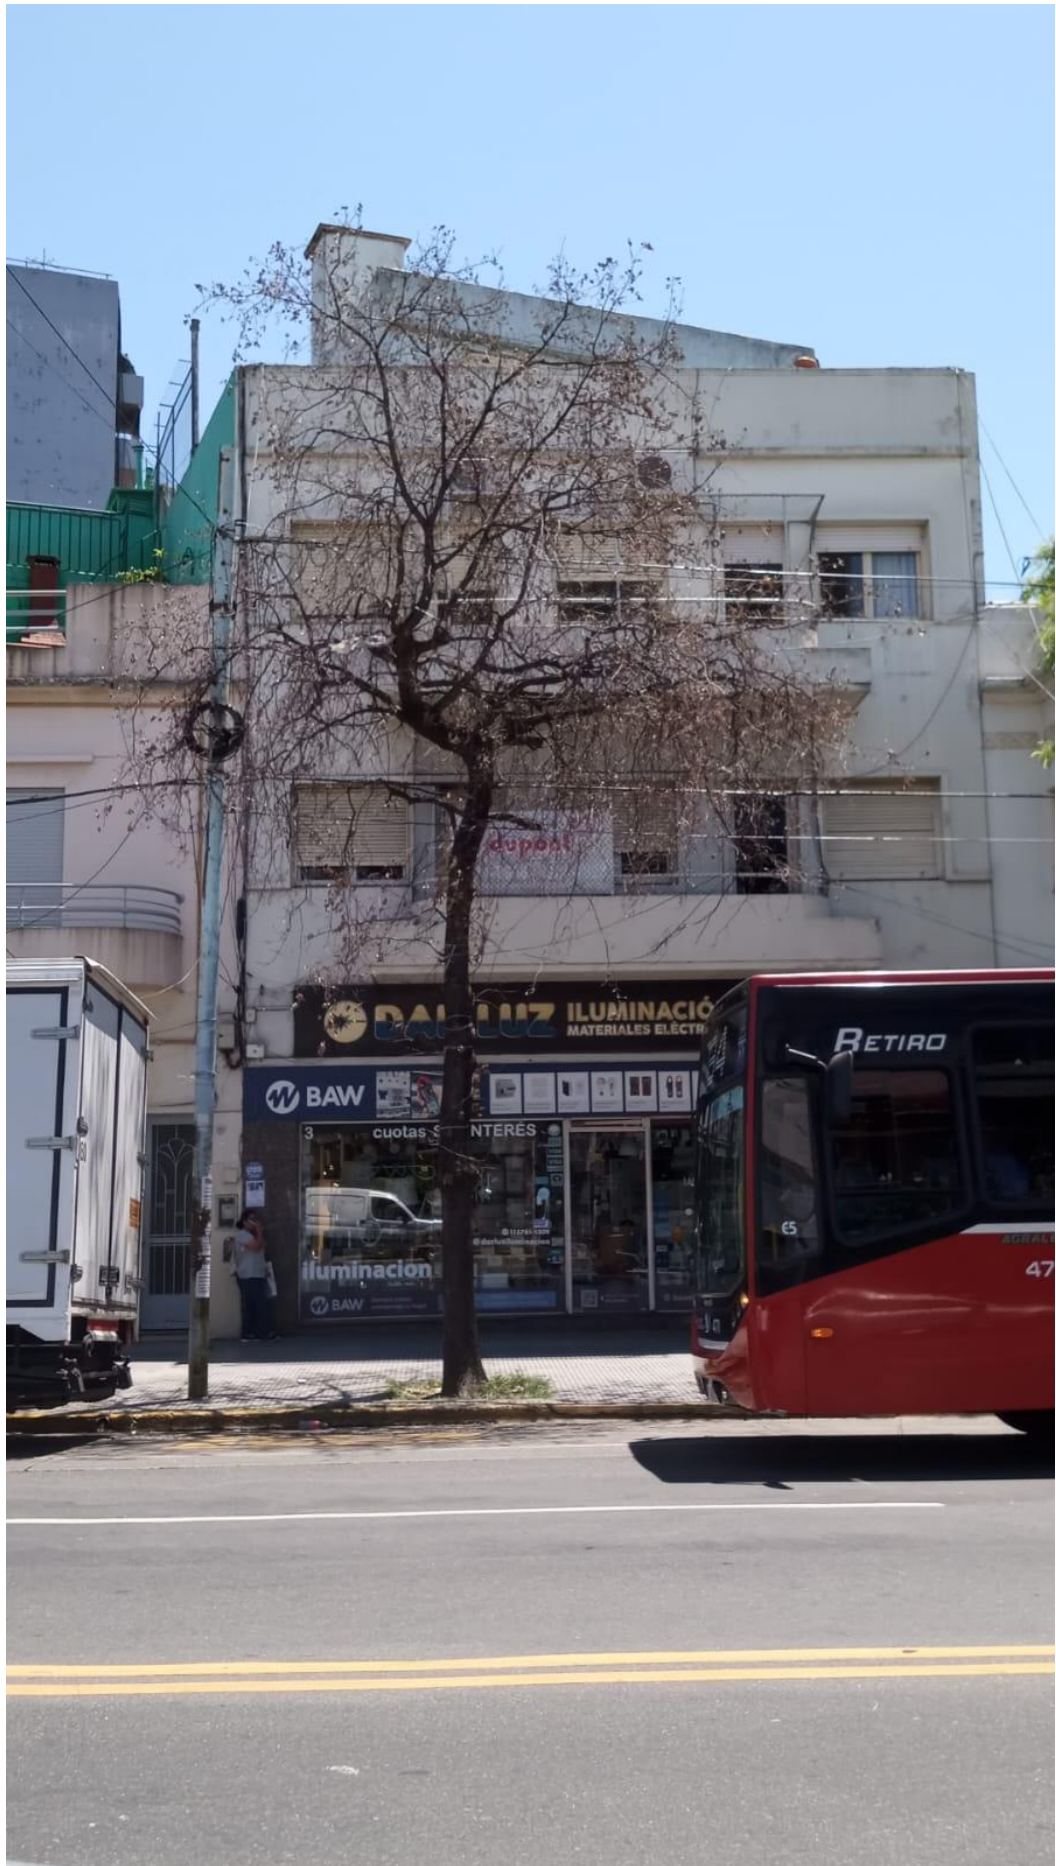
Calle: Davila

En la inspección se observó un ejemplar seco, se encuentra en la explanada del barrio sino bolivar se recomienda la extracción del mismo

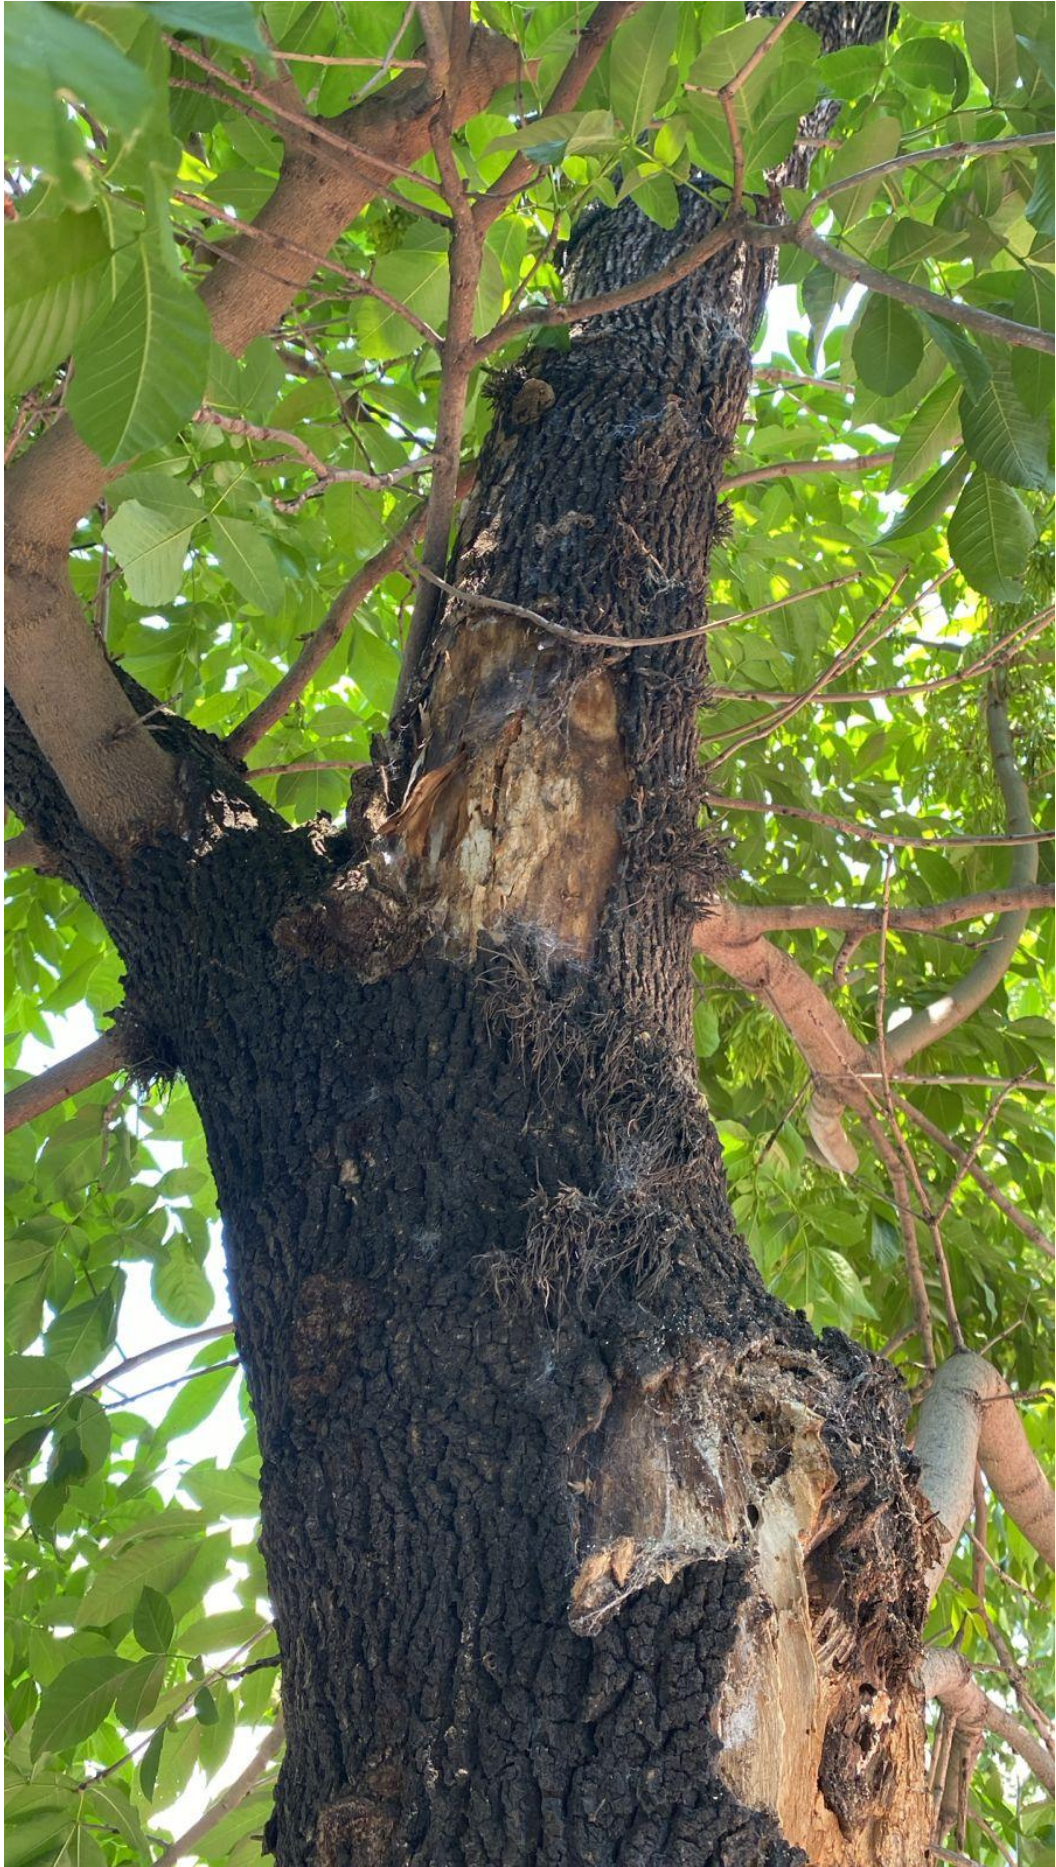
**OBSERVACIONES**  
El ejemplar de la chapa exacta se encuentra completamente seco, con descortezamiento del fuste. Se recomienda su extracción a fin de evitar daño a personas o bienes.  
El ejemplar hacia el lado descendente presenta puntas secas y un rebrote desde la base del fuste se recomienda monitoreo en 6 meses para evaluar su evolución.

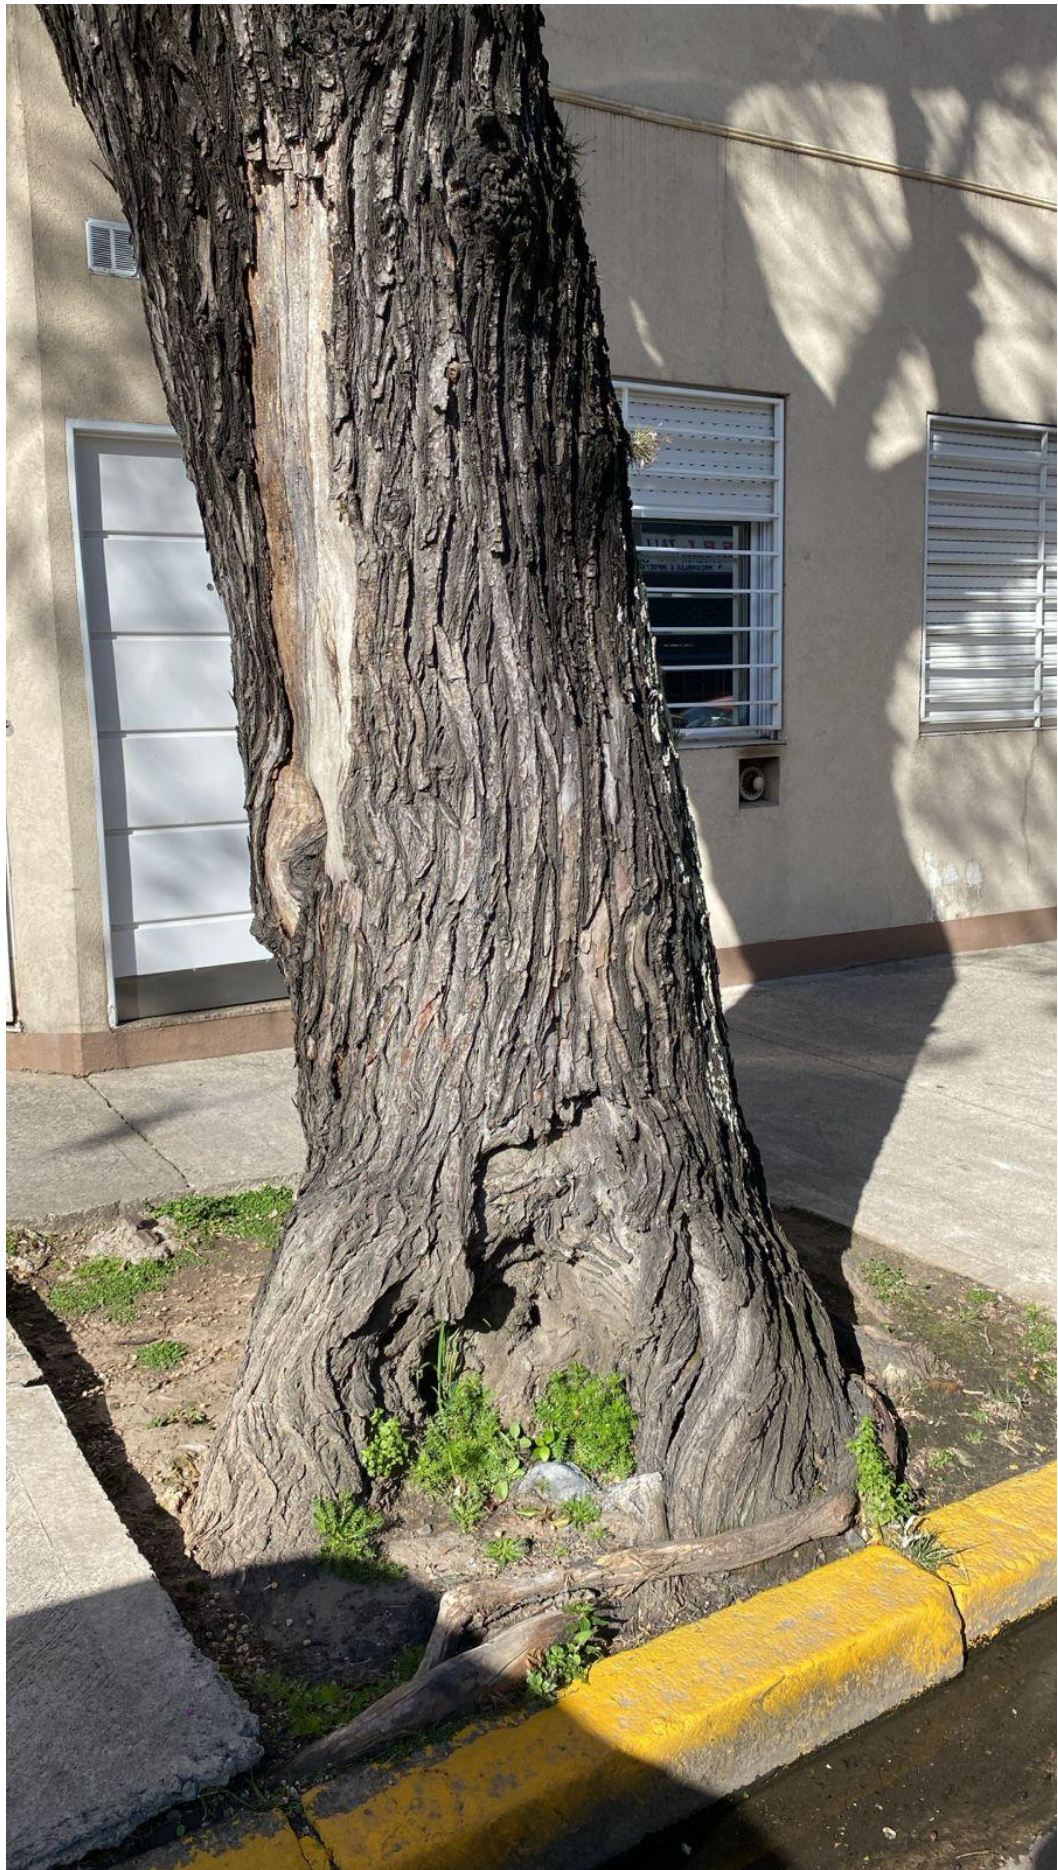
**OBSERVACIONES** ejemplar de paraiso muerto en pie con brazos en altura por resquebrajar secos agrietado

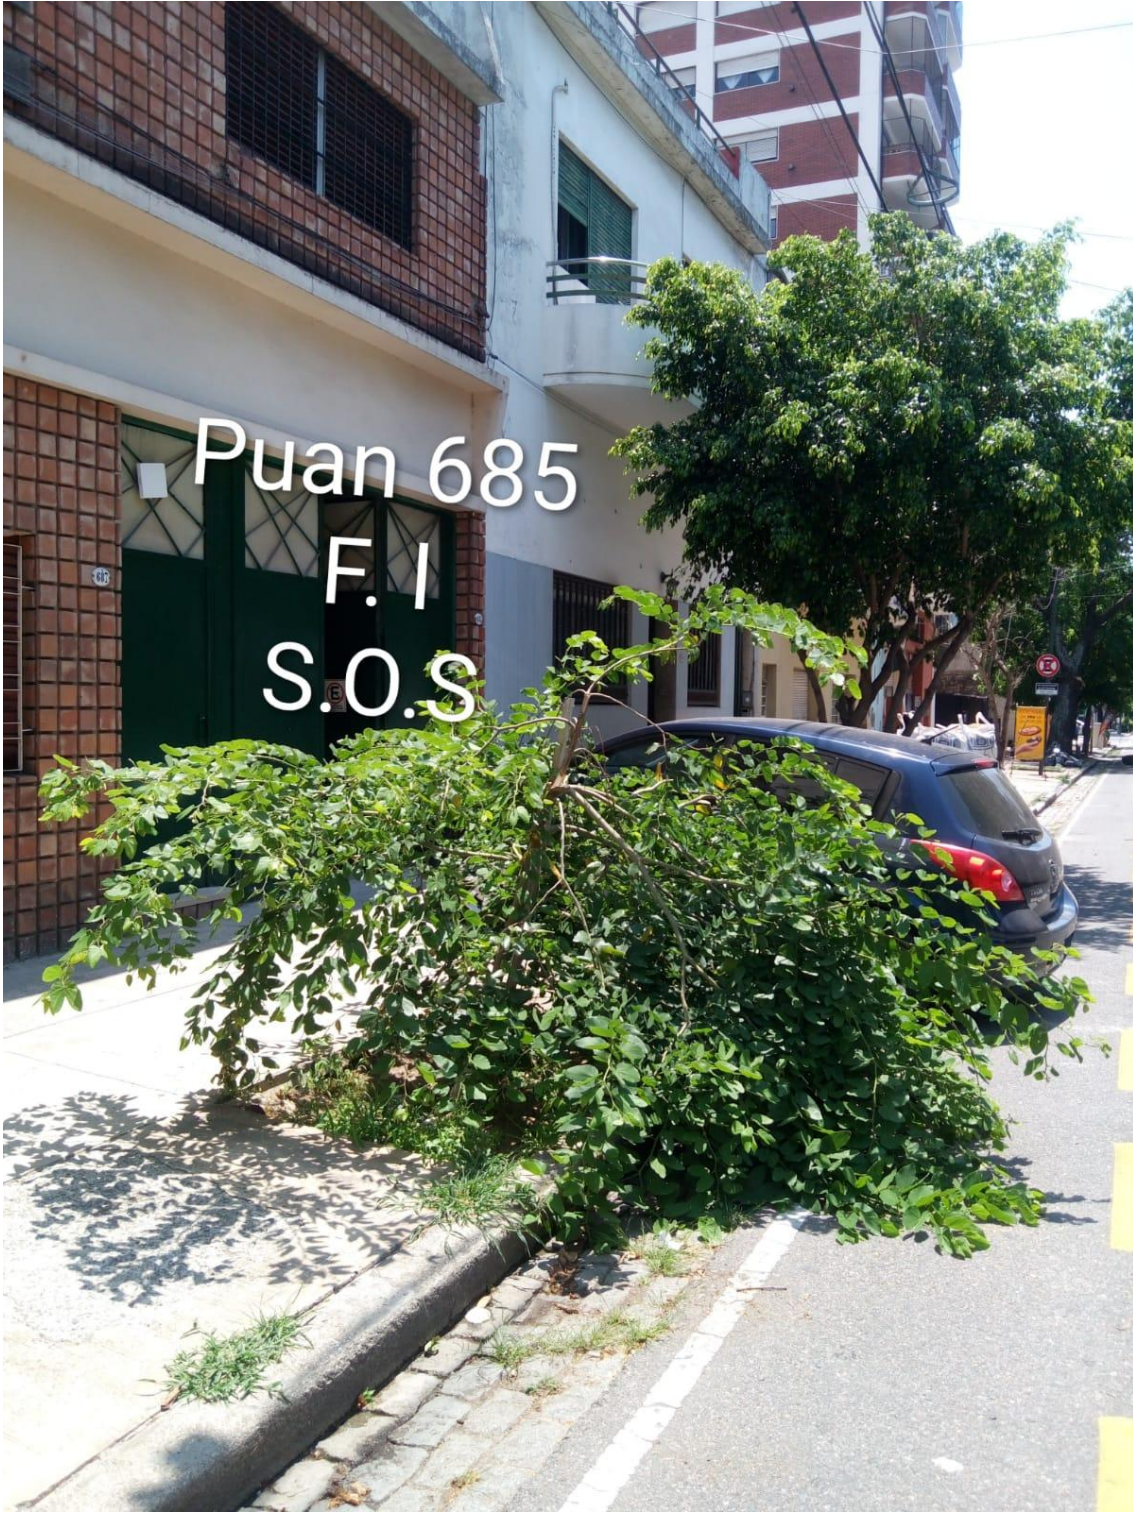
EJEMPLAR HACIA LA PROPIEDAD, APOYO DE COPA EN REJAS.  
PRESENTA DESCORTEZAMIENTO EN TODO SU FUSTE, SON GRIETAS.  
SE OBSERVAN FRUCTIFICACIONES FUNGICAS, SIGNO DE PUTRESCION AVANZADA.  
SE SOLICITA SU EXTRACCIÓN PARA REDUCCIÓN DE RIESGOS.  
DEJAR PLANTERA EN CONDICIONES PARA LA PLANTACIÓN.
