# EXISTENTE

# VISTA FRENTE

**Referencia:** Planos

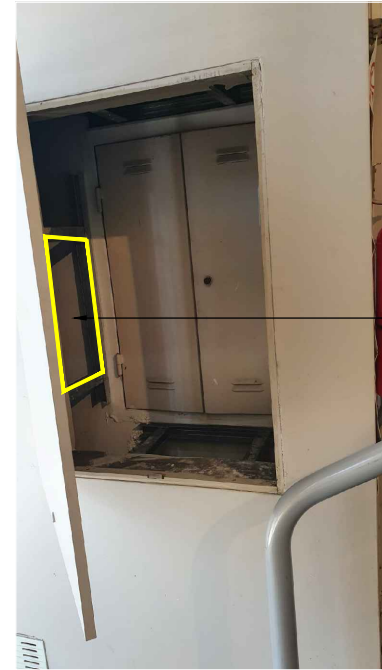
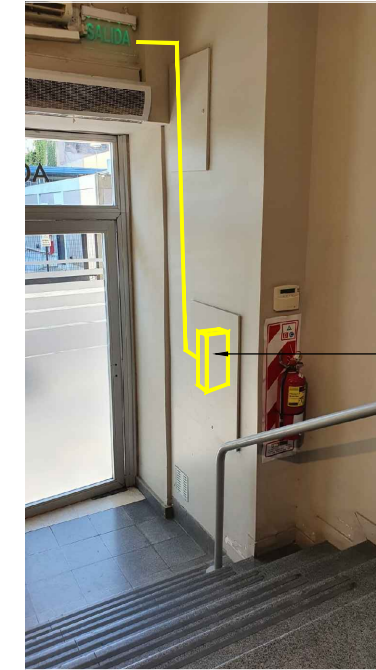
# UBICACIÓN TABLERO SECCIONAL

TABLERO SECCIONAL UBICADO DENTRO EXISTENTE DE NICHOS EN HALL DE EDIFICIO

UBICACION DE TABLERO SECCIONAL Y ACOMETIDA A MARQUESINA

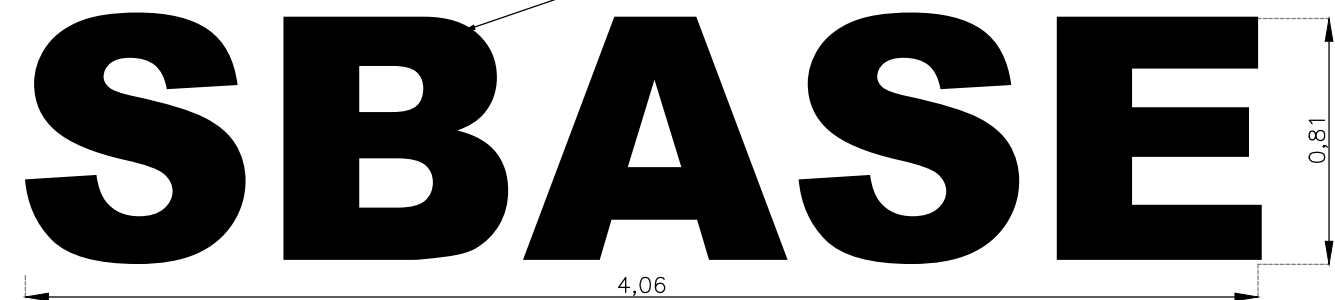
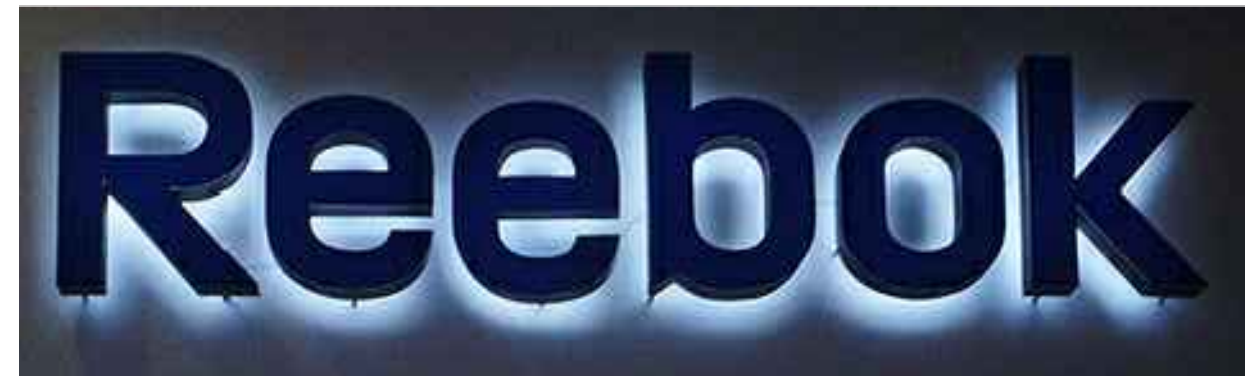
# DETALLE LOGO

LOGO "SBASE" DE LETRA CORPOREA ESP.: 100MM EN CHAPA TERMINACIÓN PINTURA EPOXI COLOR NEGRO MATE + ILUMINACIÓN LED POSTERIOR

IMAGEN DE REFERENCIA
