## G O B I E R N O D E L A C I U D A D D E B U E N O S A I R E S

### Resolución Presidencia Junta Comuna

Referencia: Resolución Arbolado Emergencias MARZO 2025

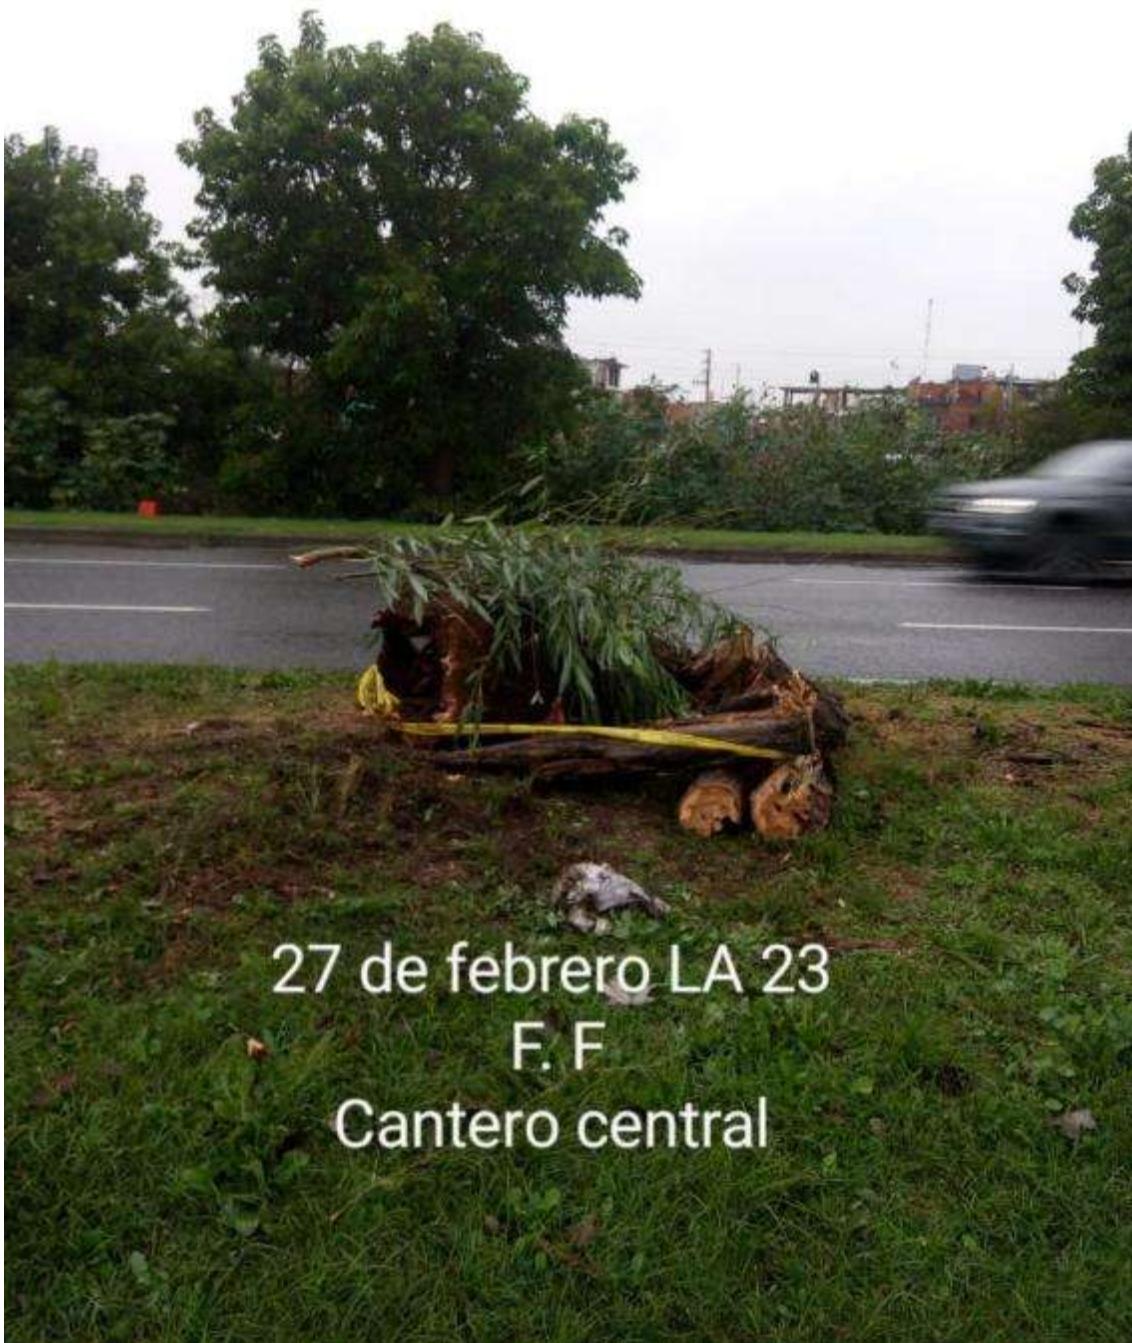
Informe N° 018 – FOTO FINAL

27 de febrero LA 23  
F. F  
Cantero central

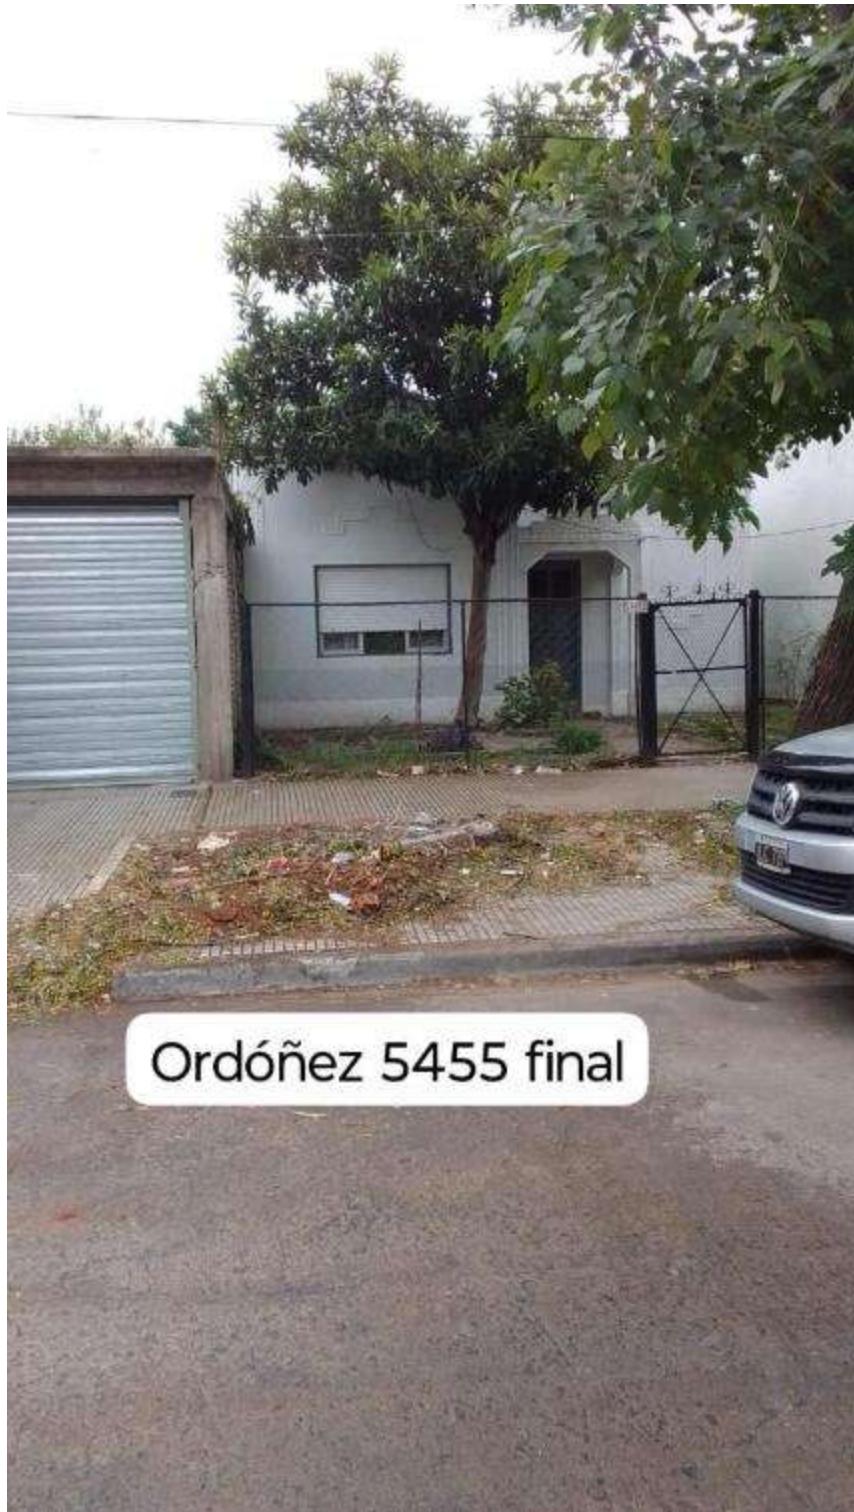
Informe N° 026 – FOTO FINAL

OBSERVACIONES					
<p><i>Exemplar de madera broncada.</i>  <i>Presenta bases principales desgarrado, peligro</i>  <i>de colapso inminente.</i></p>					
EXTRACCIÓN DE 2 mtrs. de altura.					
INSPECTOR DE ARBOLADO					
<u>Maria Gallicchio</u>		<u>33491827</u>		<u>J. Gallardo</u>	
Nombre y apellido		D.N.I.		Firma

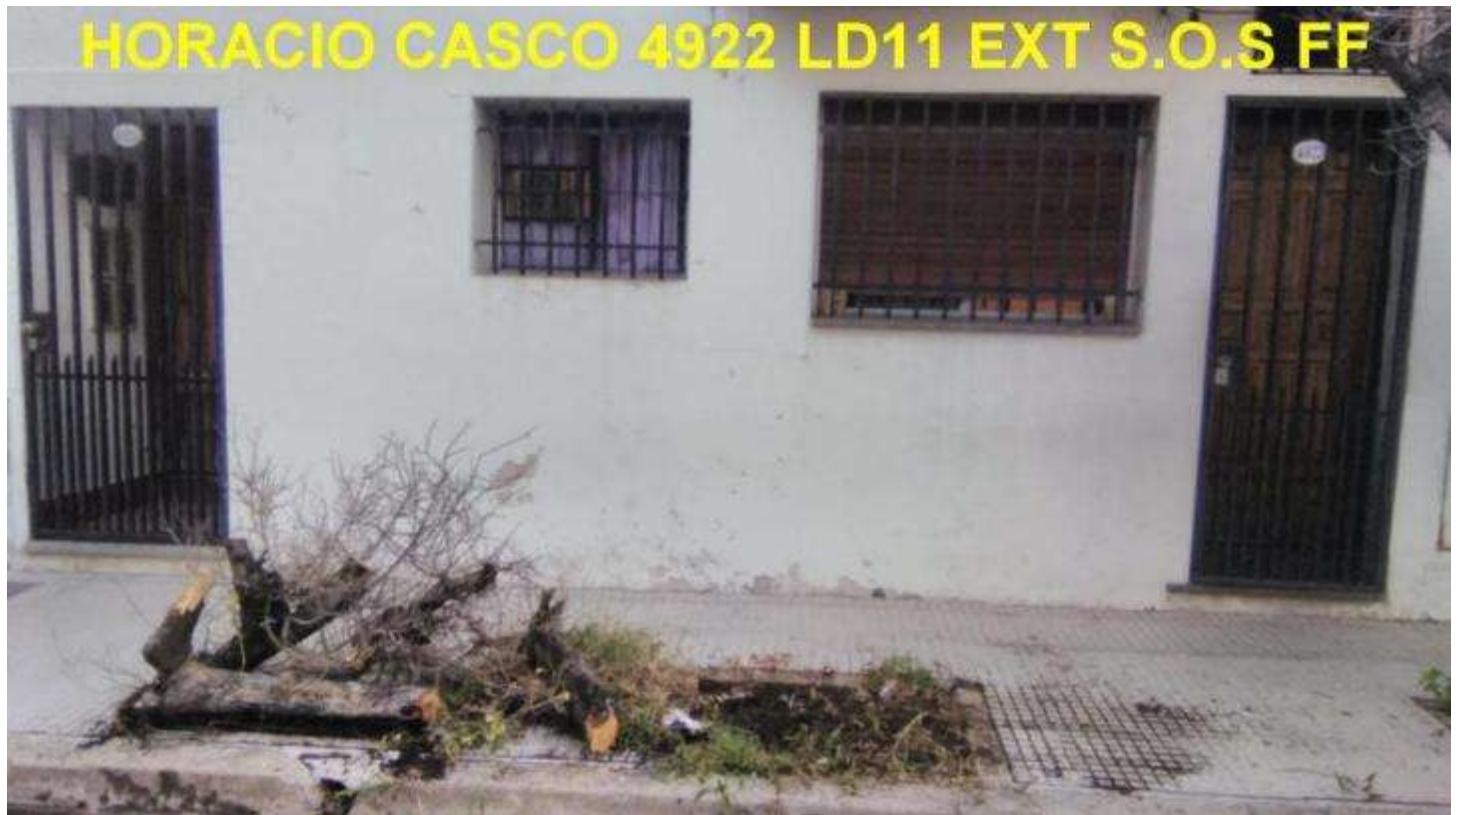
Informe N° 029 – FOTO FINAL

<b>OBSERVACIONES</b>					
<u>EJEMPLAR INCLINADO DESCALZADO SE SOLICITA EXTRACCIÓN DE EMERGENCIA.</u>					
<u> </u>					
<u> </u>					
<u> </u>					
<u> </u>					
<b>INSPECTOR DE ARBOLADO</b>					
<u>ADELA MERINO</u> Nombre y apellido		<u>33992811</u> D.N.I.		<u>NELSON M.</u> Firma

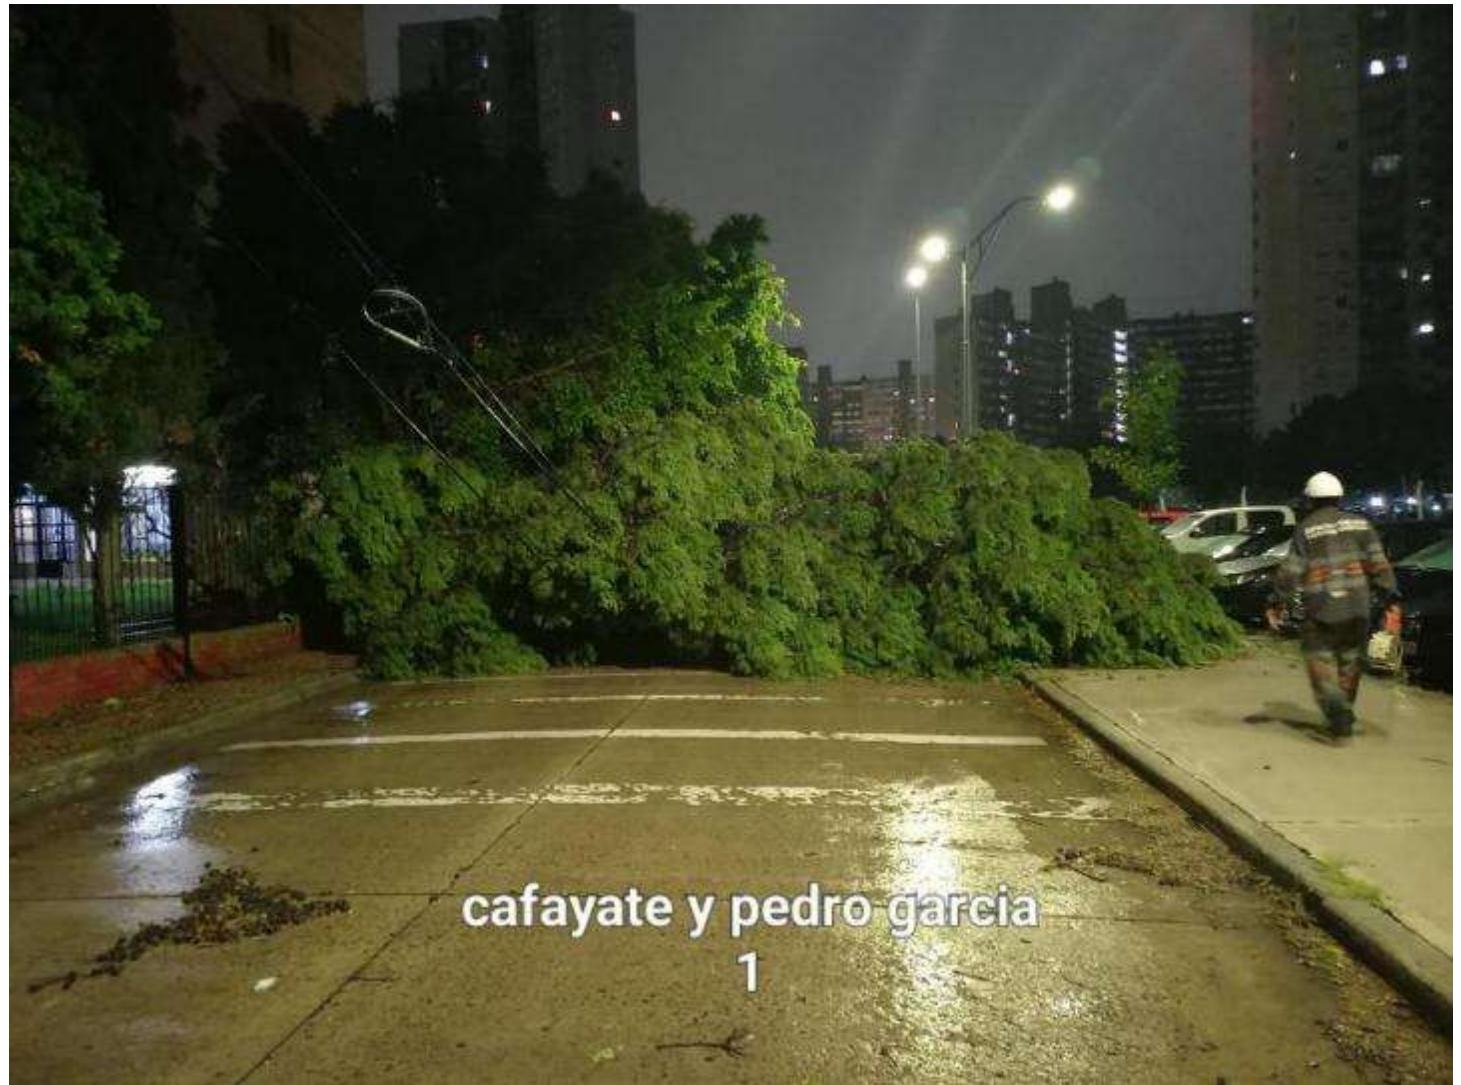
Informe N° 034 – FOTO INICIAL

Calle: GARCIA, PEDRO CNEL. 5890 (CAFAYATE)

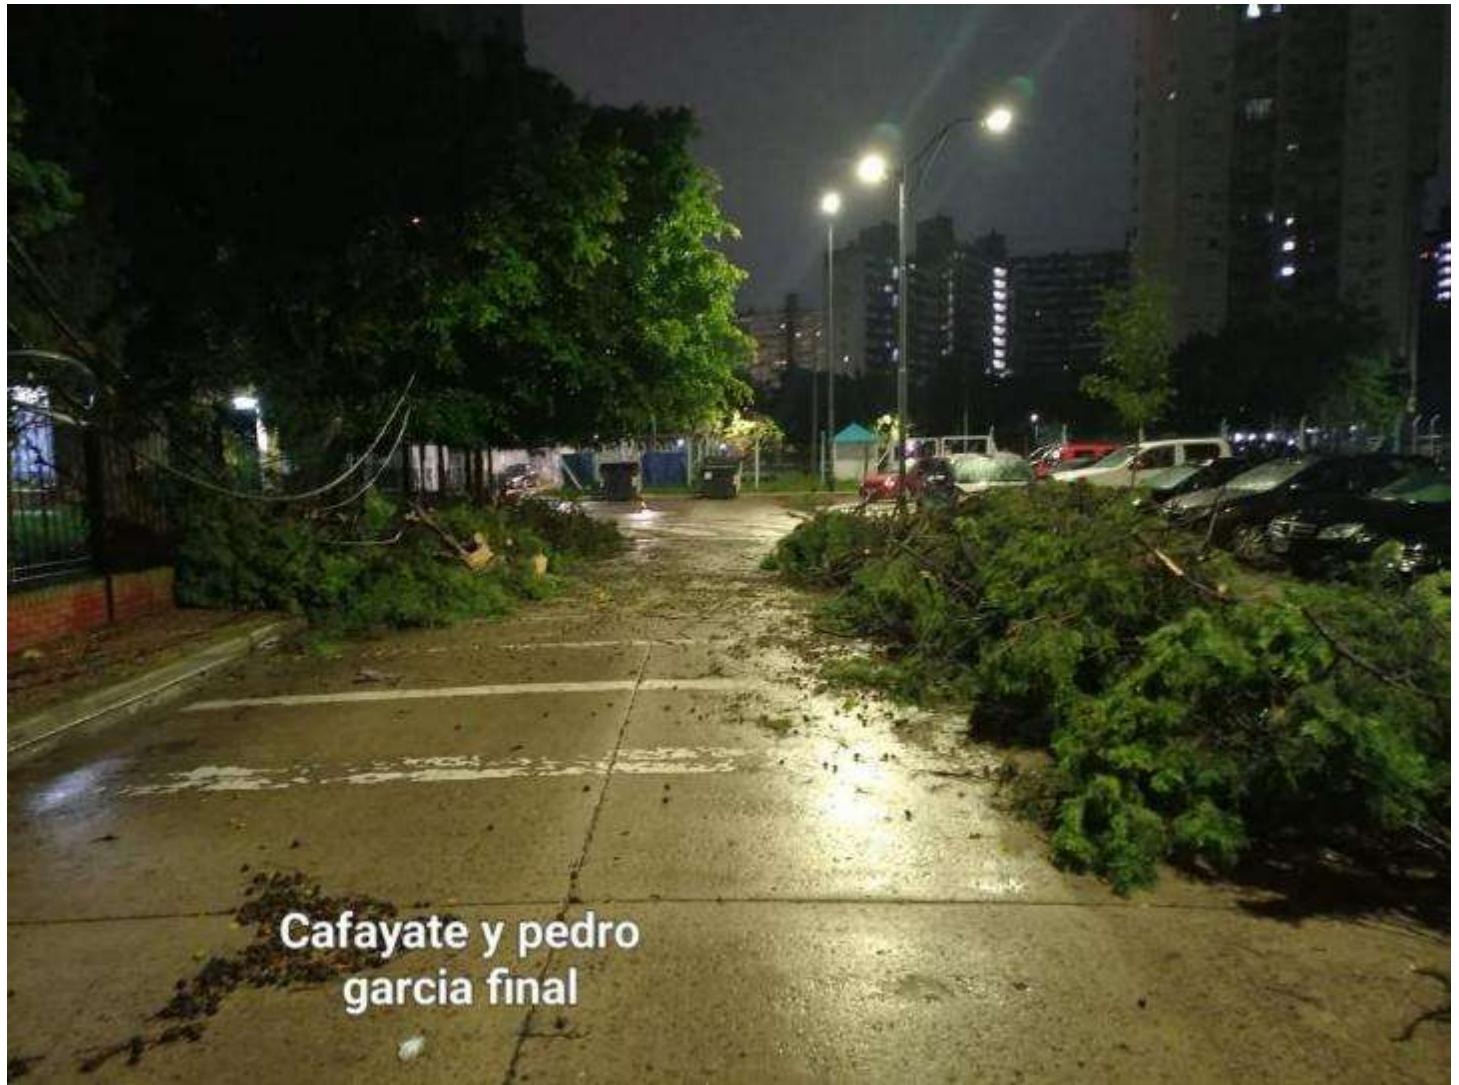
Informe N° 034 – FOTO FINAL

Calle: GARCIA, PEDRO CNEL. 5890 (CAFAYATE)

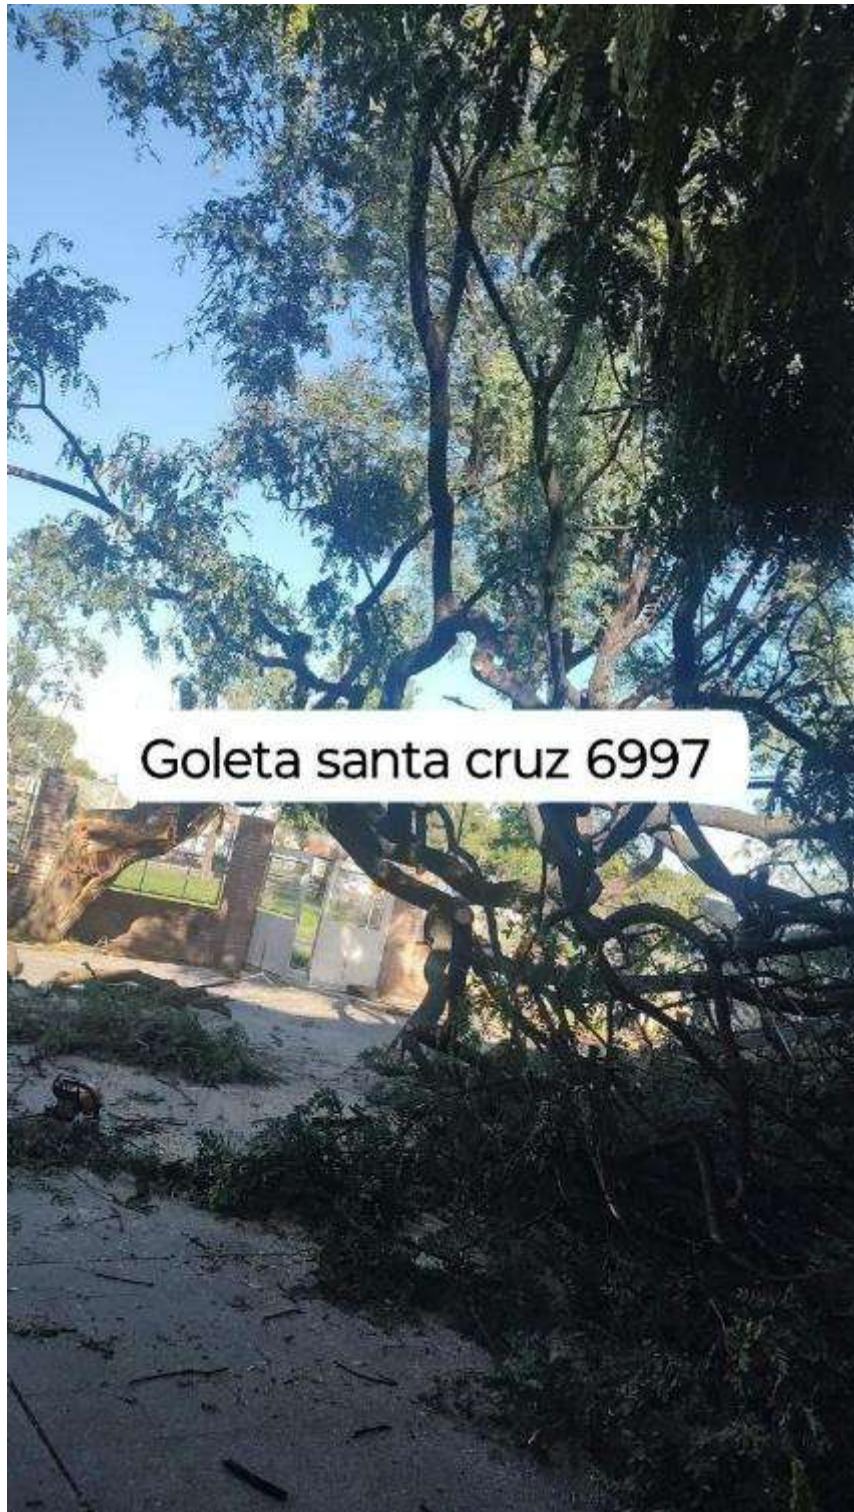
Informe N° 035 – FOTO INICIAL

Calle: GOLETA SANTA CRUZ 6997 A-B

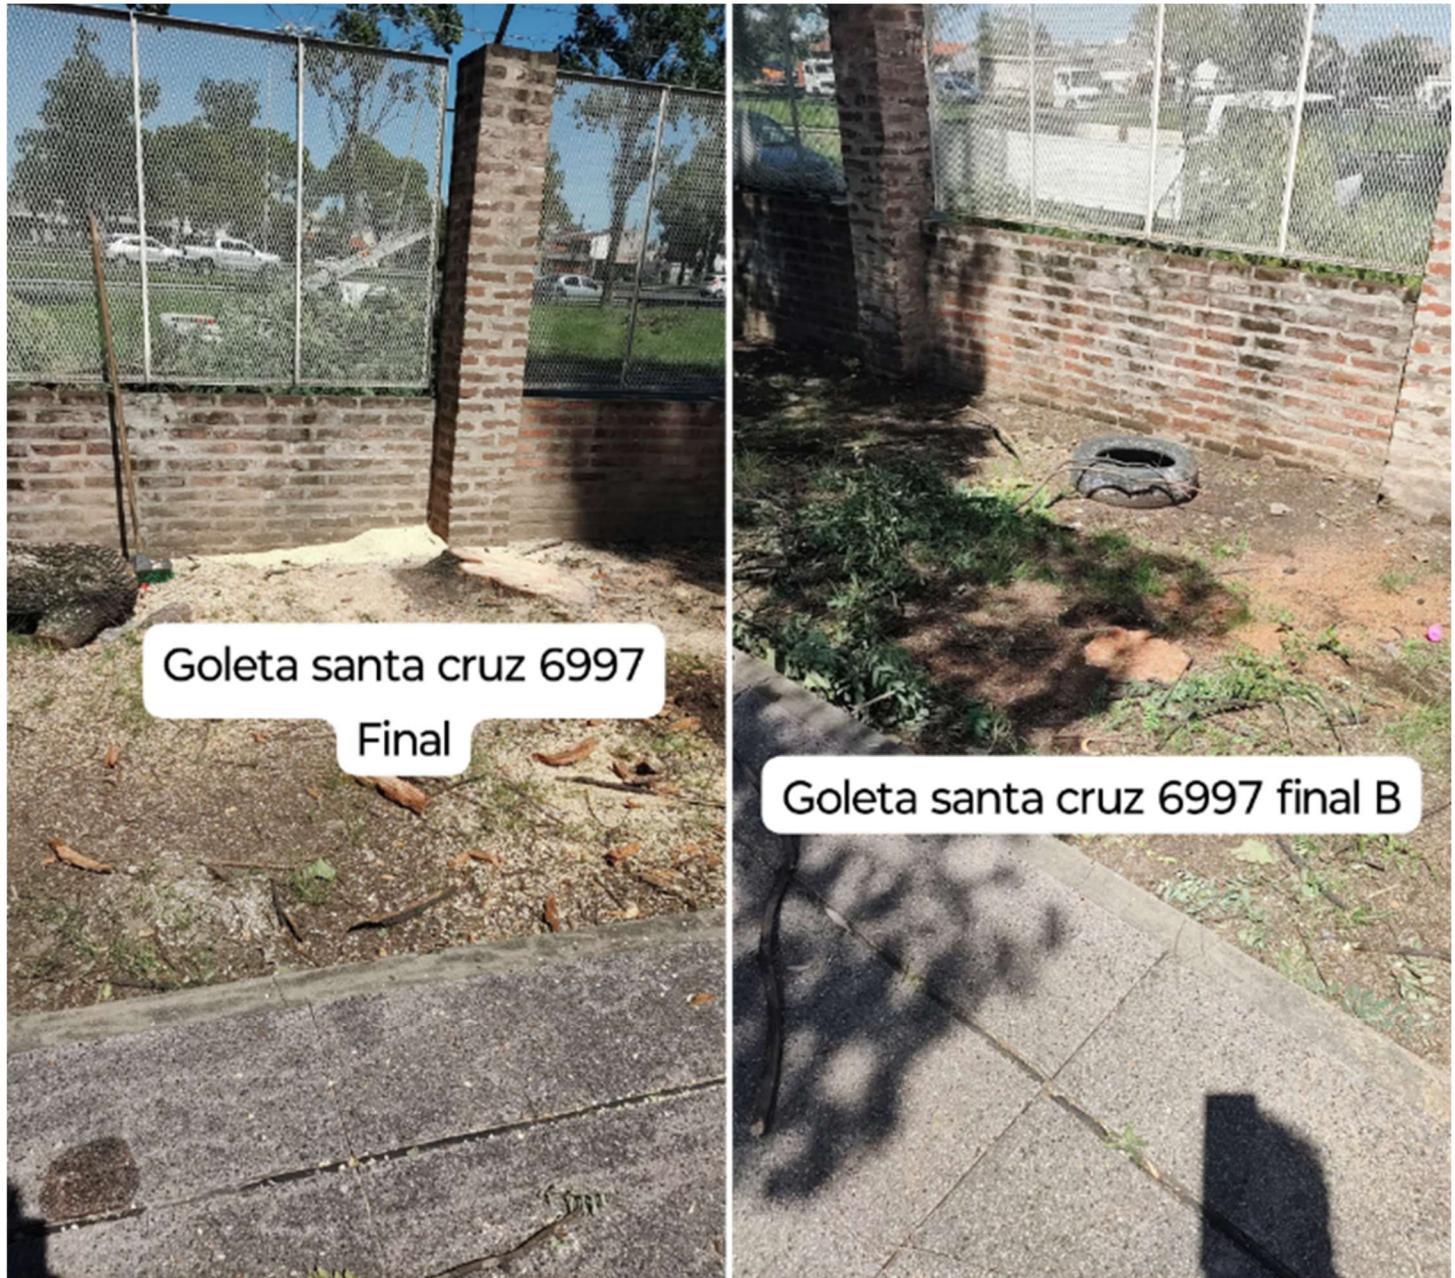
Informe N° 035 – FOTO FINAL

Calle: GOLETA SANTA CRUZ 6997 (A-B)

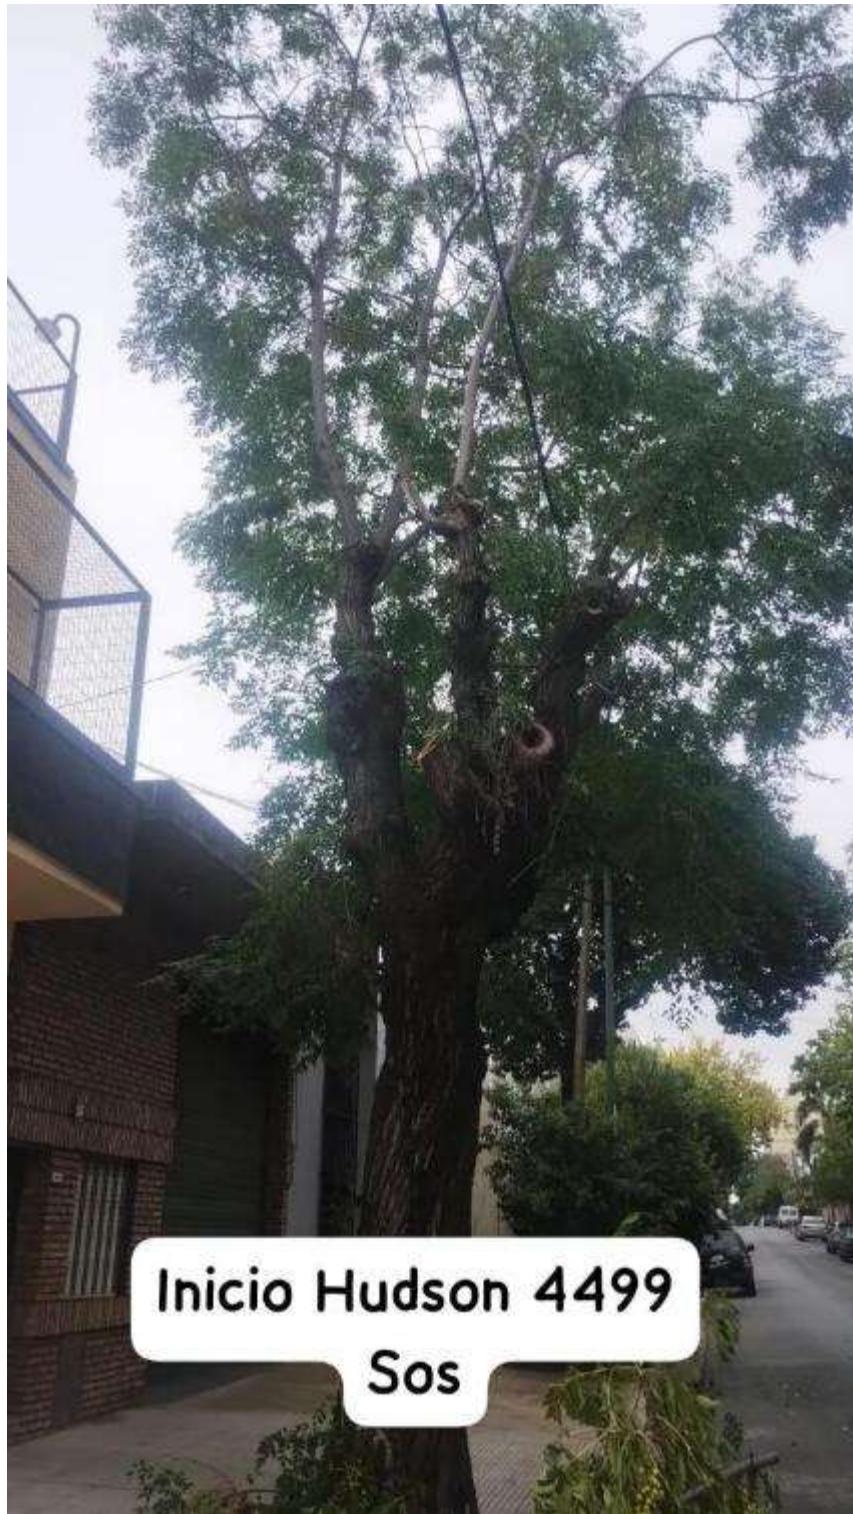
Informe N° 036 – FOTO INICIAL

Calle: HUDSON 4491/4499

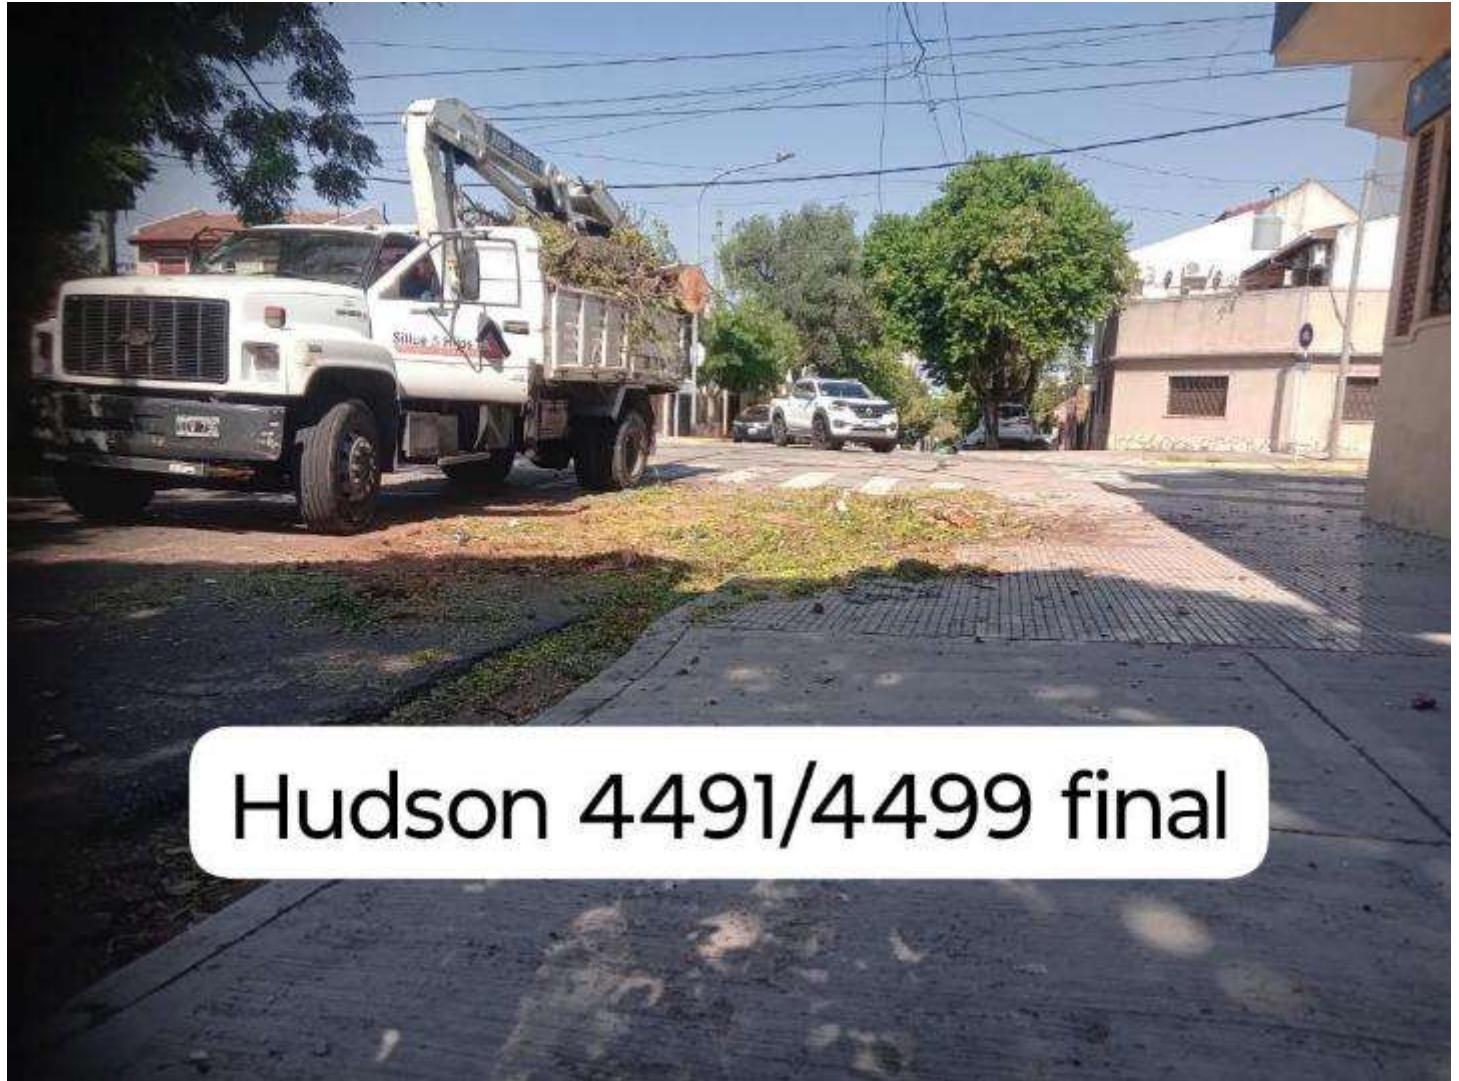
Informe N° 036 – FOTO FINAL

Calle: HUDSON 4491/4499

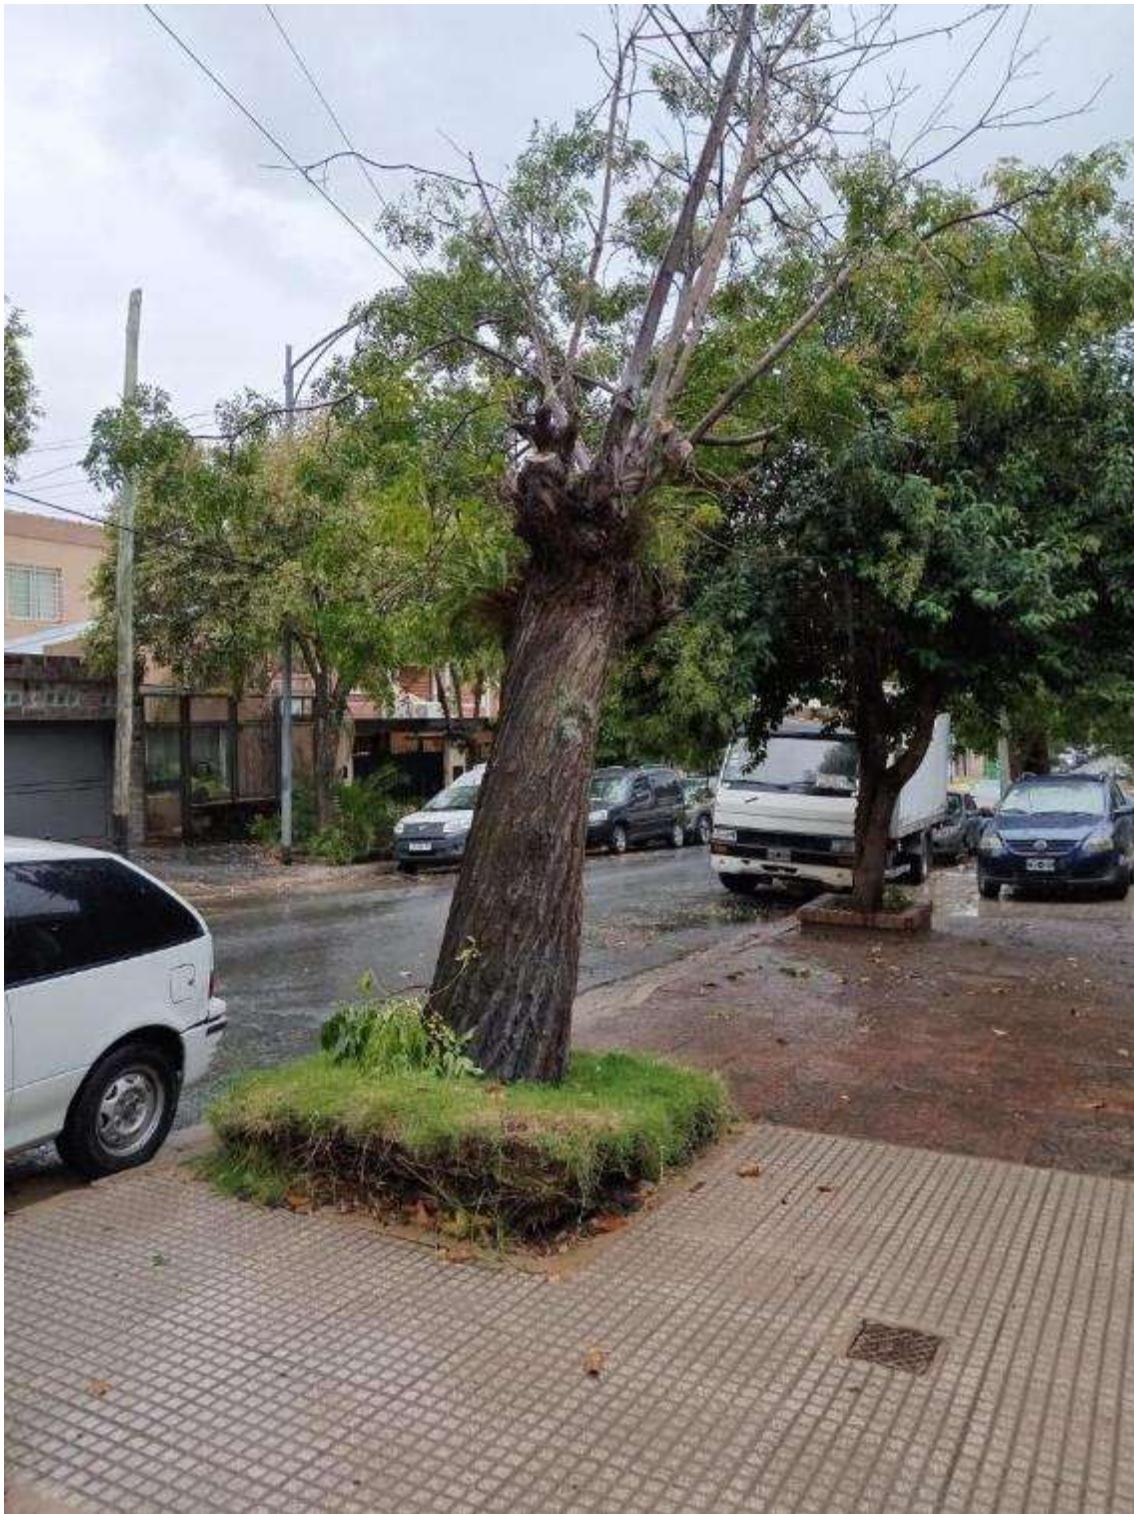
Informe N° 037 – FOTO INICIAL

Calle: HUDSON 4551

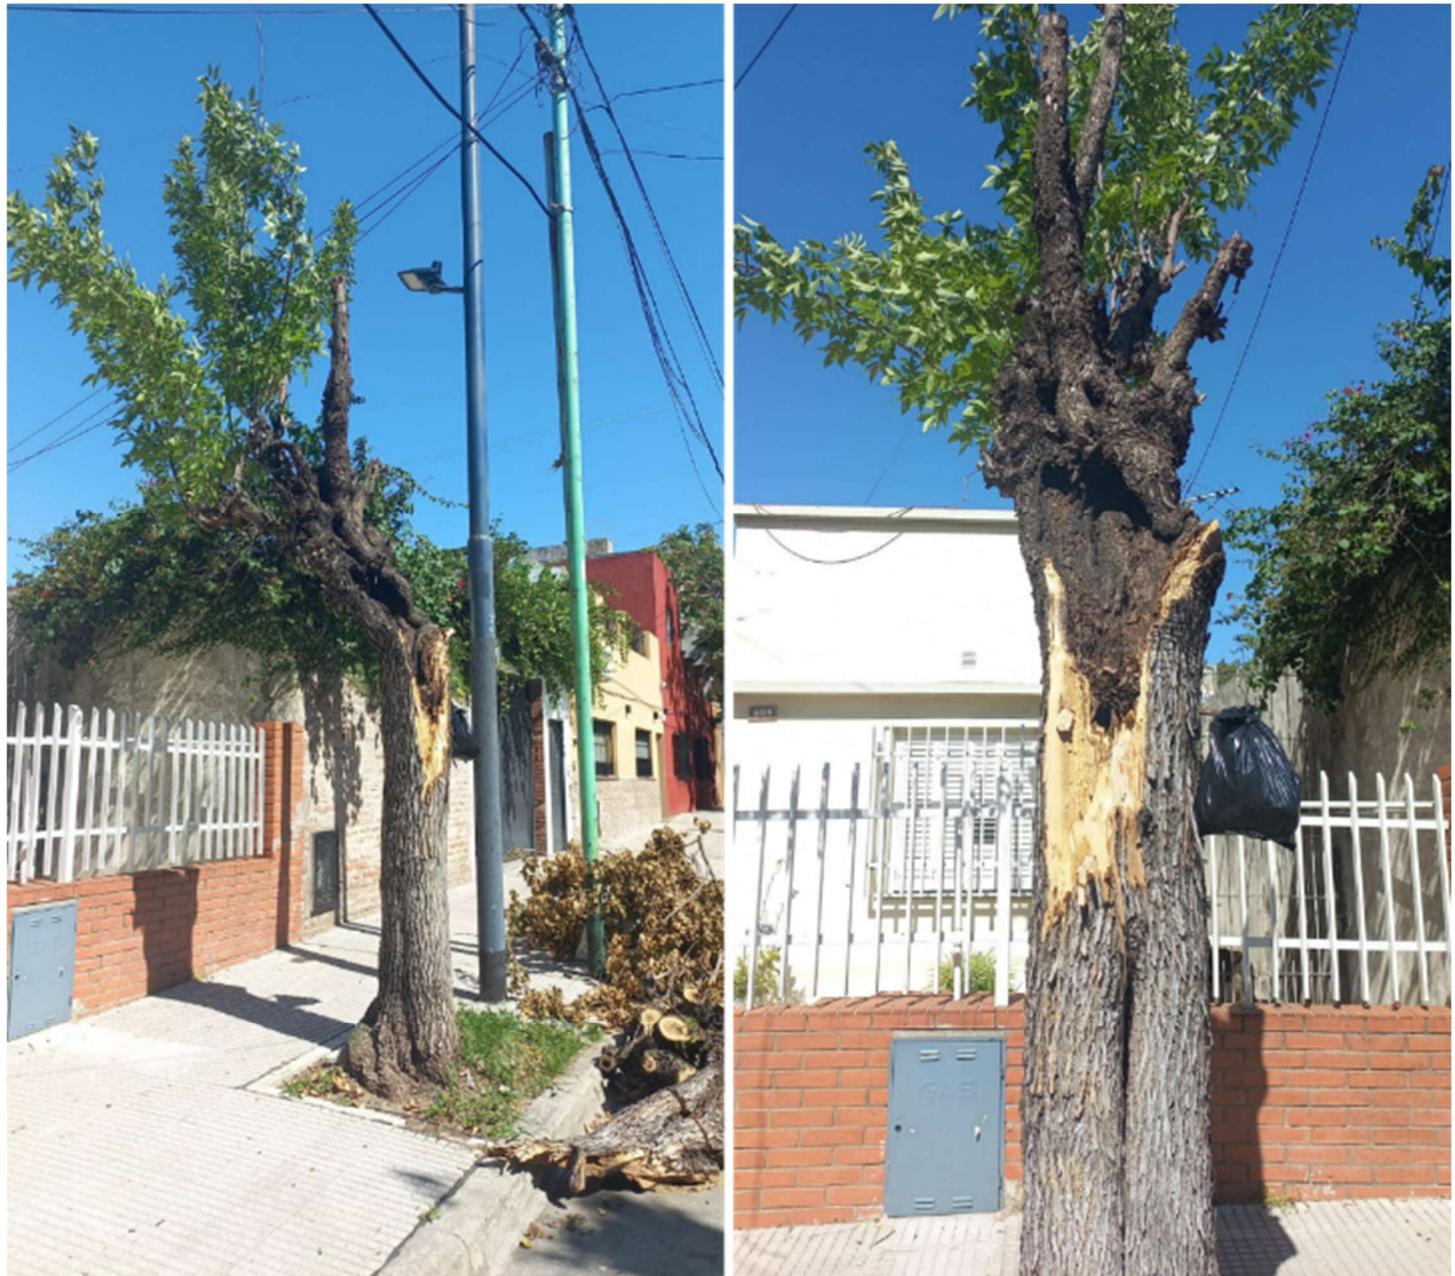
Informe N° 038 – FOTO INICIAL

Calle: HUDSON, GUIILERMO 4139

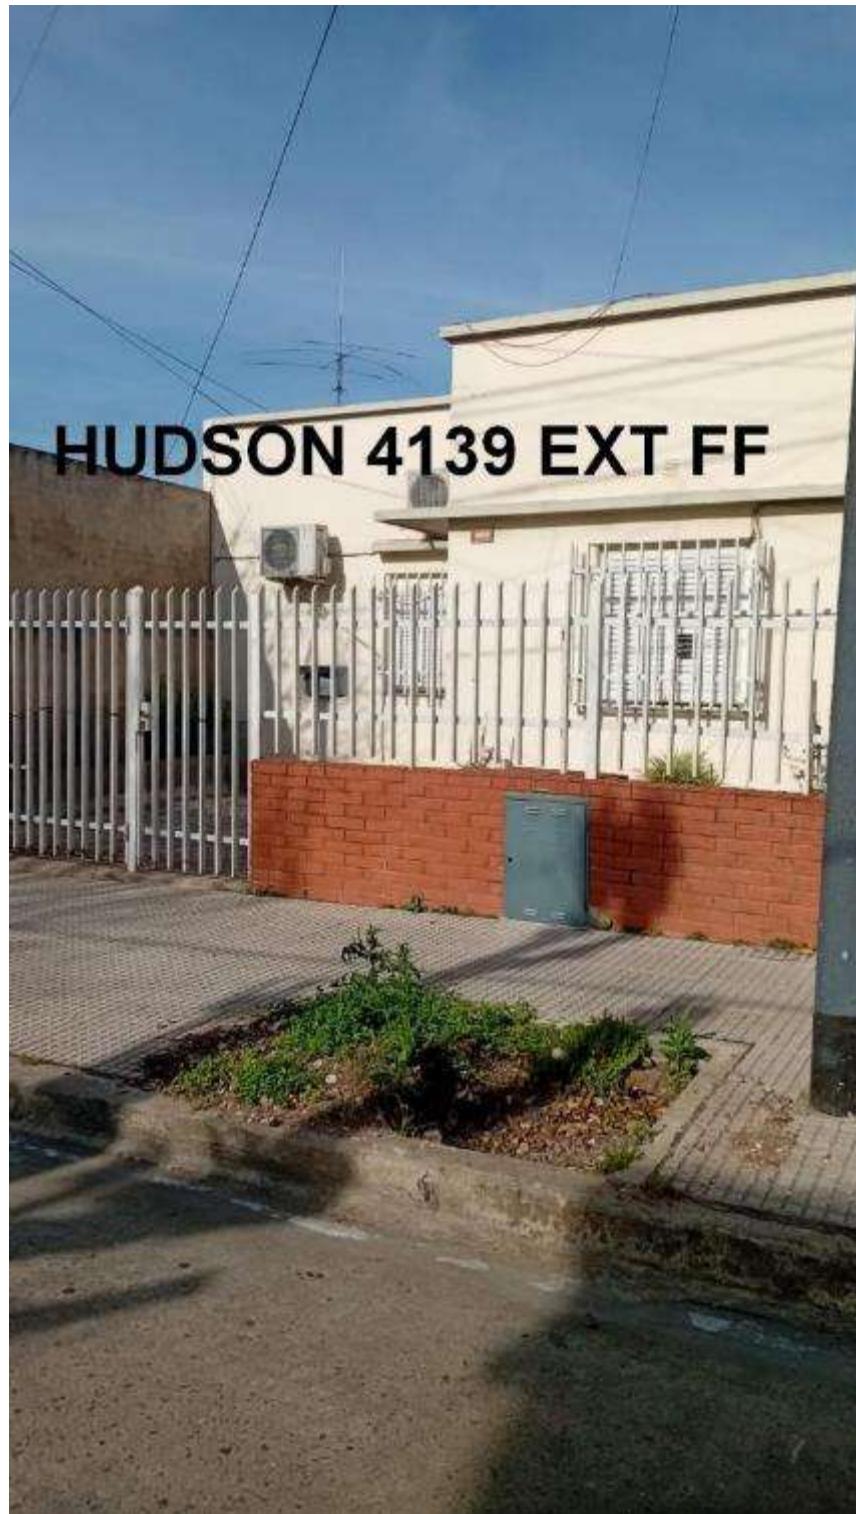
Informe N° 038 – FOTO FINAL

Calle: HUDSON, GUIILERMO 4139

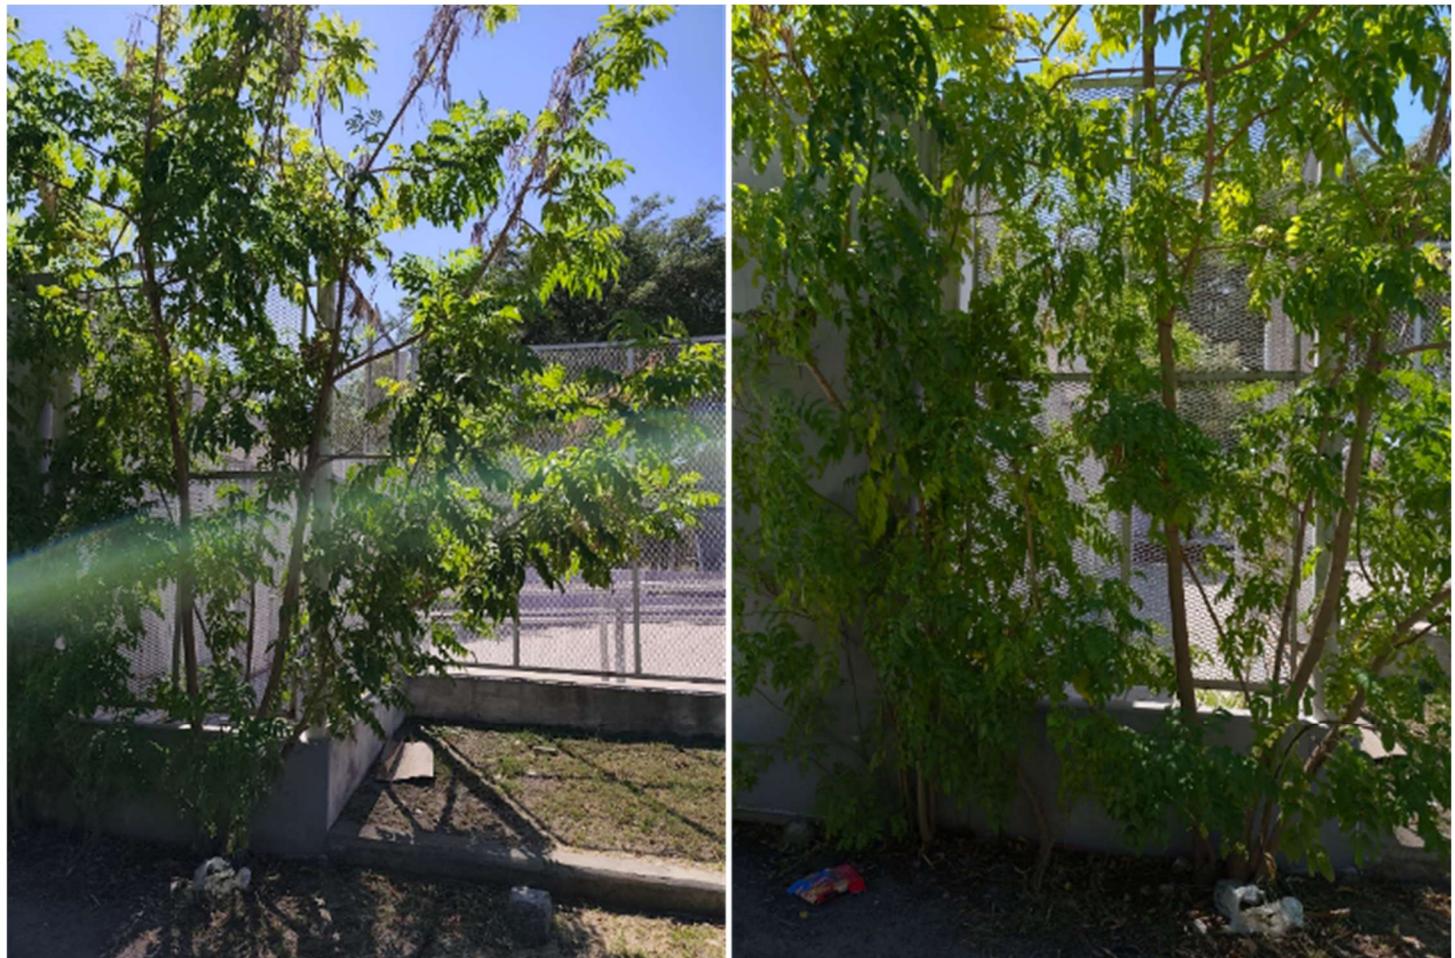
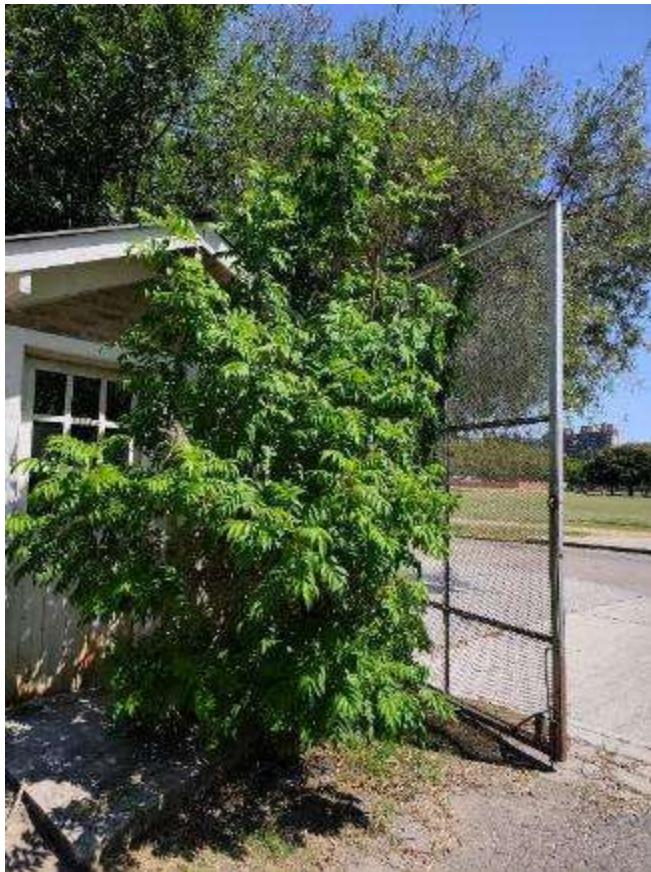
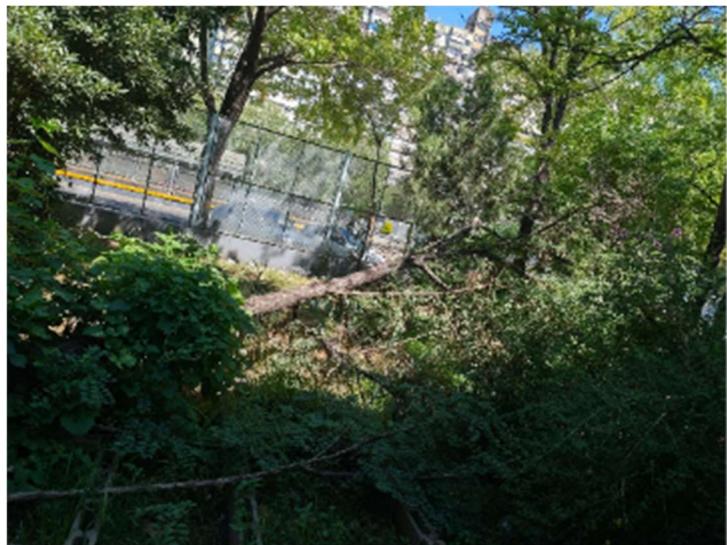
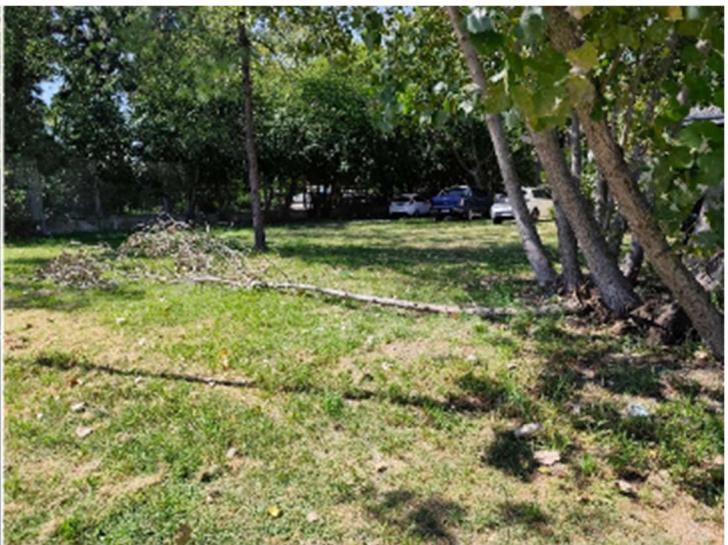
Informe N° 039 – FOTO INICIAL

Calle: LARRAZBAL 5140 (7 EJEMPLARES)

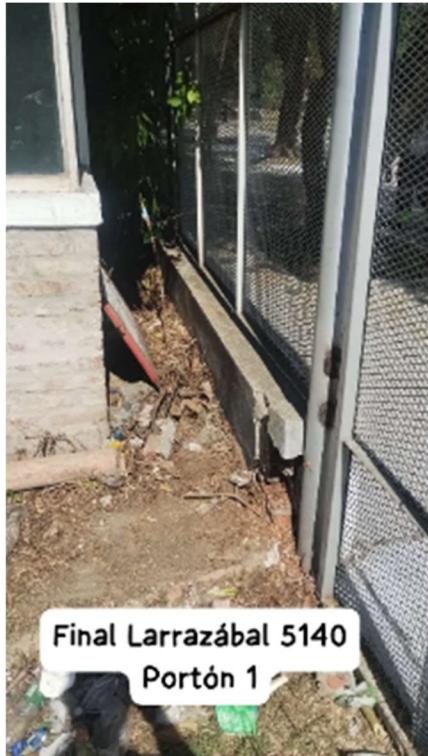
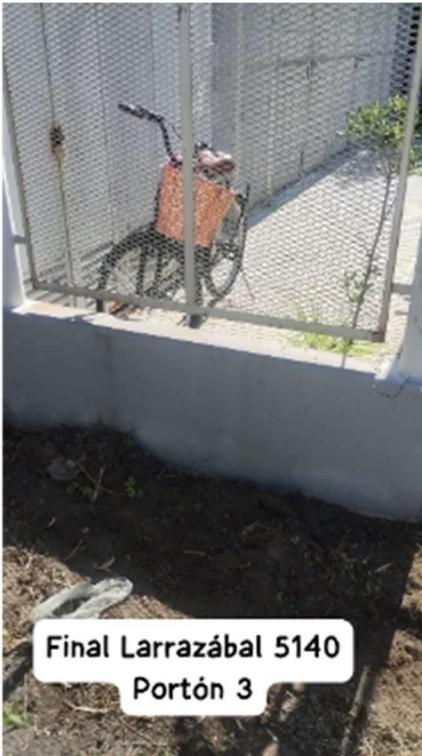
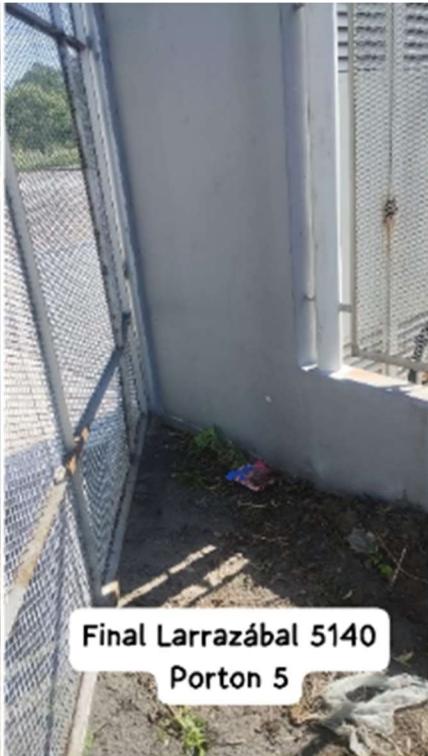
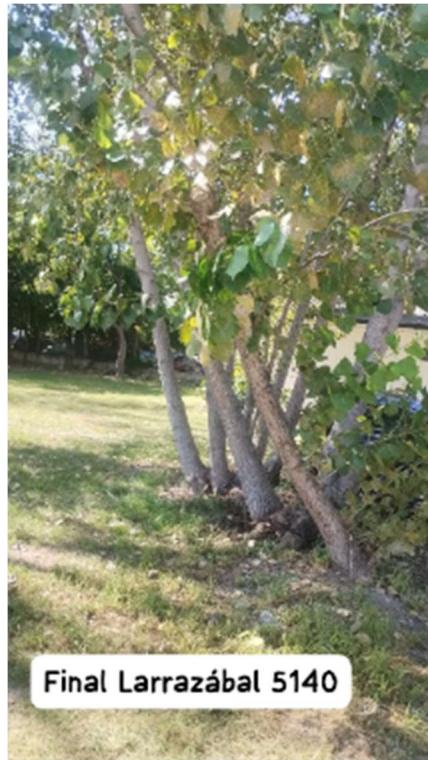
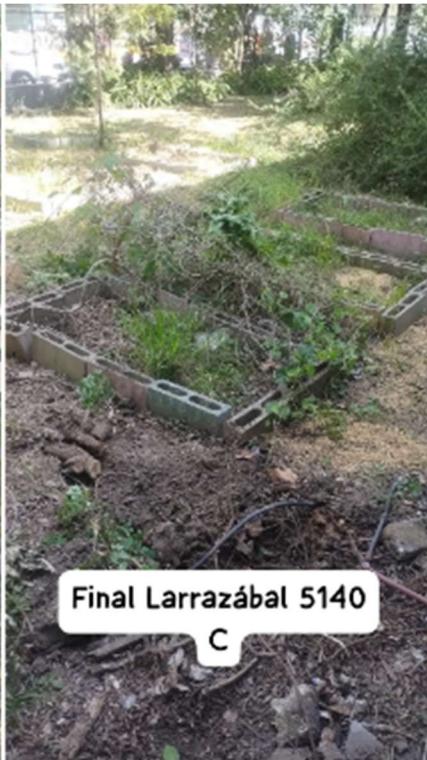
Informe N° 039 – FOTO FINAL

Calle: LARRAZÁBAL 5140 (7 EJEMPLARES)
