## G O B I E R N O D E L A C I U D A D D E B U E N O S A I R E S

### Resolución Presidencia Junta Comuna

Referencia: Resolución Arbolado Emergencias MARZO 2025

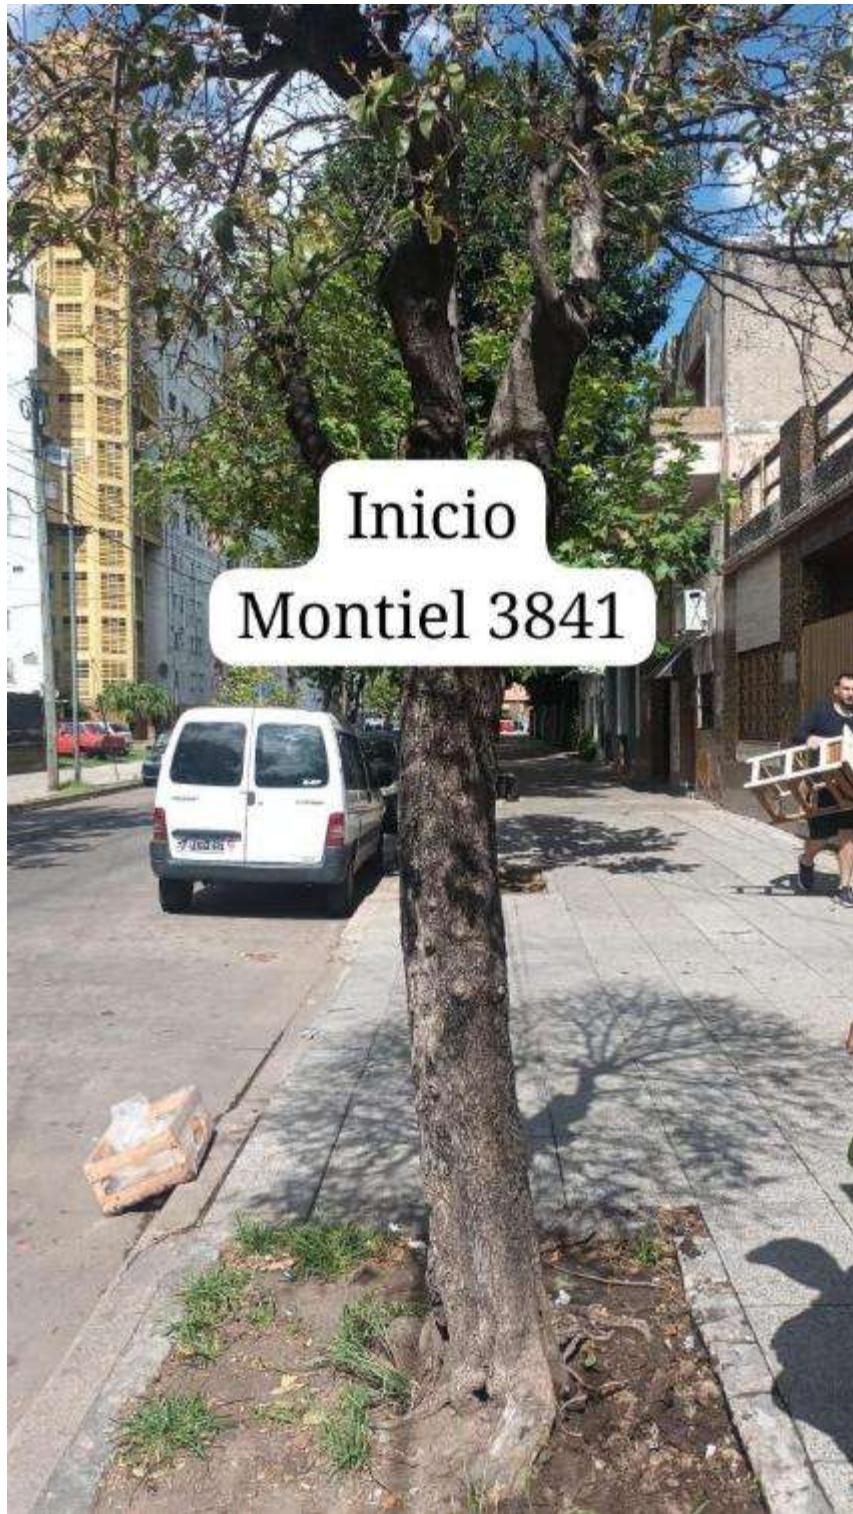
Informe N° 040 – FOTO INICIAL

Calle: MONTIEL 3841

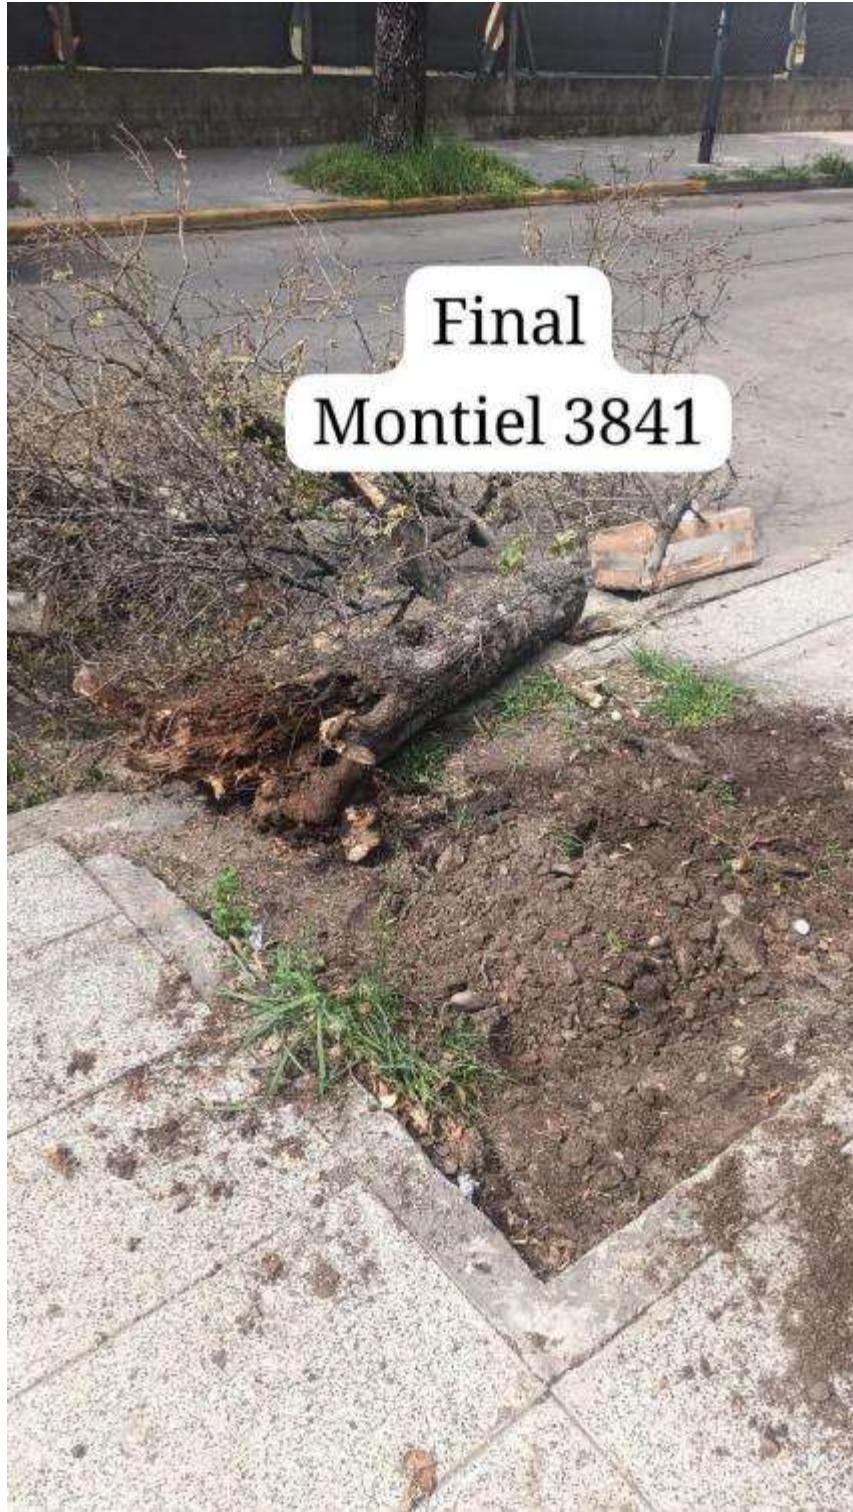
Informe N° 040 – FOTO FINAL

Calle: MONTIEL 3841

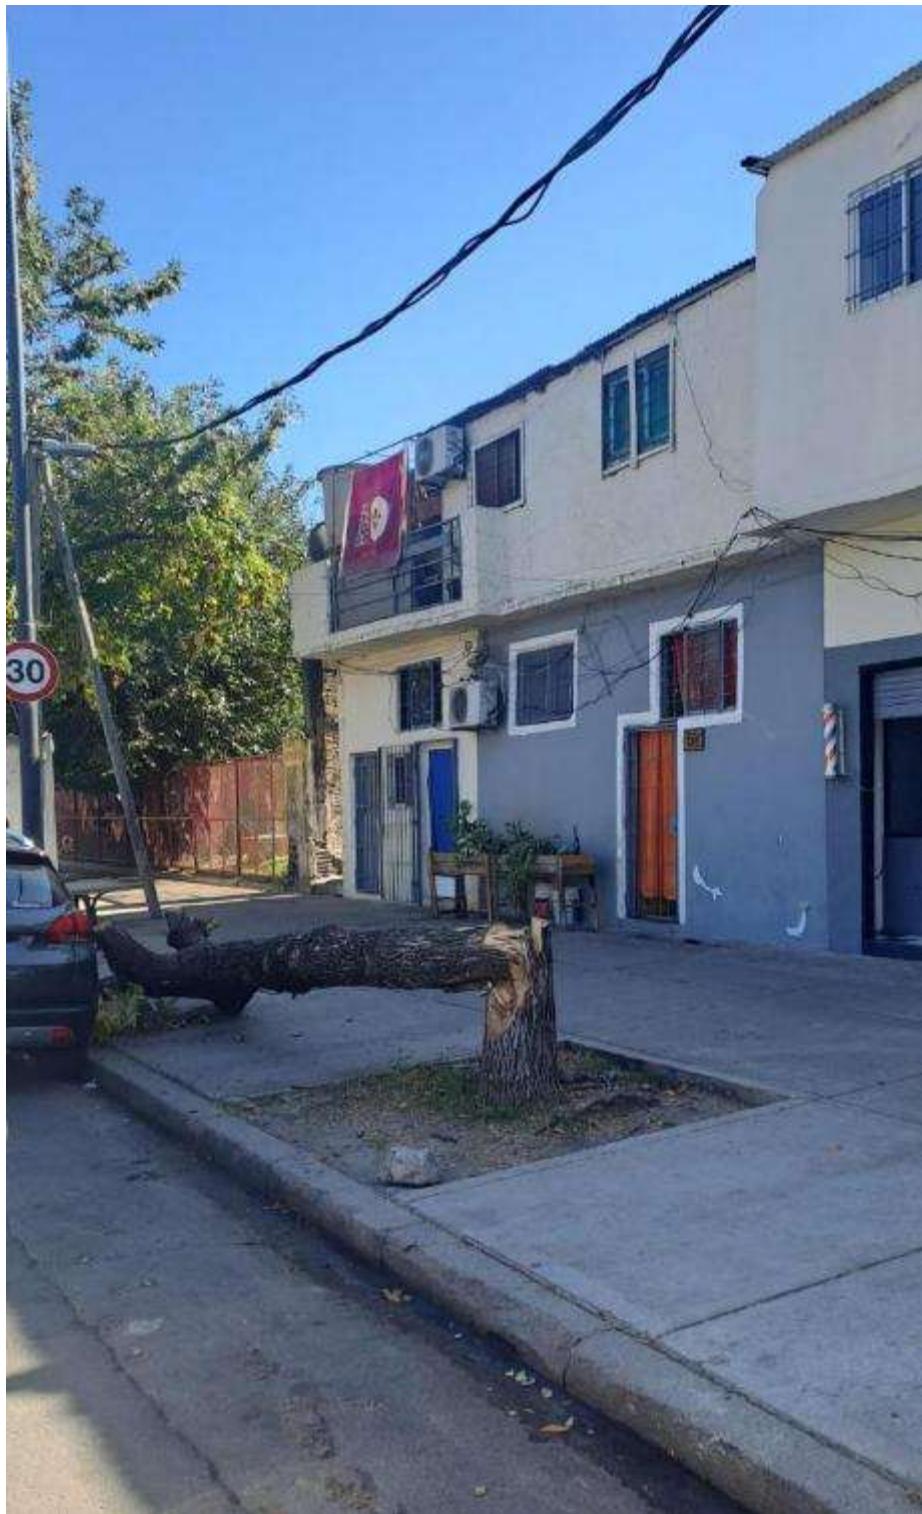
Informe N° 041 – FOTO INICIAL

Calle: PIEDRA BUENA AV. 3154

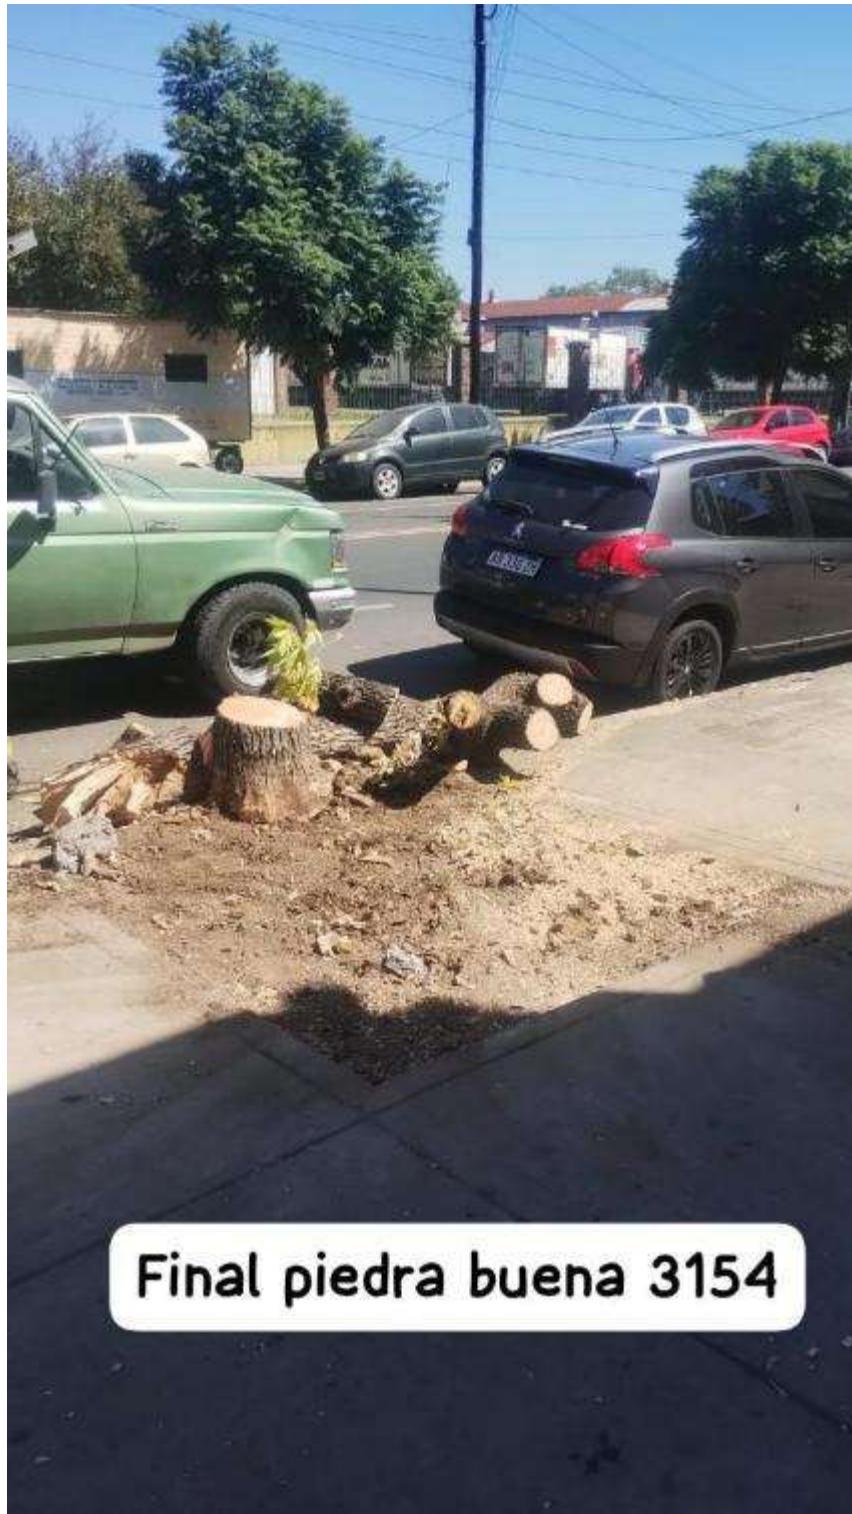
Informe N° 041 – FOTO FINAL

Calle: PIEDRA BUENA AV. 3154

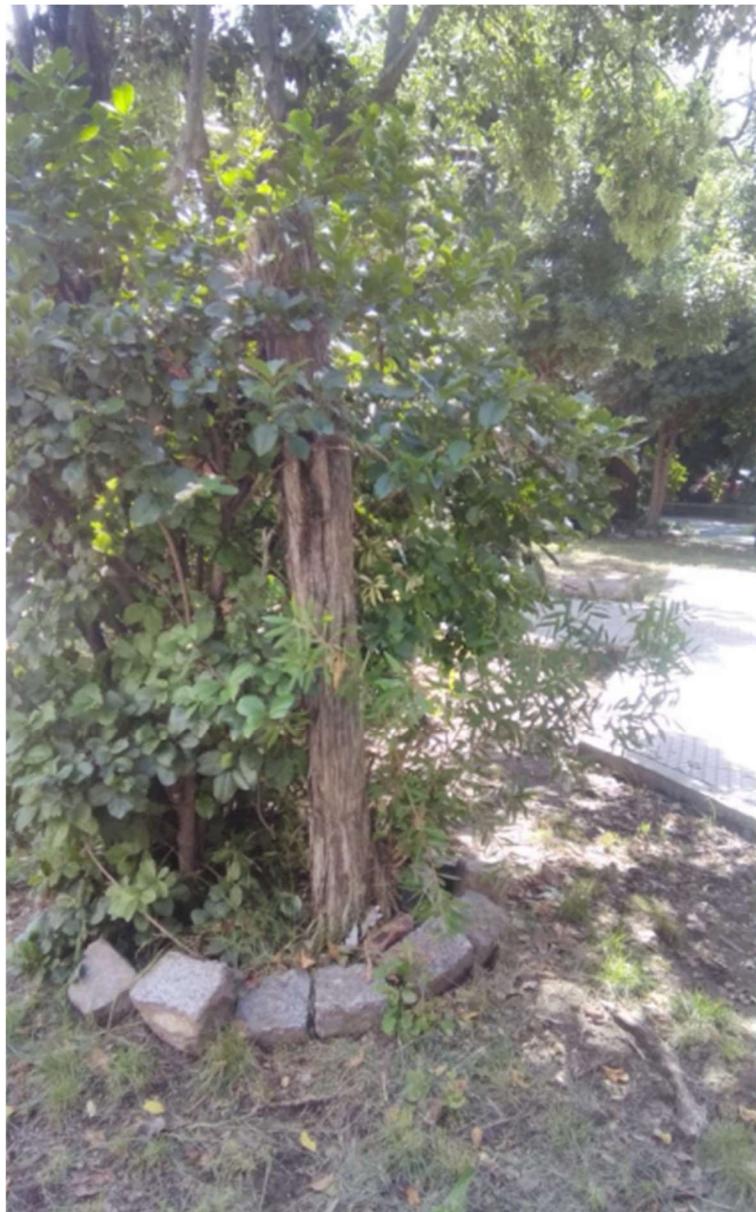
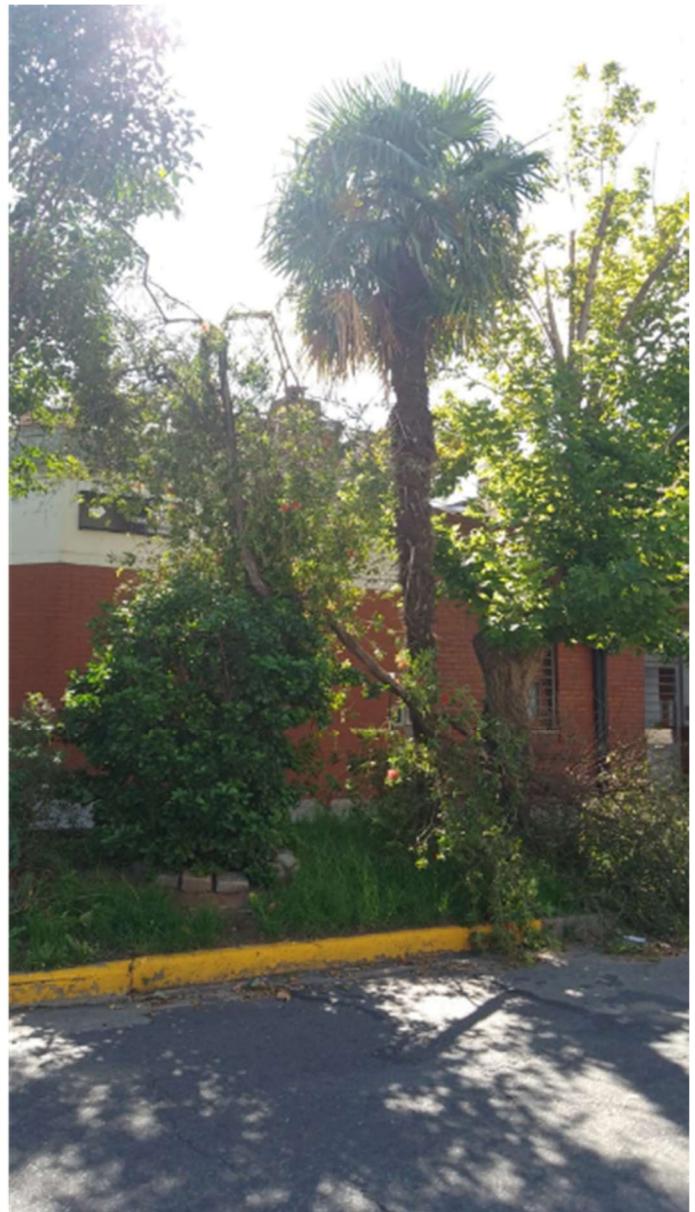
Informe N° 042 – FOTO INICIAL

Calle: PIEDRA BUENA AV. 4510 LD3

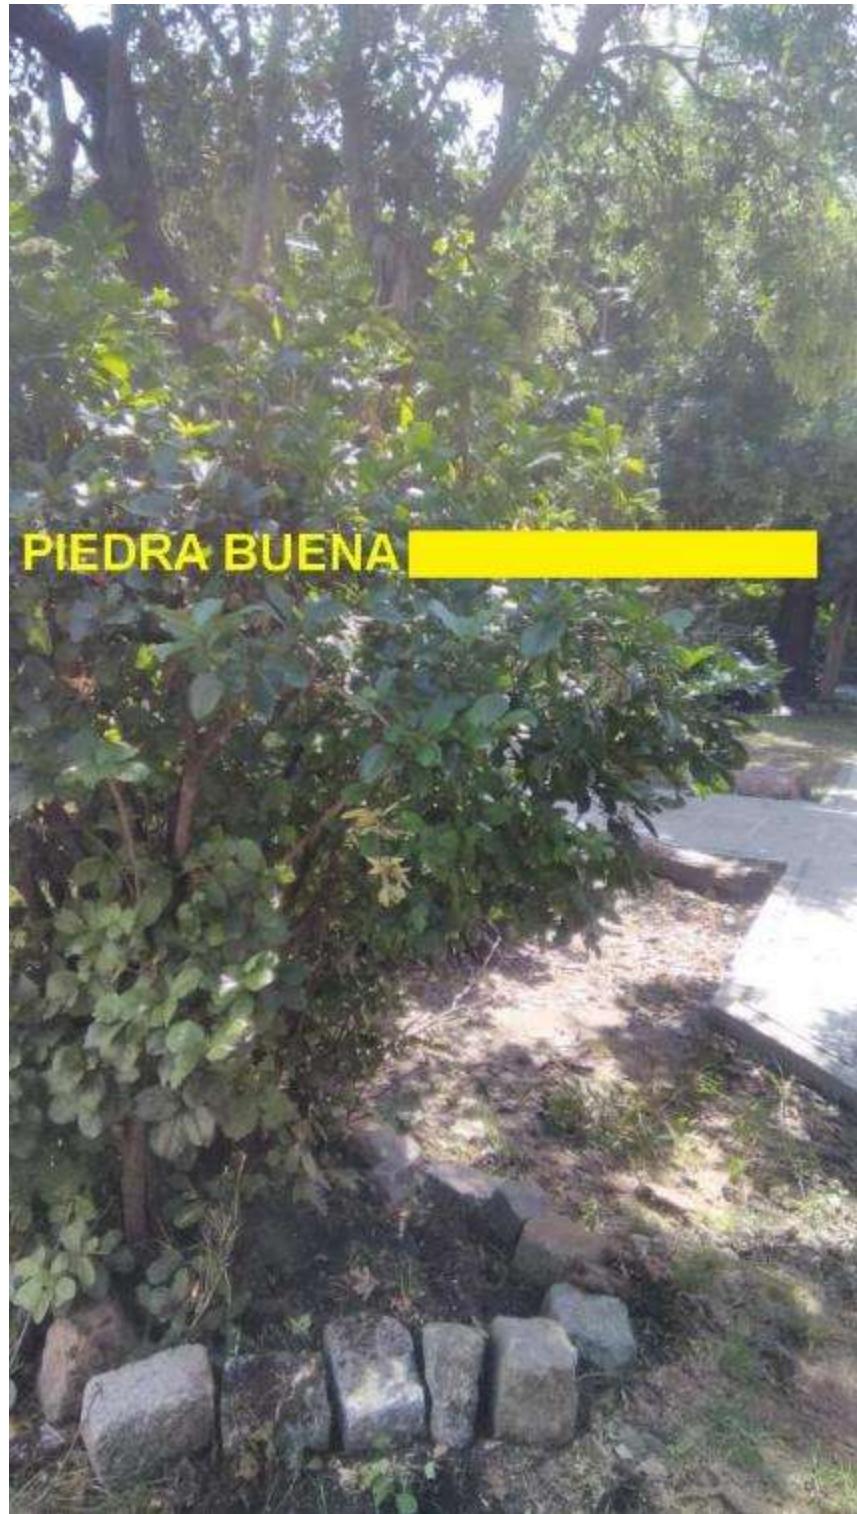
Informe N° 042 – FOTO FINAL

Calle: PIEDRA BUENA AV. 4510 LD3

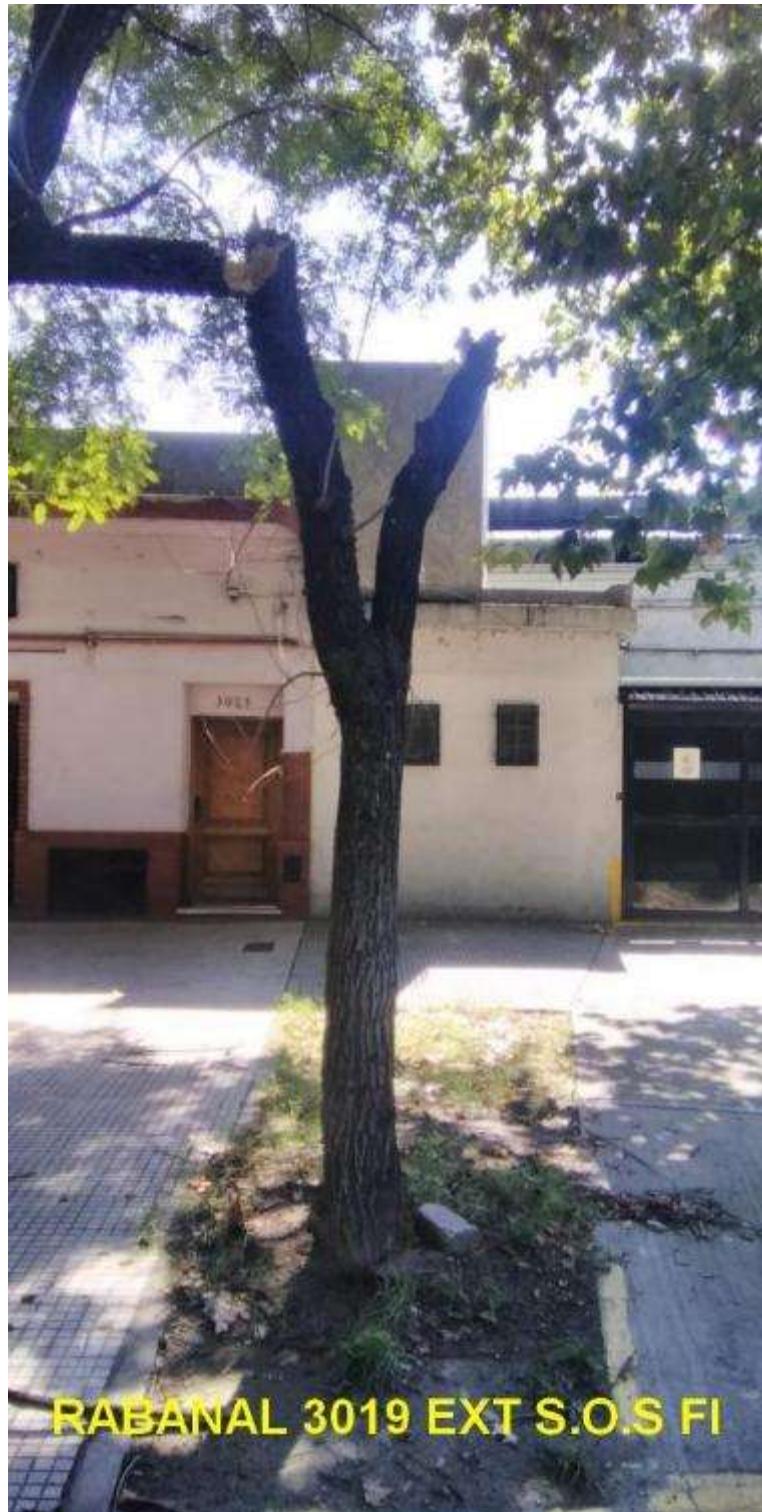
Informe N° 043 – FOTO INICIAL

Calle: RABANAL AV. 3019

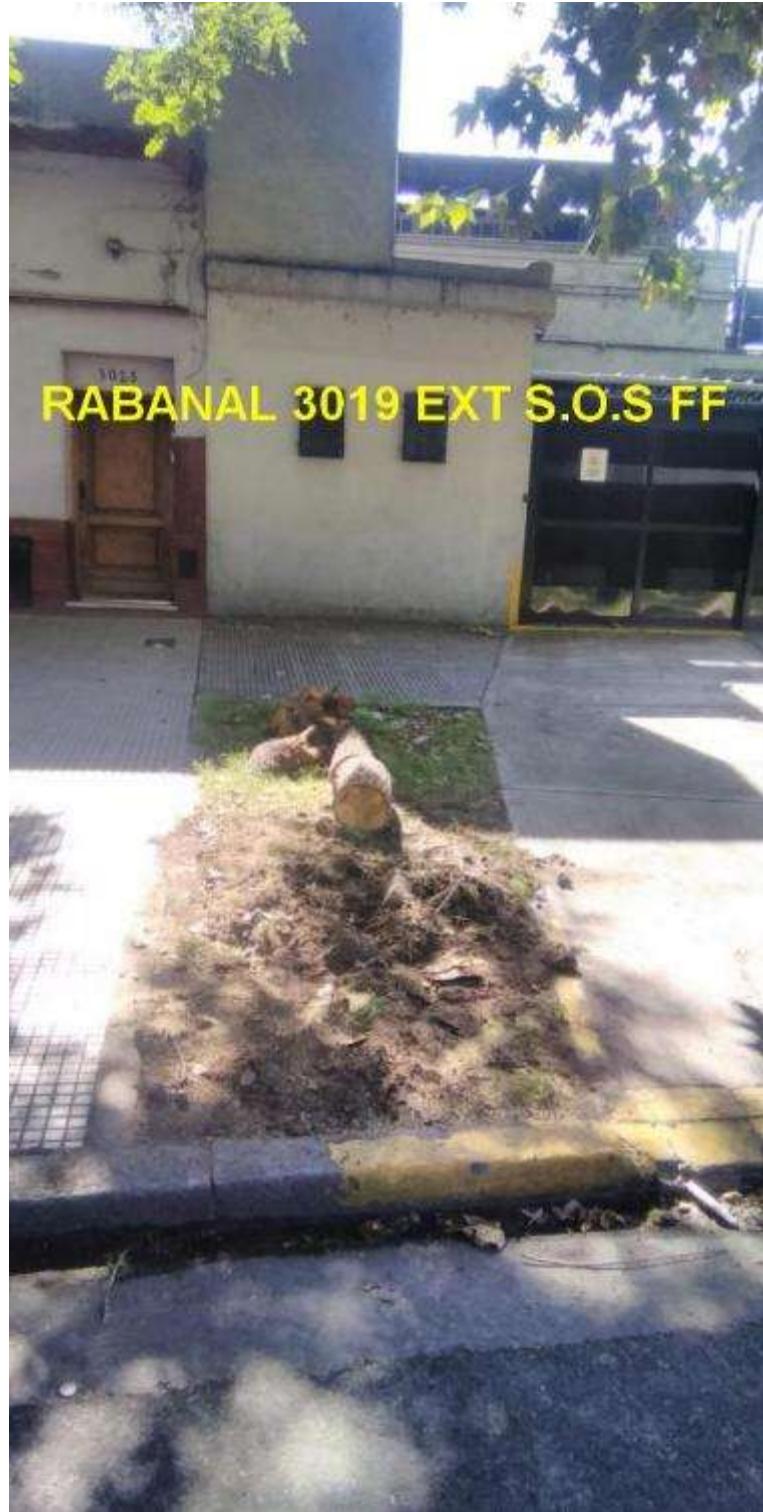
Informe N° 043 – FOTO FINAL

Calle: RABANAL AV. 3019

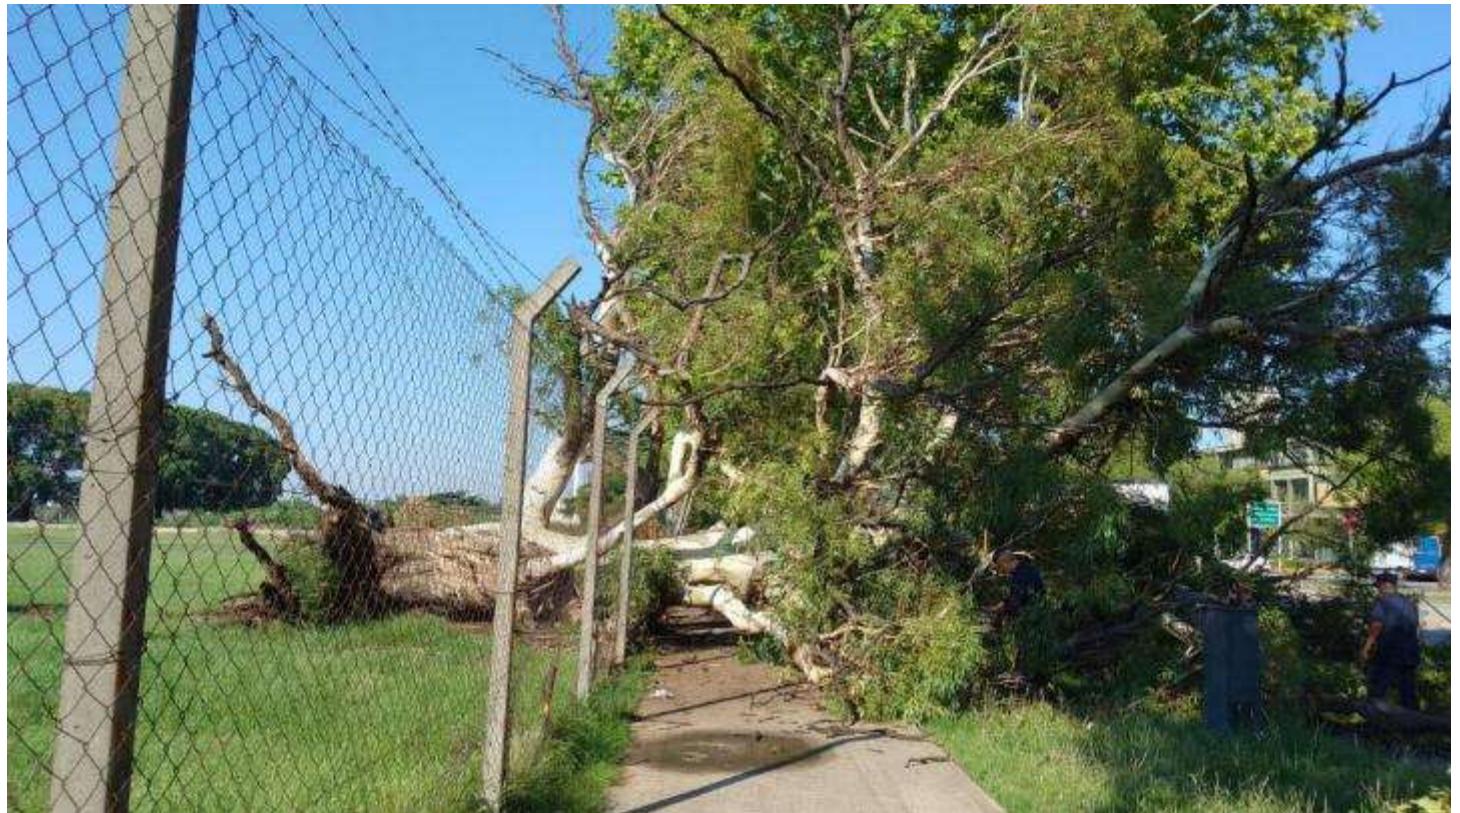
Informe N° 044 – FOTO INICIAL

Calle: ROCA, CNEL. AV. 6660

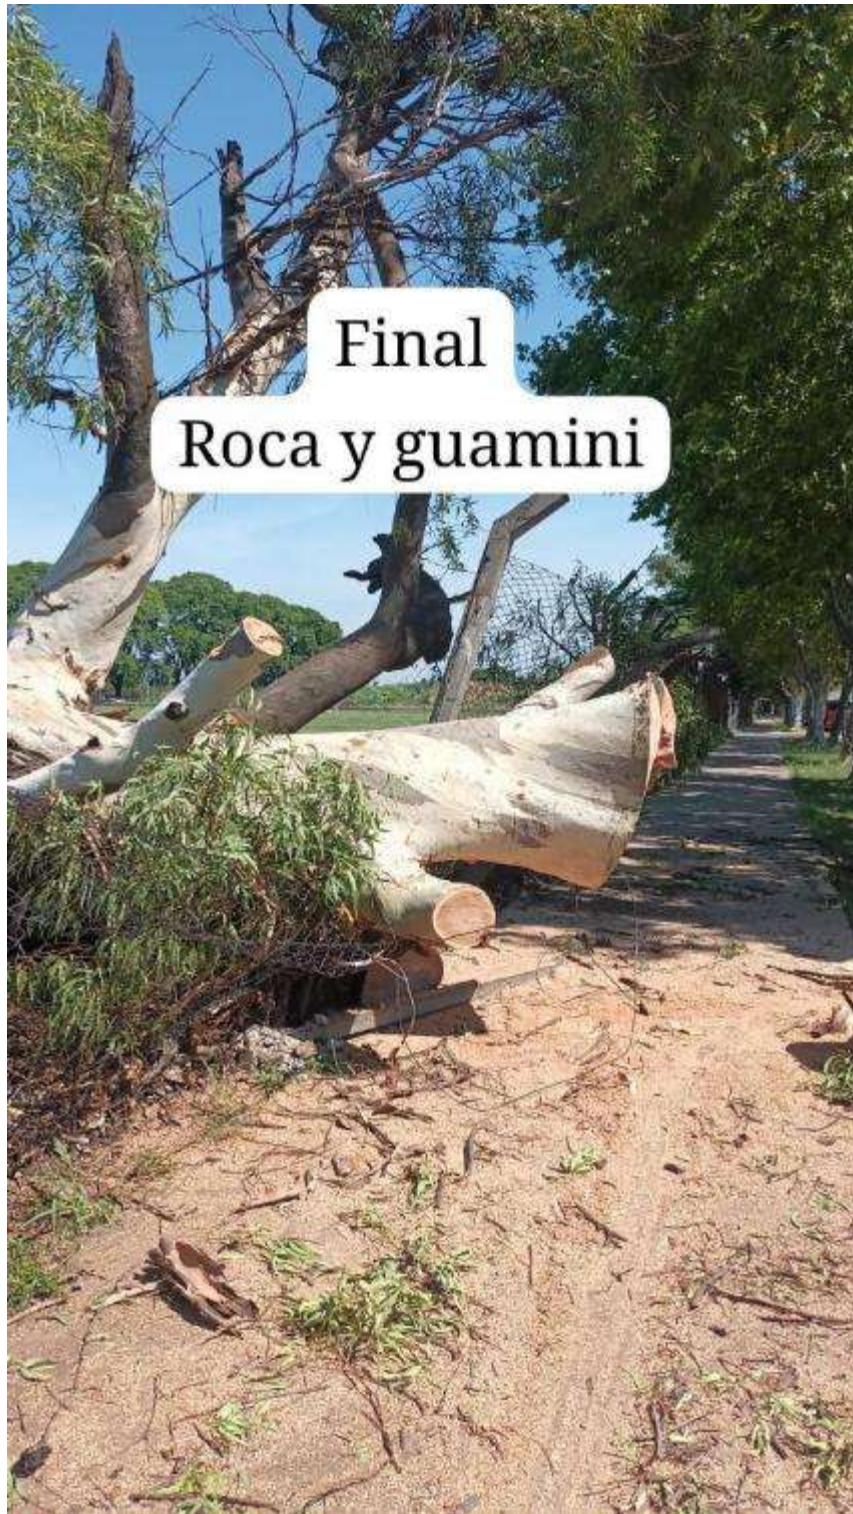
Informe N° 044 – FOTO FINAL

Calle: ROCA, CNEL. AV. 6660

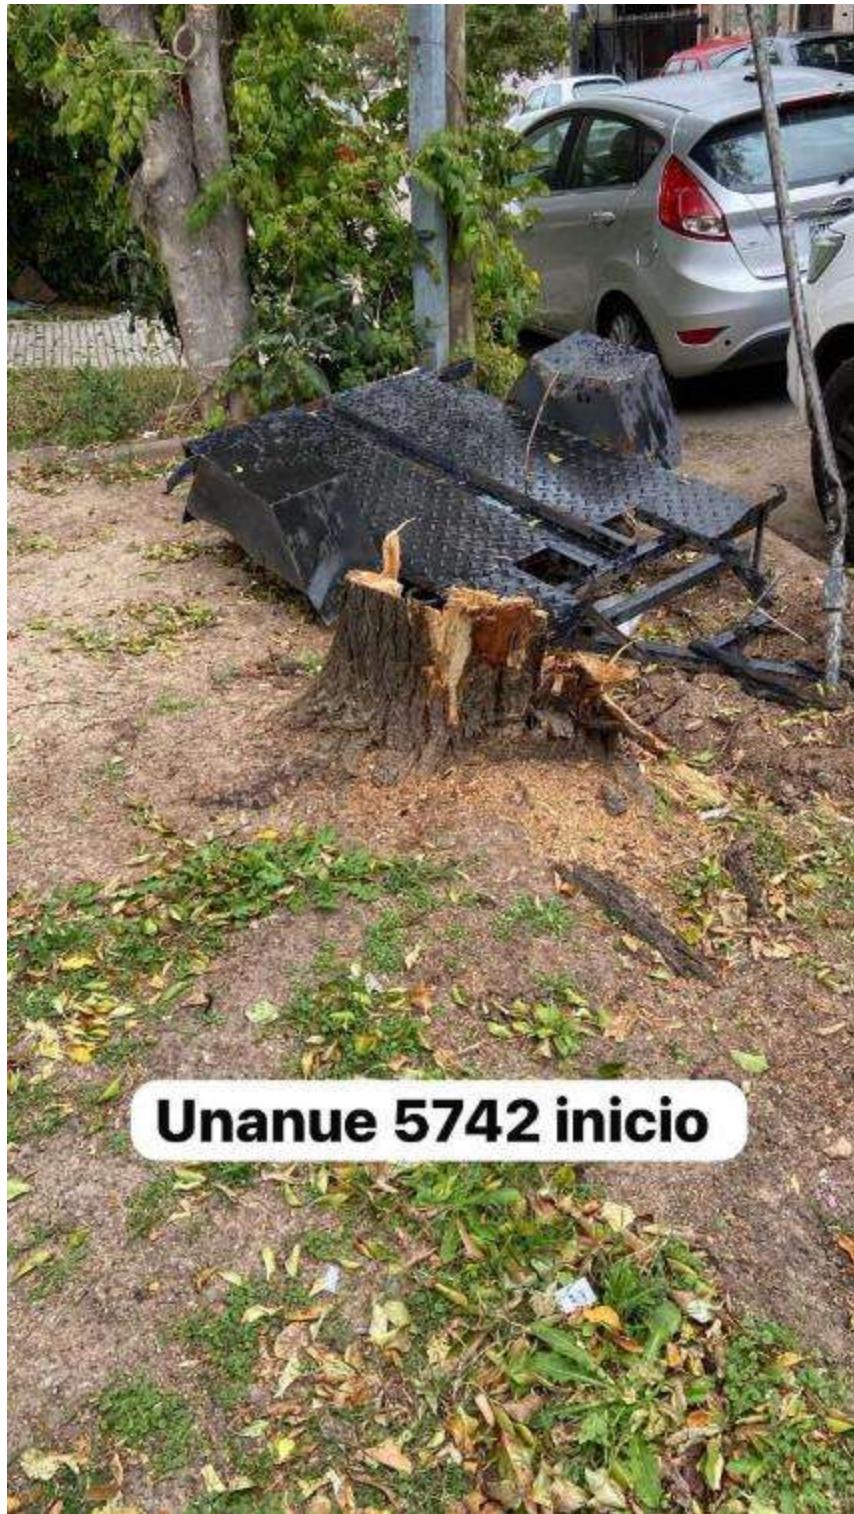
Informe N° 045 – FOTO INICIAL

Calle: UNANUE 5742

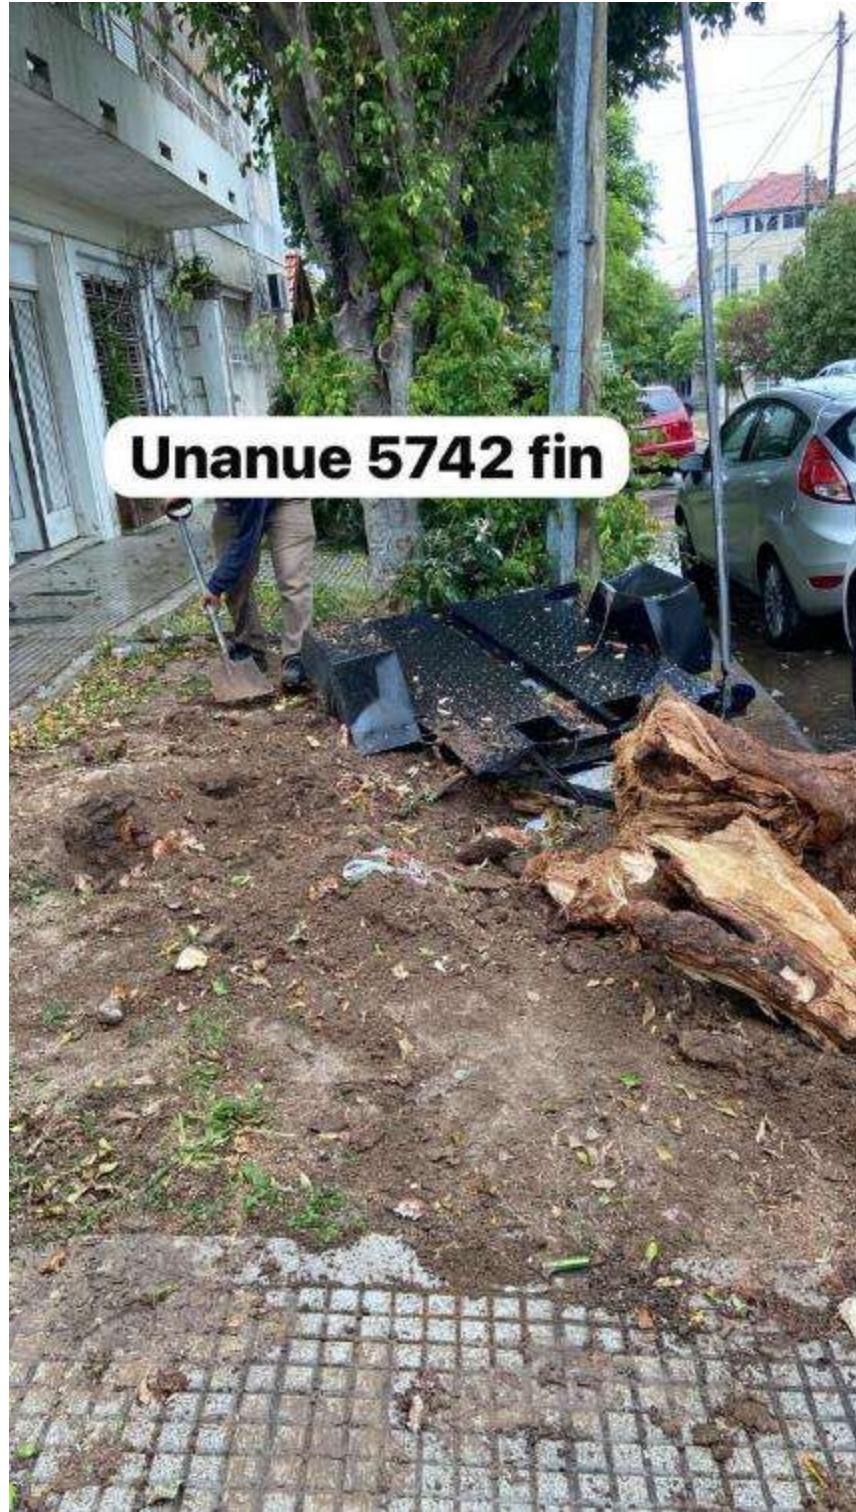
Informe N° 045 – FOTO FINAL

Calle: UNANUE 5742

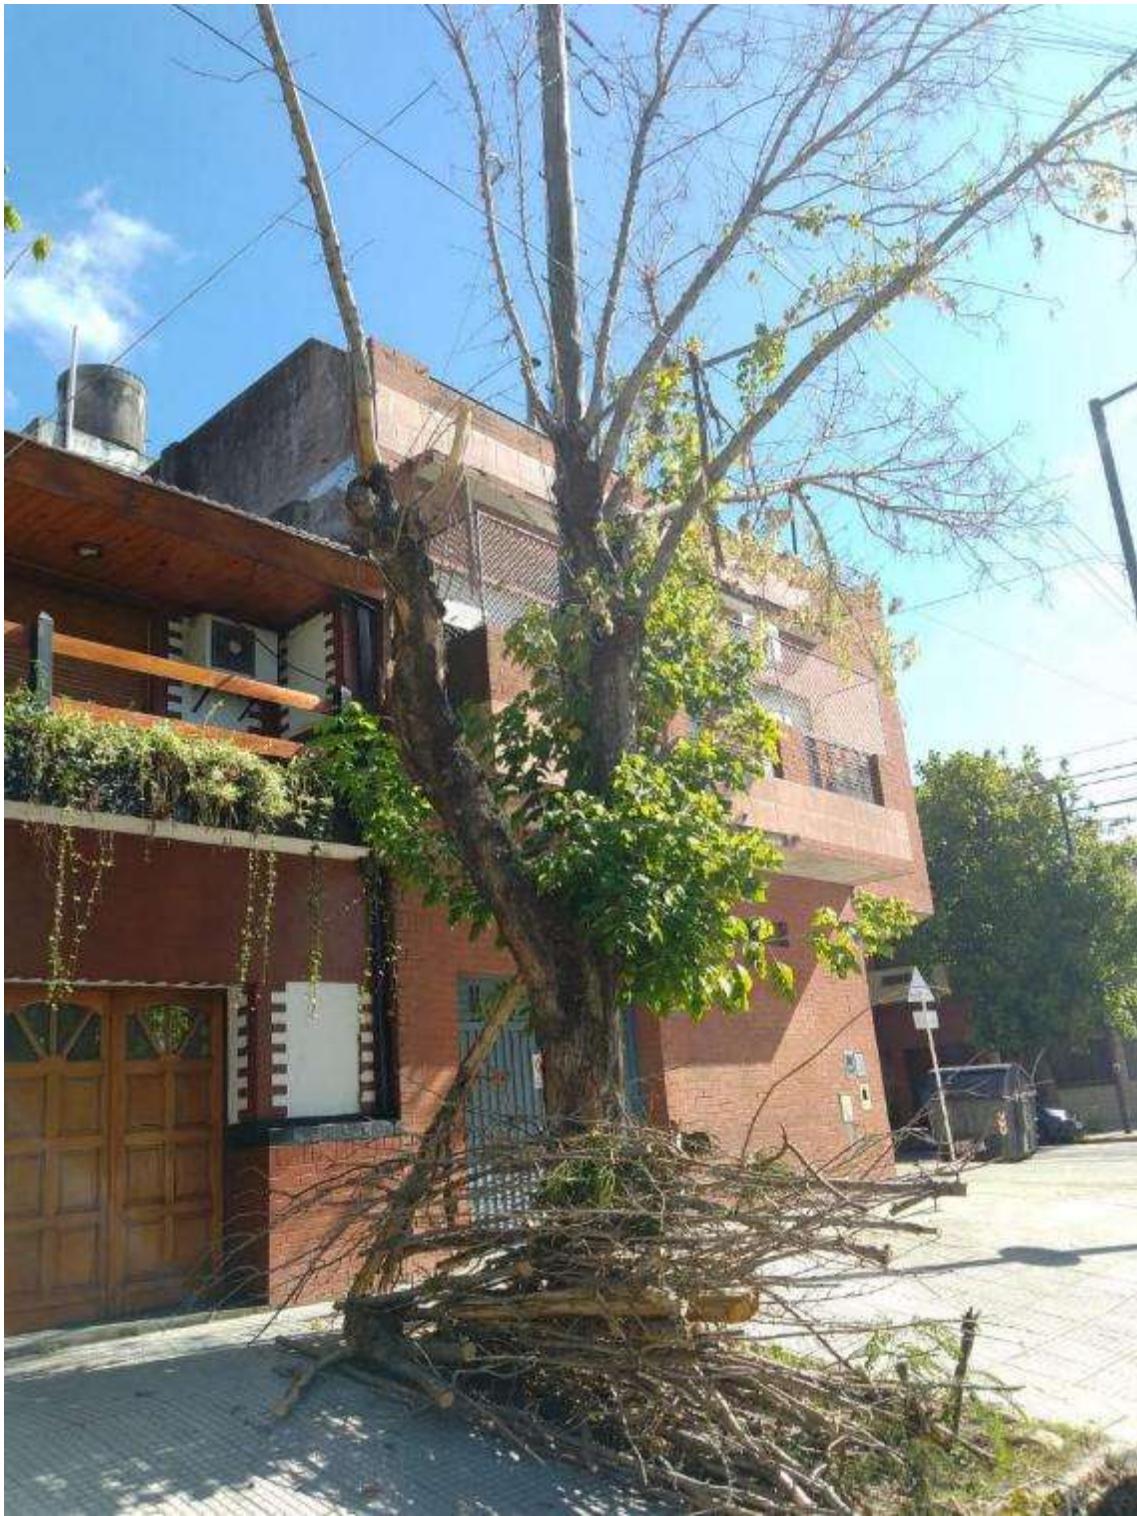
Informe N° 046 – FOTO INICIAL

Calle: UNANUE 6311 LD

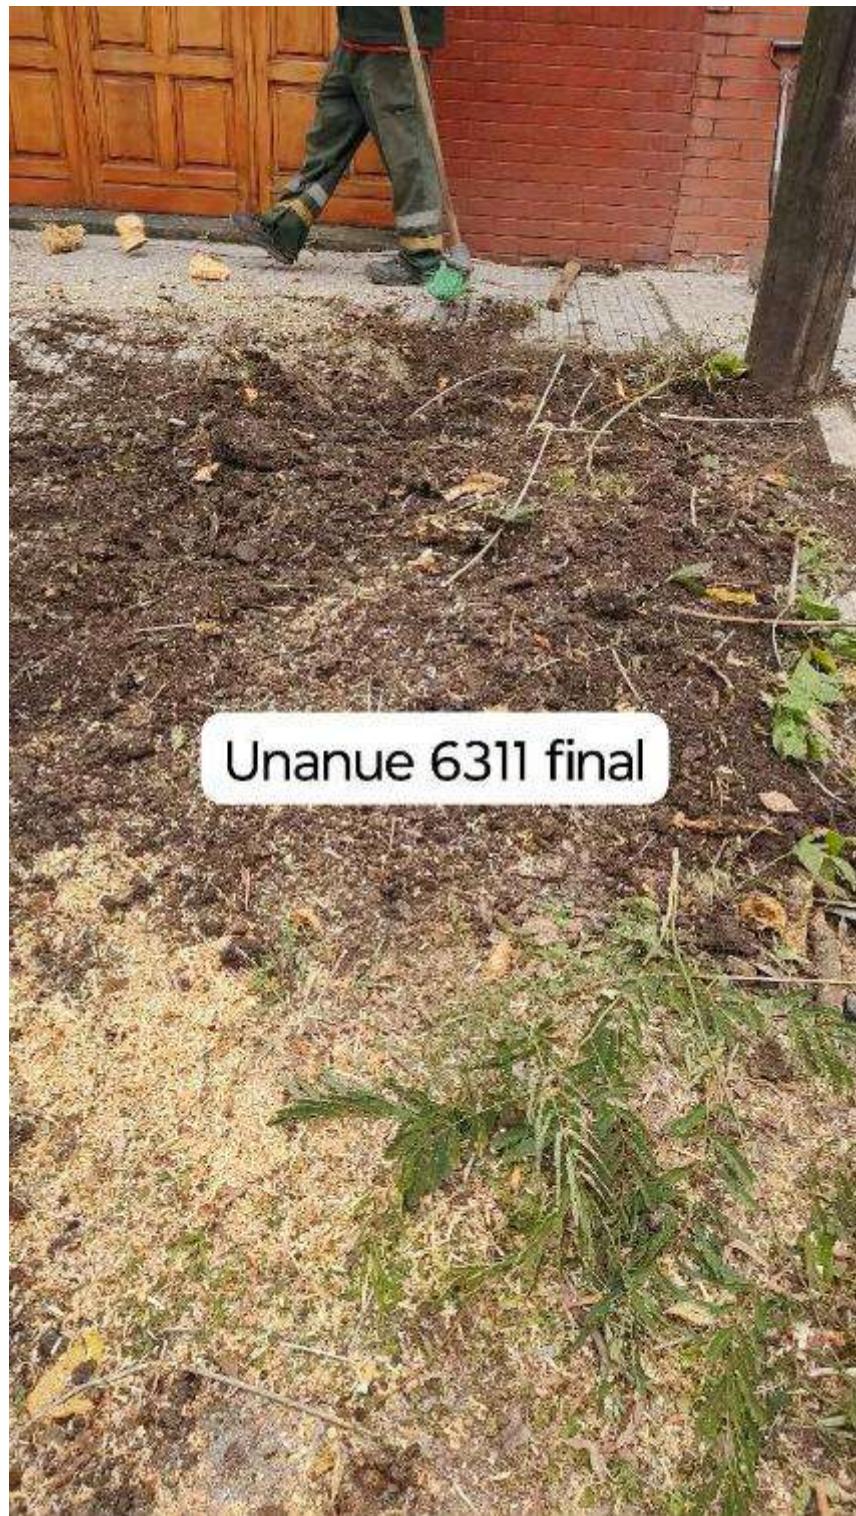
Informe N° 046 – FOTO FINAL

Calle: UNANUE 6311 LD

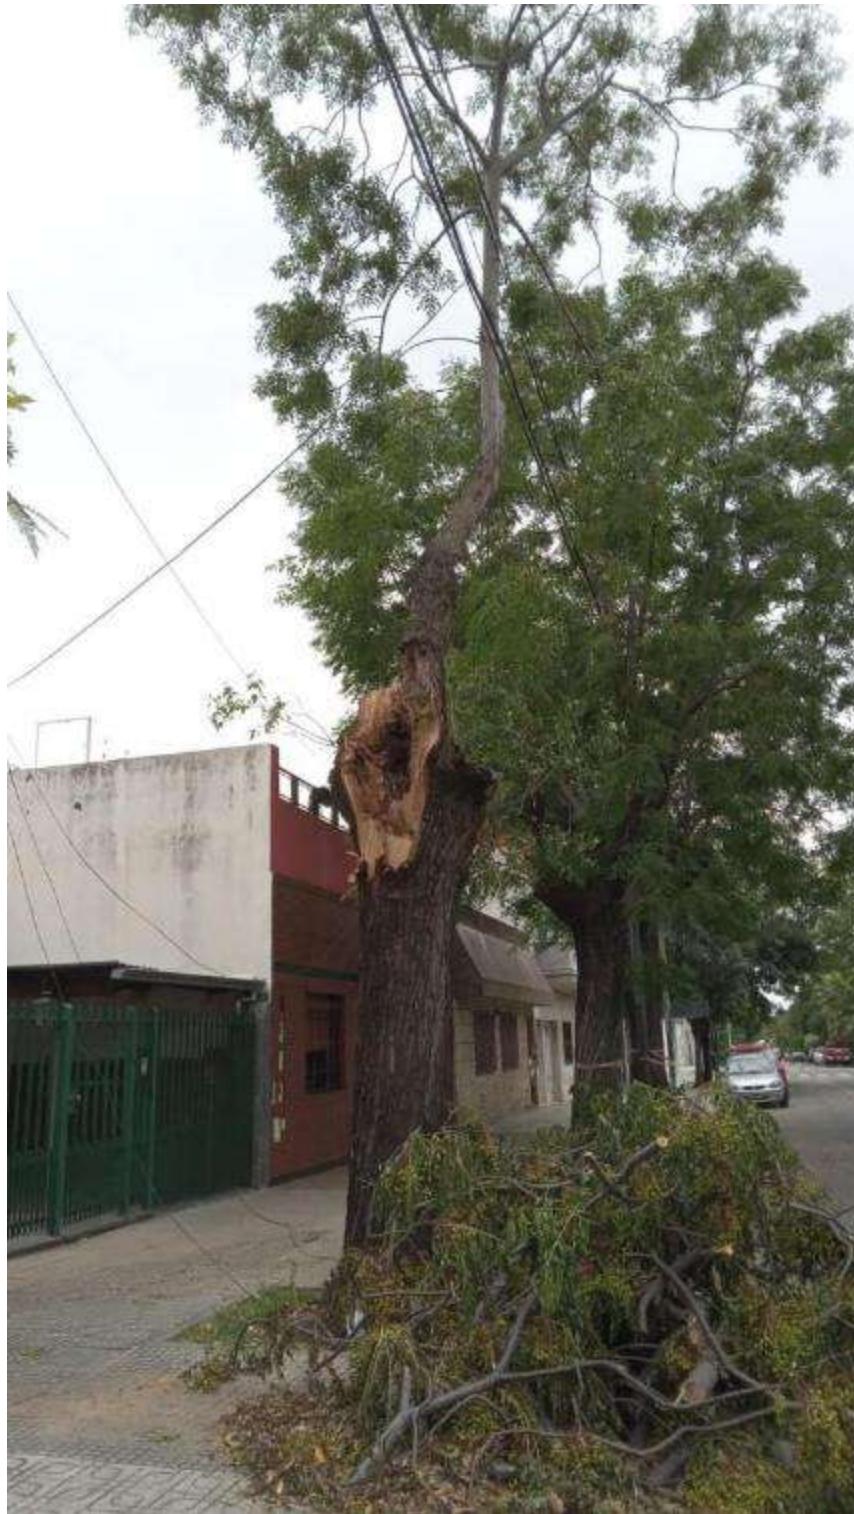
Informe N° 047 – FOTO INICIAL

<b>RECOMENDACIONES DEL INSPECTOR</b>							
<b>A: OBJETIVOS DE LA PODA</b>							
Reducción de riesgo: <input type="checkbox"/>	Eliminar interferencias: <input type="checkbox"/>	Adecuación al sitio: <input type="checkbox"/>	Regulación de estructura: <input type="checkbox"/>				
<b>B: TIPOS DE PODA</b>							
Formación: <input type="checkbox"/>	Limpieza: <input type="checkbox"/>	Aclarado: <input type="checkbox"/>	Refaldado: <input type="checkbox"/>				
<b>C: CORTE DE RAÍCES</b>							
Superficial: <input type="checkbox"/>	Profundo: <input type="checkbox"/>						
<b>D: TRATAMIENTO FITOSANITARIO</b> <input type="checkbox"/>							
<b>E: TRASPLANTE</b> <input type="checkbox"/>							
<b>F: EXTRACCIÓN</b> <input checked="" type="checkbox"/>							
<b>OBSERVACIONES</b>							
<p>Ejemplar con incidencia. Presente pudorim arrancado en parte en la base del tronco principal. Estructura dañada. Poco resistente.</p> <p>Se solicita Extraerlo de emergencia por riesgo inminente.</p>

Calle: ZUVIRIA 4967 (enviado como 4957)

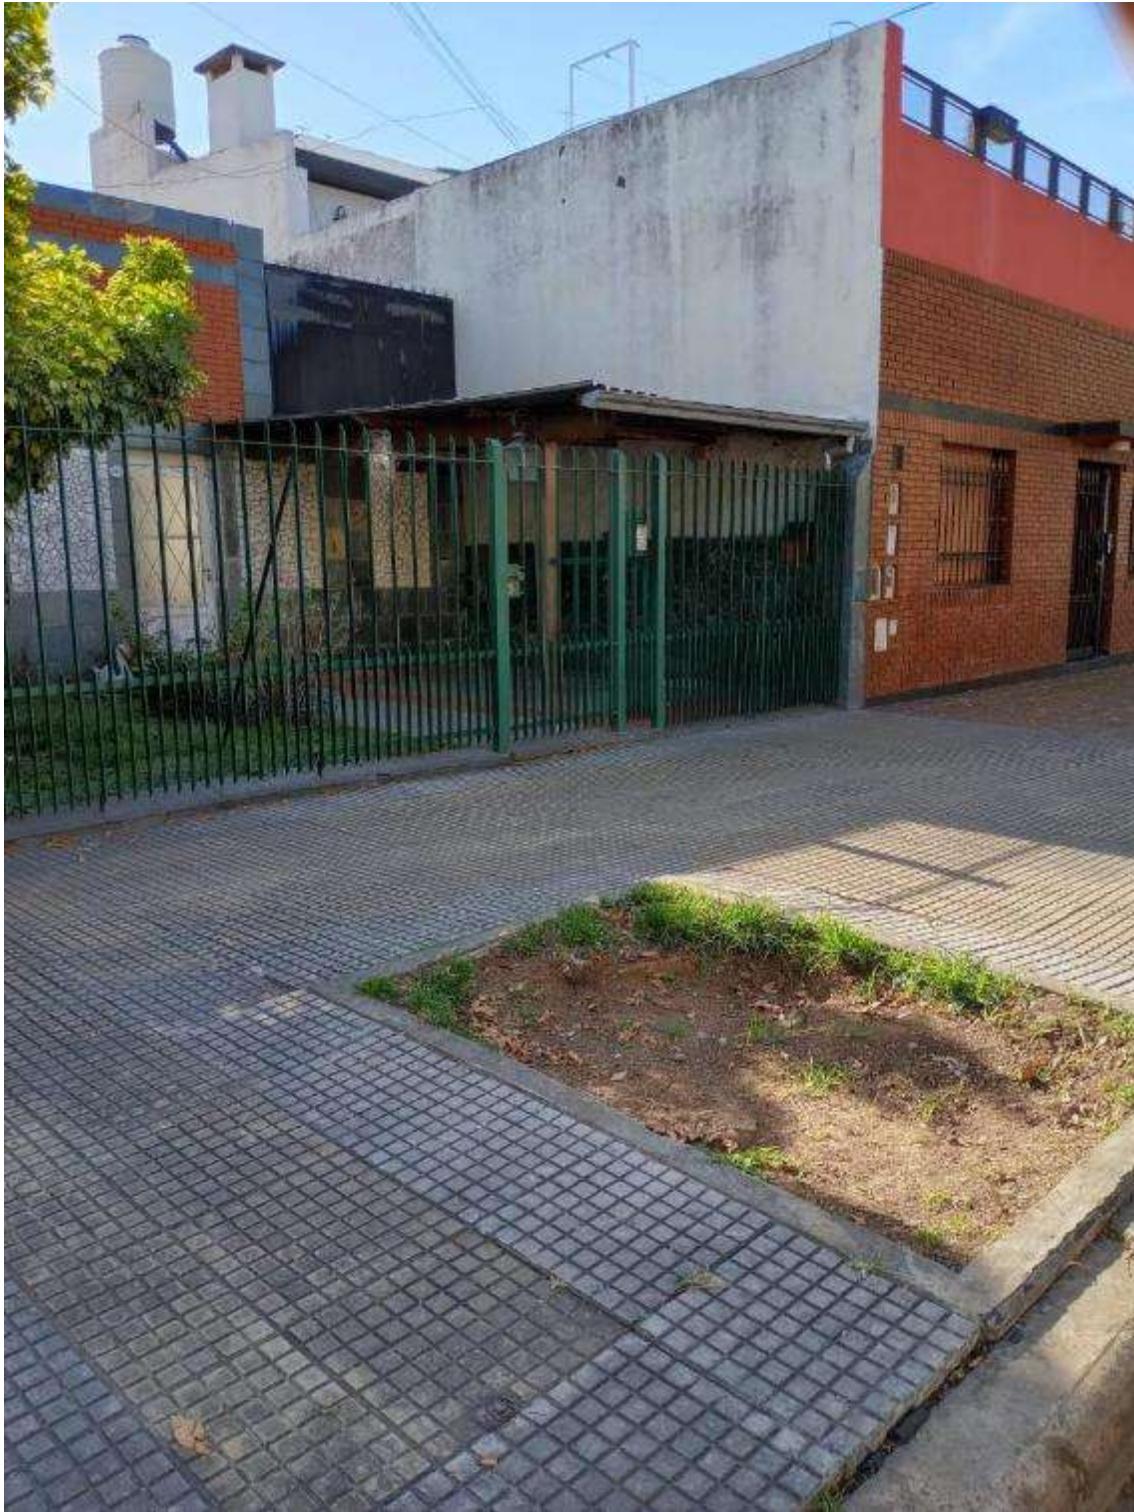
Informe N° 047 – FOTO FINAL

Calle: ZUVIRIA 4967 (enviado como 4957)
