## G O B I E R N O D E L A C I U D A D D E B U E N O S A I R E S

### Resolución Presidencia Junta Comuna

Referencia: Resolución Arbolado Emergencias MARZO 2025

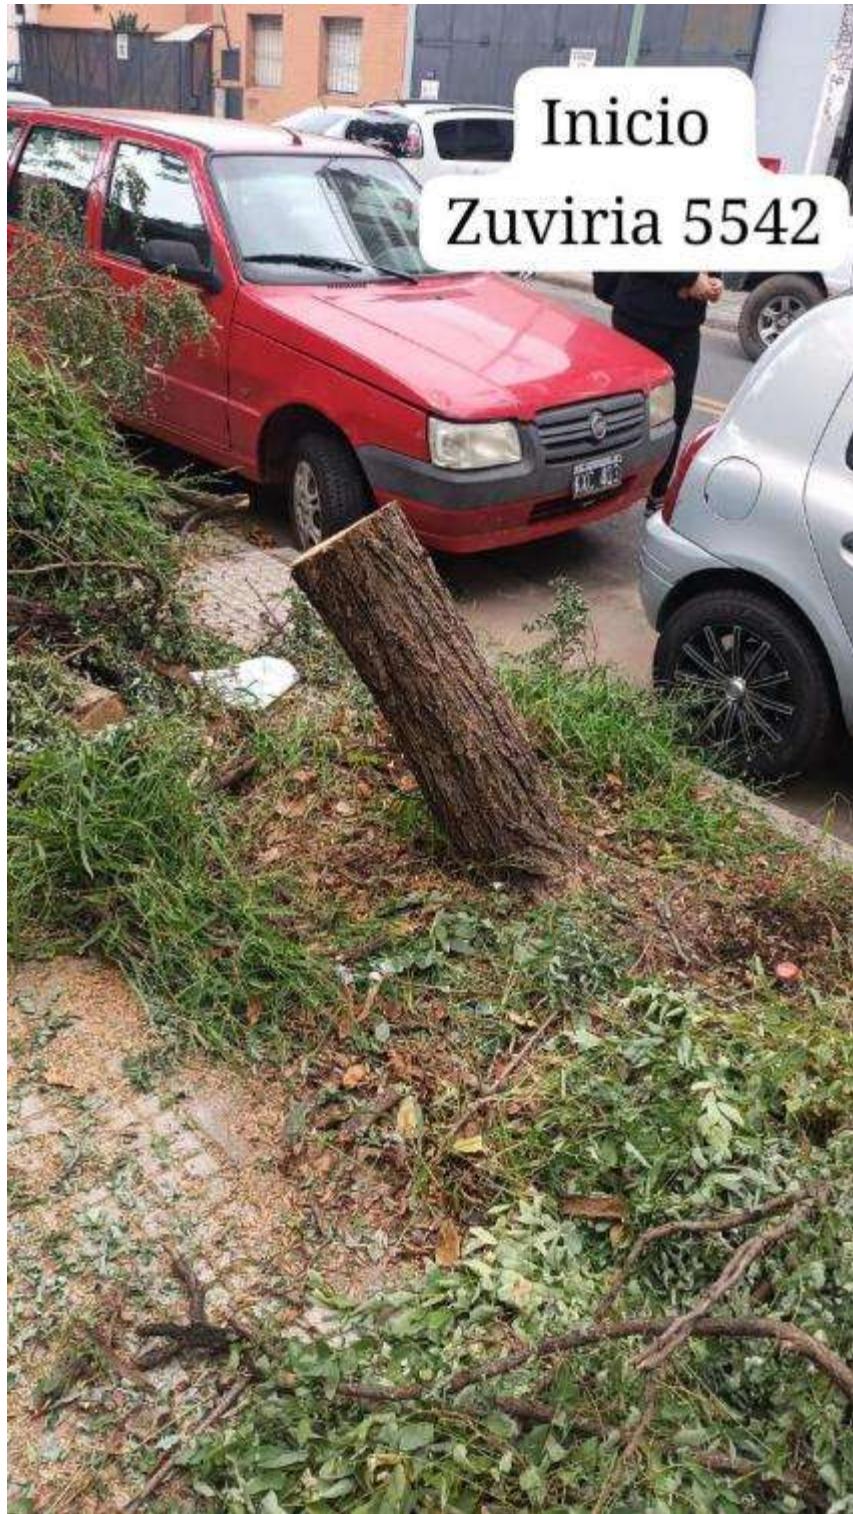
Informe N° 048 – FOTO INICIAL

Calle: ZUVIRIA 5542

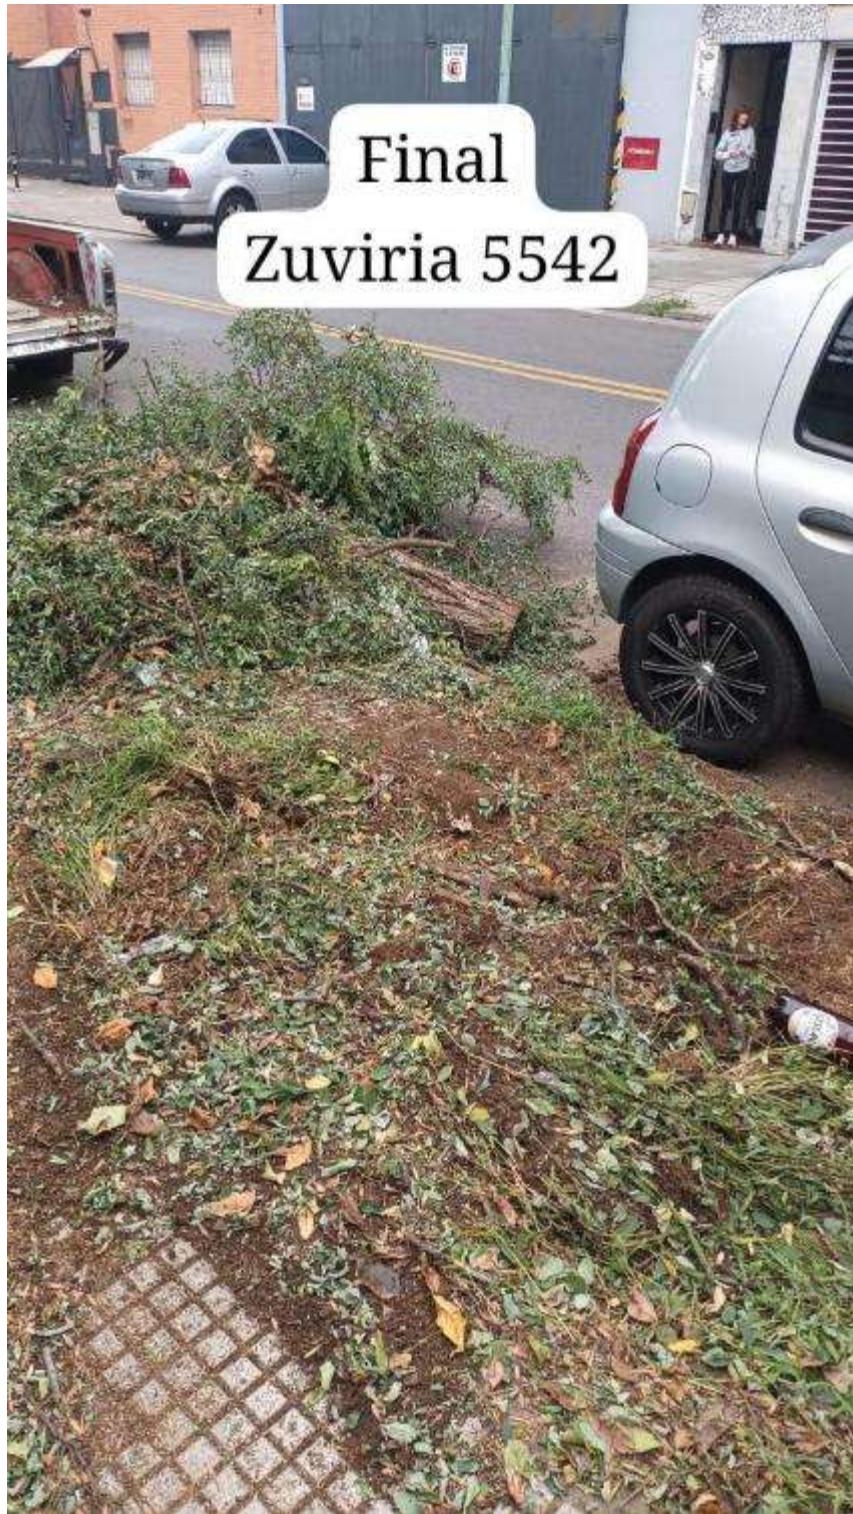
Informe N° 048 – FOTO FINAL

Calle: ZUVIRIA 5542

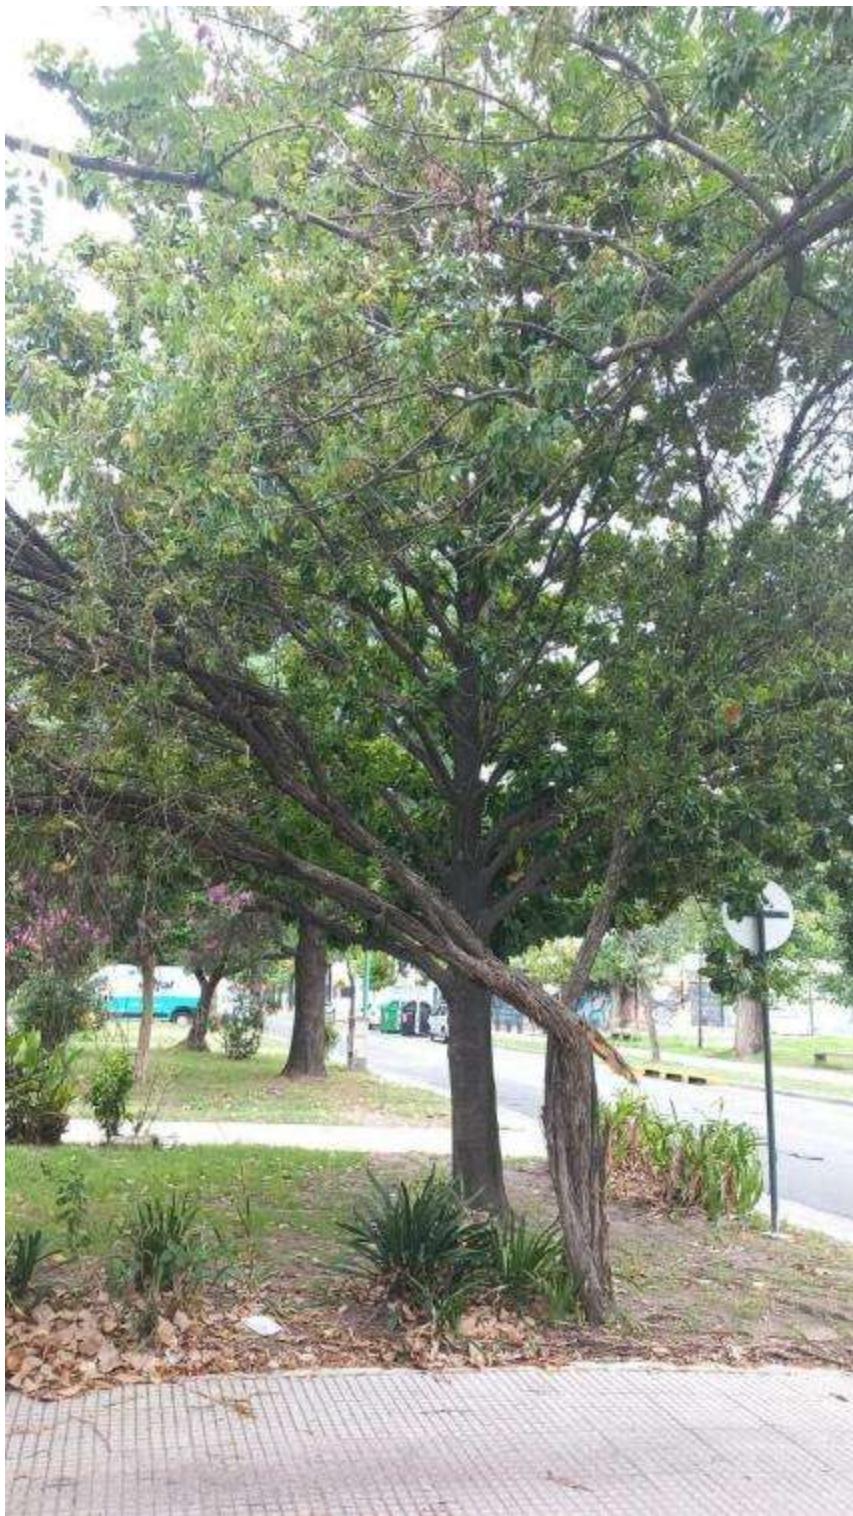
Informe N° 049 – FOTO INICIAL

Calle: BERON DE ASTRADA 6031

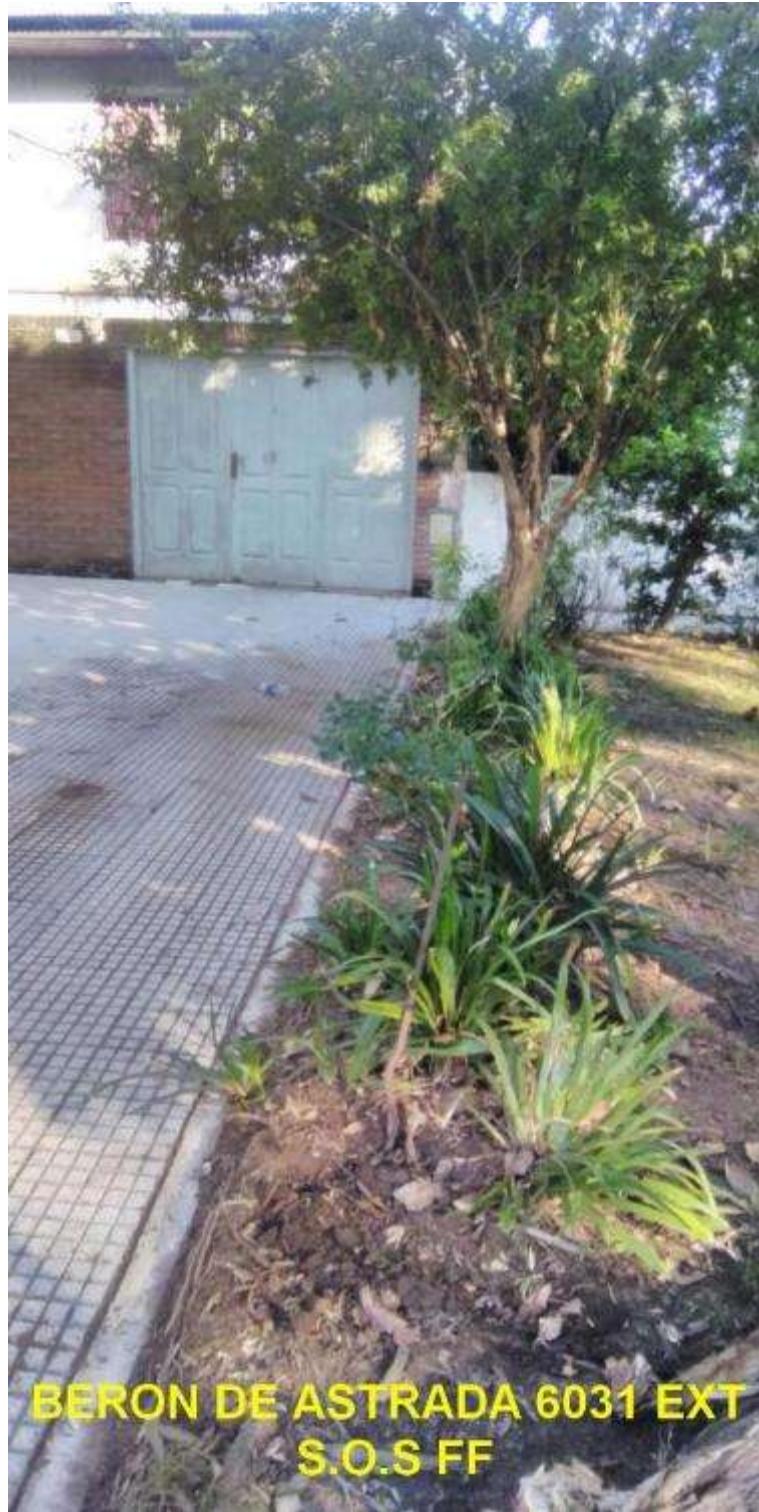
Informe N° 049 – FOTO FINAL

Calle: BERON DE ASTRADA 6031
